Informe preliminar de Seguridad Operacional

Falla de componente estructural

PZL 106-BT-601, LV-BDY

68704744/2020

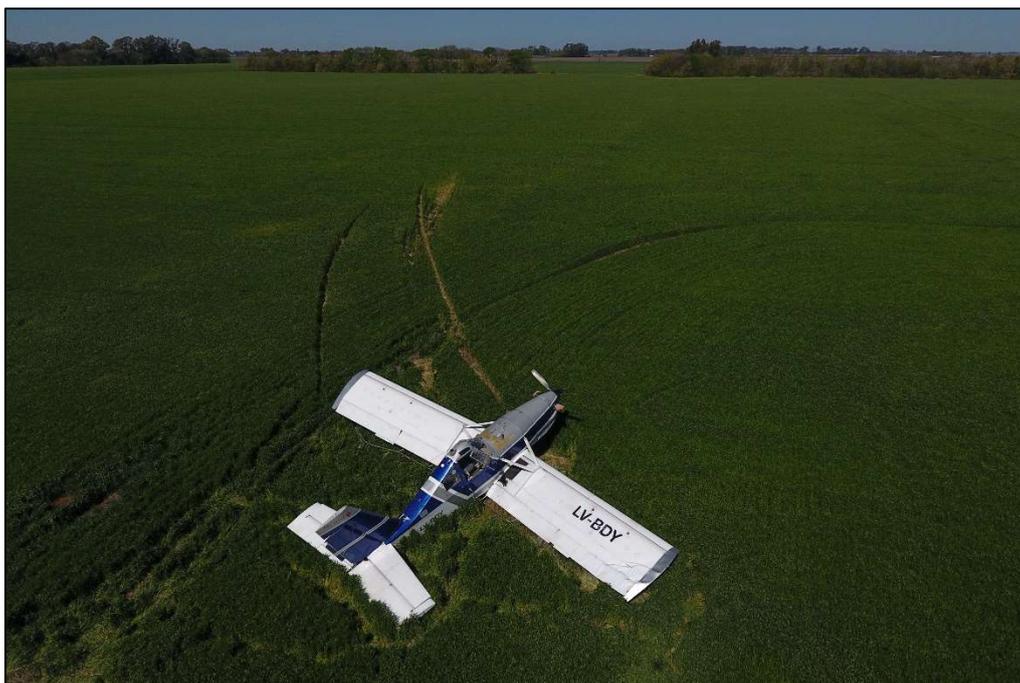
Figura 1. Posición final de la aeronave

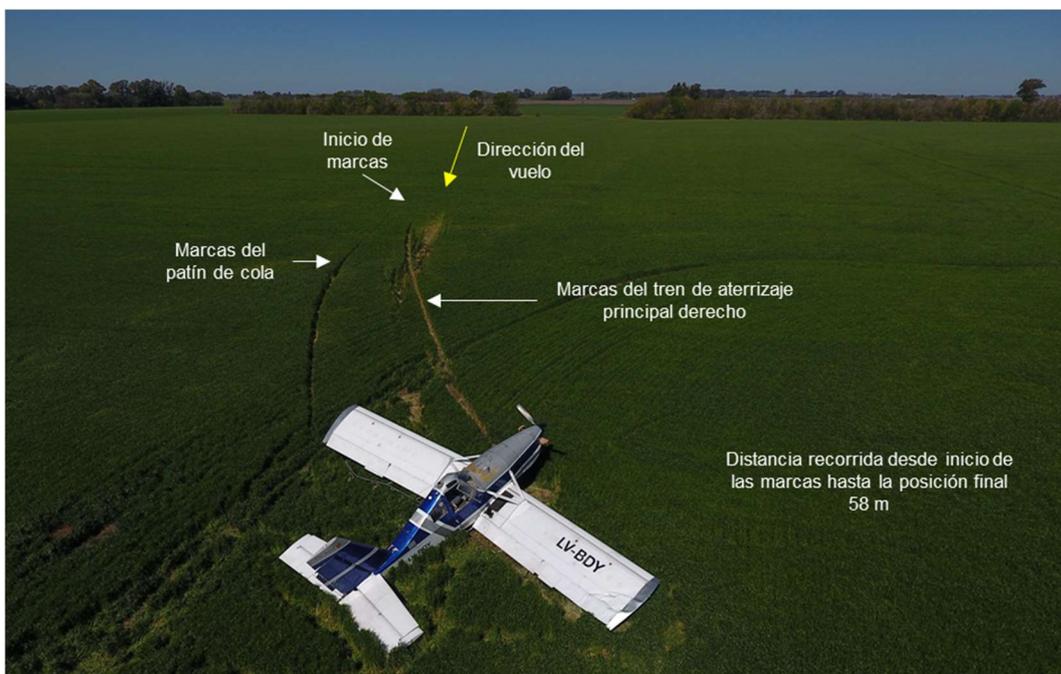
La aeronave debido a la falla en el estabilizador vertical realizó la aproximación en un campo sembrado de trigo con un leve viraje continuo a la izquierda. El piloto realizó un contacto controlado con el terreno y con el motor detenido. Desde el punto de contacto inicial hasta su posición final recorrió 58 metros experimentando daños por avance contra la plantación de trigo y se detuvo con rumbo 180. No hubo dispersión de restos.

Figura 5. Trayectoria de la aeronave

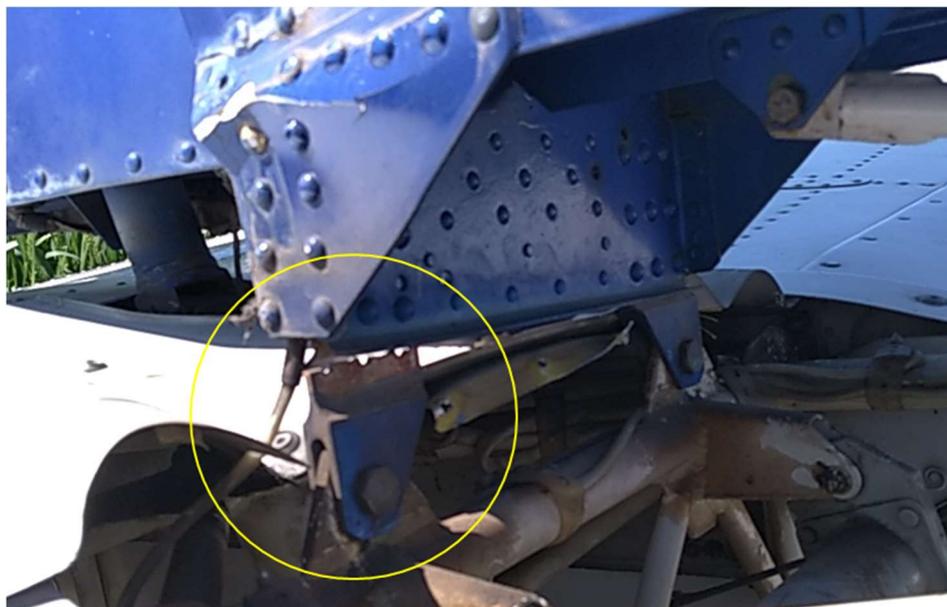
Luego de una hora de vuelo, durante un viraje hacia la izquierda para alinearse con la trayectoria de la melga de rociado, se produjo la rotura de un herraje de sujeción del estabilizador vertical de la aeronave. Ante esta falla, el piloto perdió el control direccional de la aeronave, quedando con una guiñada continua hacia la izquierda y realizó un aterrizaje de emergencia en un campo no preparado.

Durante la inspección visual de la aeronave se observó que uno de los herrajes de sujeción del estabilizador vertical se encontraba fracturado. El mismo fue retirado de la aeronave para ser analizado en laboratorio de la JST.

Figura 6. Vista frontal de herrajes posteriores del estabilizador vertical
