Informe preliminar de Seguridad Operacional

Contacto anormal con la pista

Beechcraft, S35 Bonanza, LV-IIE

31 de octubre de 2020

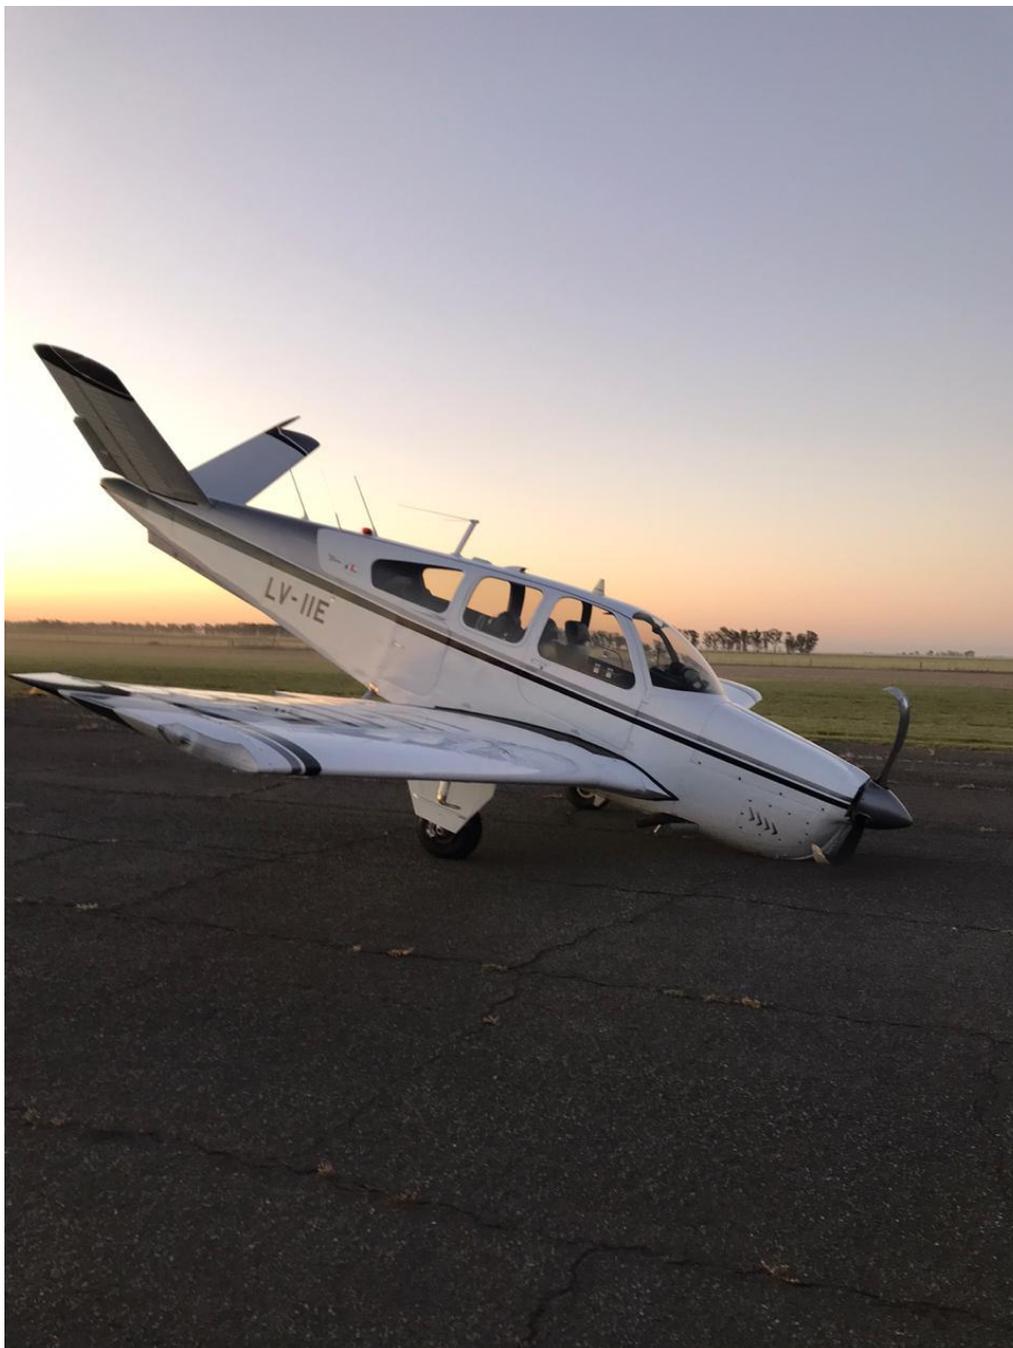
Como consecuencia del suceso, la aeronave experimentó el colapso estructural del tren de aterrizaje de nariz y la detención brusca de su motor por contacto de la hélice con la pista.

Figura 1. El LV-IIIE en la pista del aeródromo de Marcos Juárez

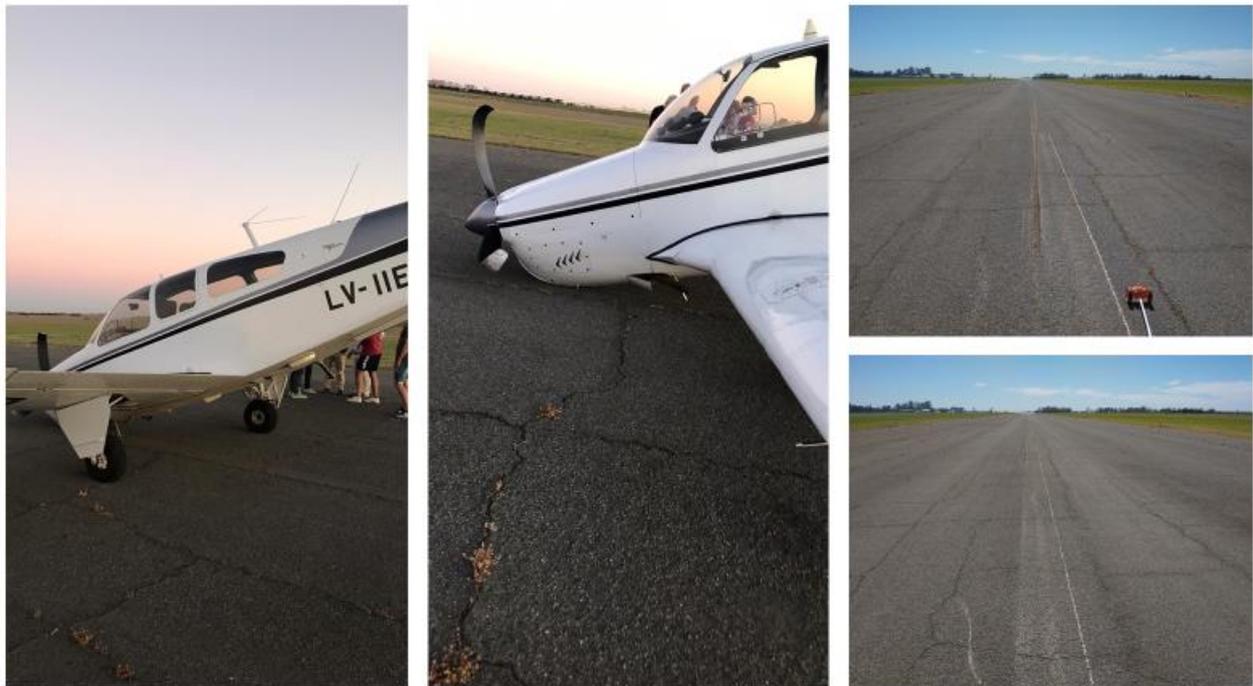
El accidente se produjo sobre la pista del aeródromo de Marcos Juárez; la aeronave en la ejecución del aterrizaje por cabecera 25 tocó en tres puntos unos pocos metros antes del umbral de pista, rompiendo con la rueda de nariz una luz de la cabecera.

Luego rebotó y volvió a hacer contacto con su tren de nariz, lo que tuvo como consecuencia que el tren de aterrizaje colapse y la hélice haga contacto con el piso.

Figura 3. Daños en la aeronave y marcas en la pista
