## INFORME DE SEGURIDAD OPERACIONAL

Suceso: Accidente

Título: Operaciones a baja altitud (LALT), Eurocopter AS 350 B3, matrícula LV-FQN, Cañón Río Juramento, Coronel Moldes, provincia de Salta

Fecha y hora del suceso: 20 de noviembre de 2020 a las 18:42 horas (UTC)

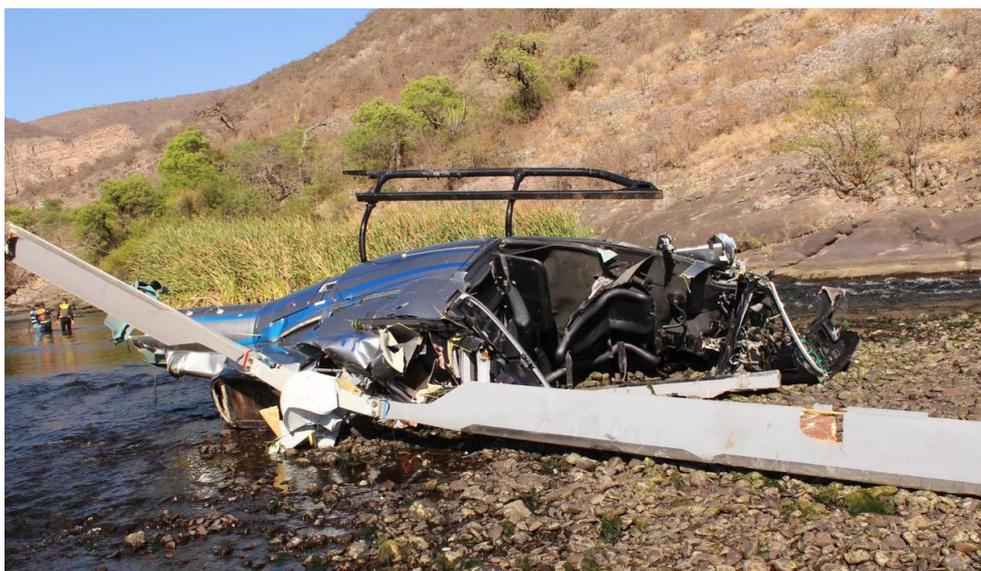
Durante el vuelo, el helicóptero impactó contra las líneas de un sistema de *canopy*<sup>3</sup> y posteriormente se precipitó a tierra. Como consecuencia del suceso, la aeronave resultó destruida.

Figura 3. Vista general de la aeronave accidentada. Fuente: investigación JST

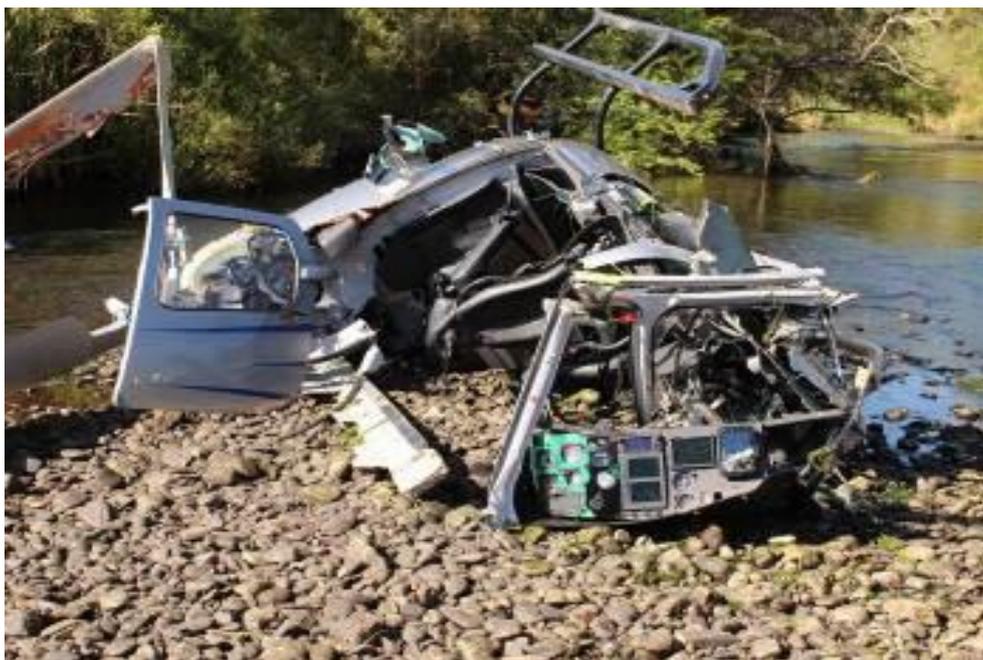
Figura 4. Fuselaje en el lugar del impacto. Fuente: investigación JST

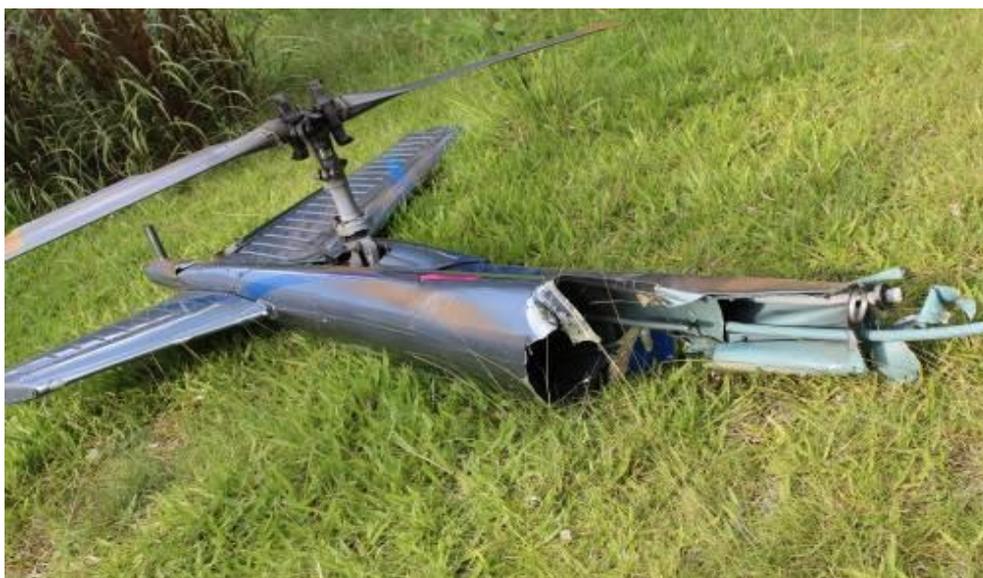
Figura 5. Botalón de cola seccionado del fuselaje del helicóptero. Fuente: investigación JST

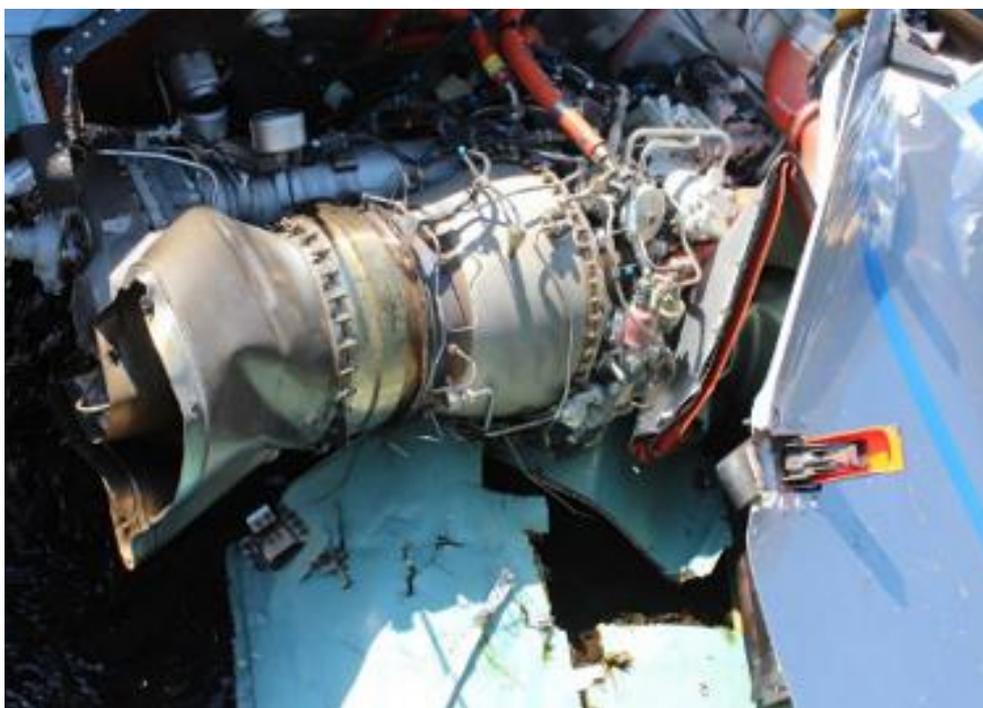
Figura 6. Imagen del motor destruido. Fuente: investigación JST

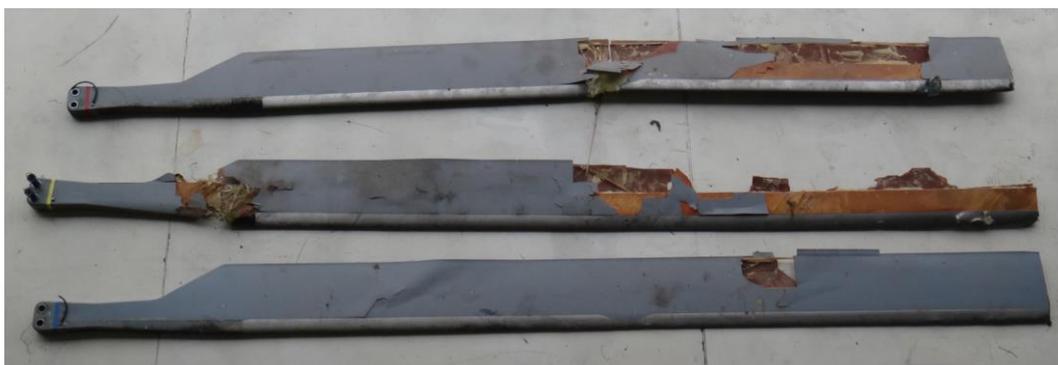
Las tres palas del rotor principal quedaron unidas, pero completamente destruidas. La pala número uno tuvo que ser cortada en la raíz para poder trasladar los restos de la aeronave.

Figura 7. Vista de las palas de rotor principal. Fuente: investigación JST

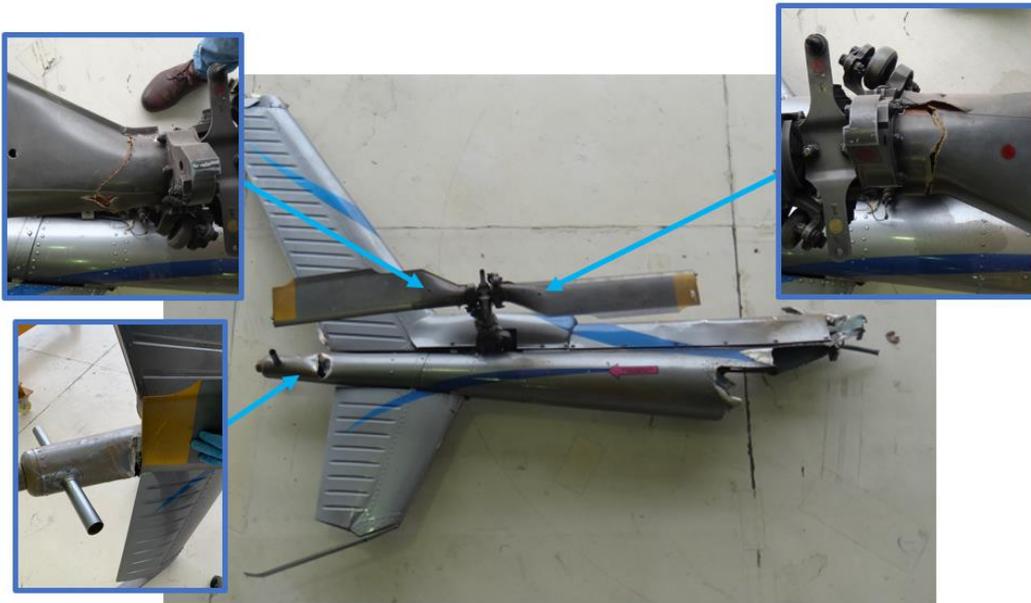
Las dos palas del rotor de cola también quedaron unidas a él, presentando daños en sus raíces y resultando destruidas. Además, se observaron marcas de las palas en la última sección del botalón de cola.

Figura 8. Daños en el botalón y rotor de cola. Fuente: investigación JST

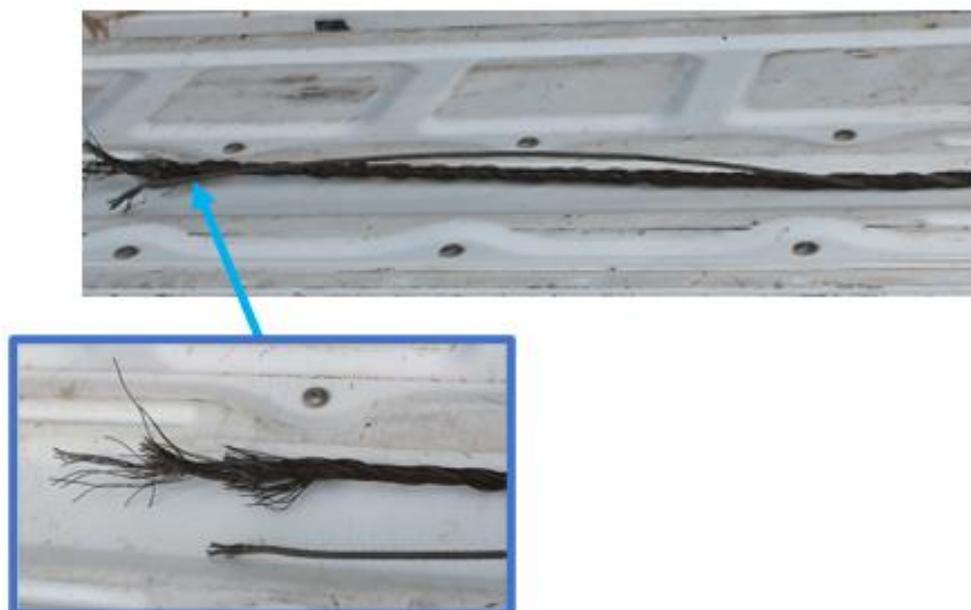
El helicóptero impactó contra las líneas del sistema de *canopy* de la empresa Salta Rafting, las cuales cruzaban perpendicularmente sobre el lecho del Río Juramento. Una de estas líneas era la línea de señalización, compuesta por un cable de acero de 6 milímetros (mm) de diámetro con balizas de 50 centímetros (cm) de diámetro (ver figuras 9 y 10).

Figura 9. Cable de la línea de señalización. Fuente: investigación JST

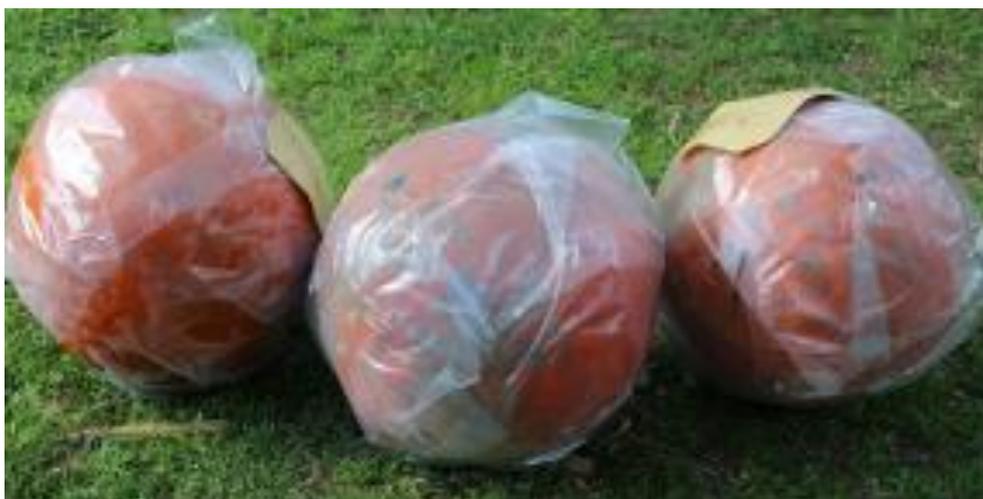
Figura 10. Balizas de señalización. Fuente: investigación JST

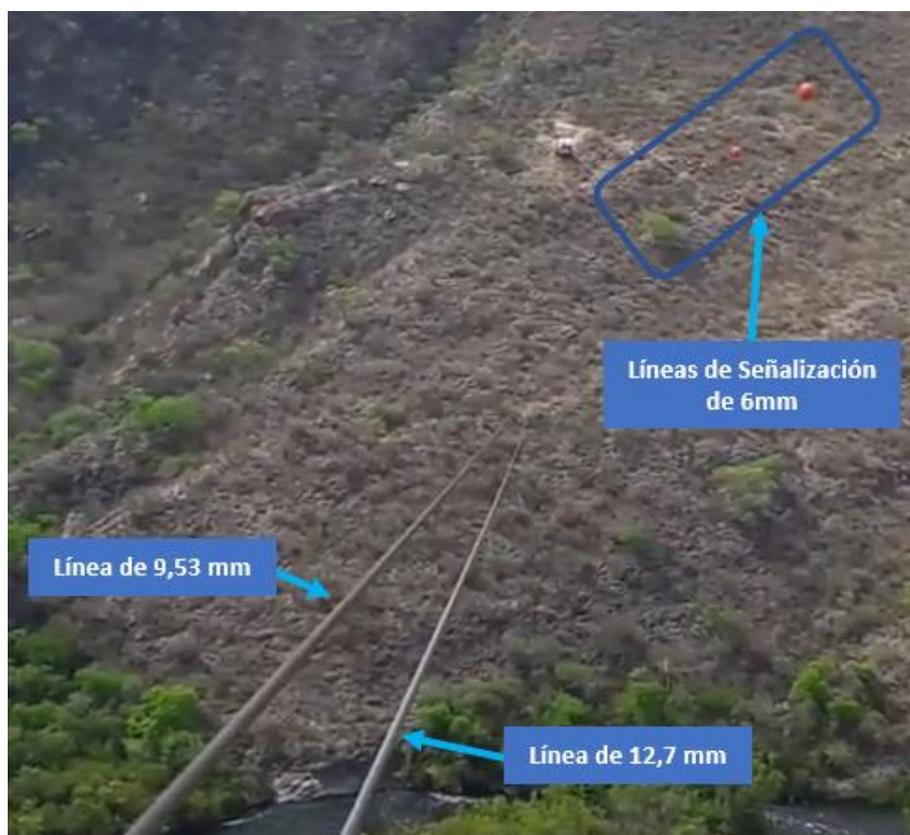
Cada tramo del sistema de *canopy* consistía en dos líneas paralelas de cables de acero: uno con un diámetro de 12,7 mm y otro con un diámetro de 9,5 mm (ver figura 11). El helicóptero arrancó la línea de 12,7 mm de diámetro de la zona de amarre de la rampa o base N.º3 (ver figura 12).

Figura 11. Líneas de cables del sistema *canopy*. Fuente: investigación JST

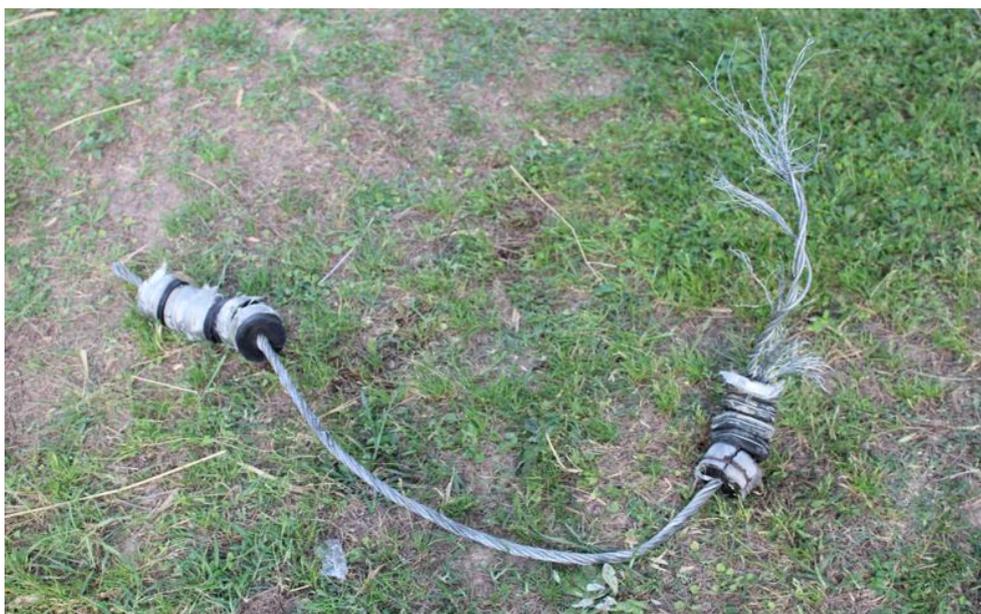
Figura 12. Línea de cable de acero de 12,7 mm de diámetro arrancada de la rampa o base N.º3.

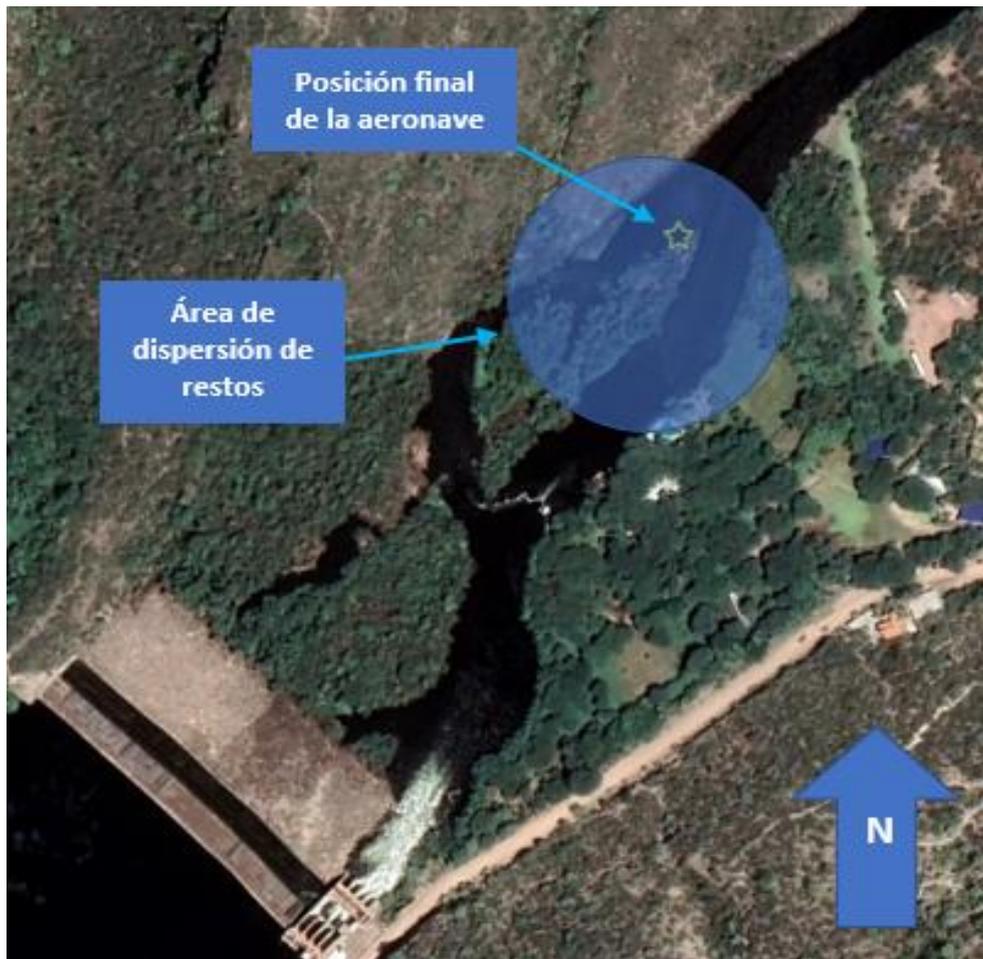
Después de impactar con las líneas del sistema de *canopy*, la estructura principal de la aeronave se precipitó hacia el agua en una zona de poca profundidad, experimentando una ligera desviación en su rumbo hacia la izquierda en su rumbo. Además, se verificó que la aeronave impactó con 5° de picada y entró en contacto con el agua con su lateral y esquí derecho. El helicóptero quedó en su posición final con rumbo 040°. El rotor de cola se encontró a 30 metros de la estructura principal de la aeronave.

Figura 21. Área de dispersión de restos. Fuente: investigación JST

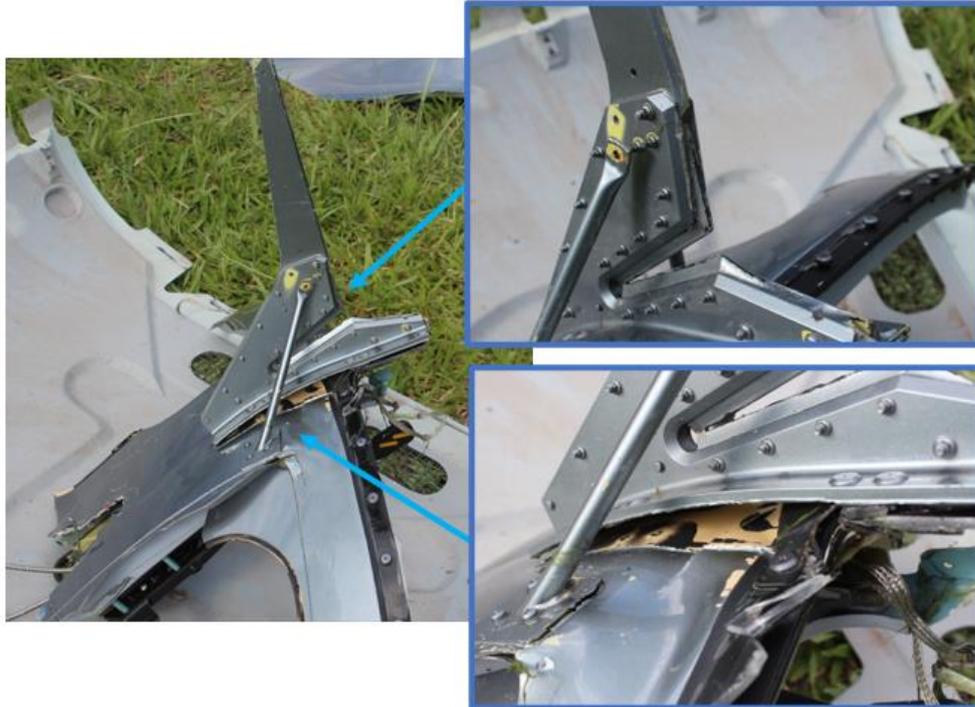
Durante la investigación se examinaron las improntas dejadas en el corta cable superior. En éstas se observaron marcas de impacto consistentes con las líneas del sistema de *canopy* que resultaron dañadas en el accidente (ver figuras 24 y 25). También se examinó el corta cable inferior, sin hallarse marcas de impacto.

Figura 24. Corta cable superior de la aeronave. Fuente: investigación JST

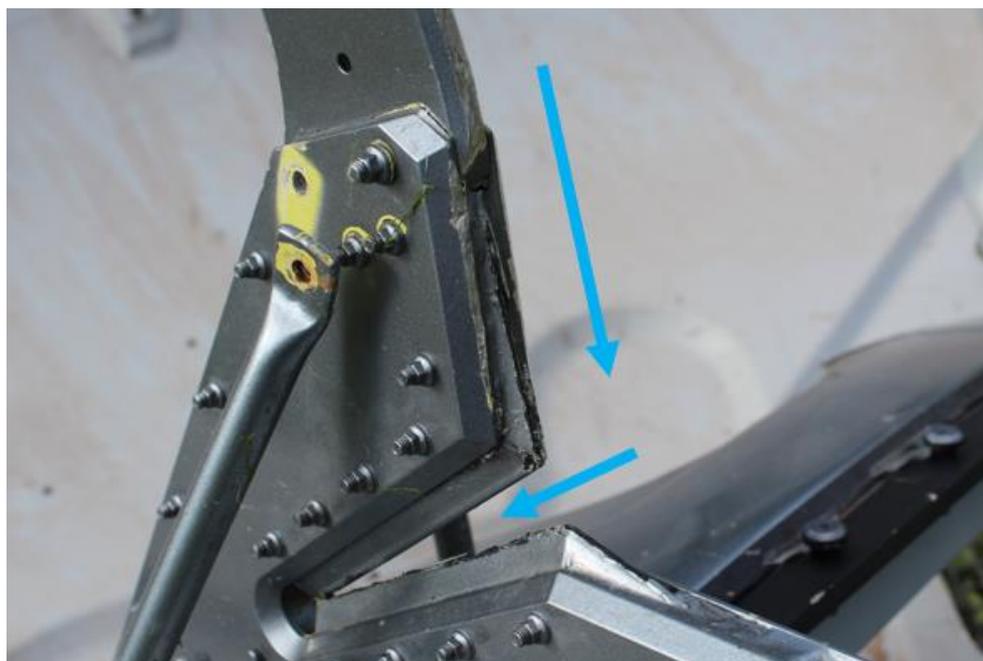
Figura 25. Sentido de desplazamiento según marcas en el corta cable. Fuente: investigación JST

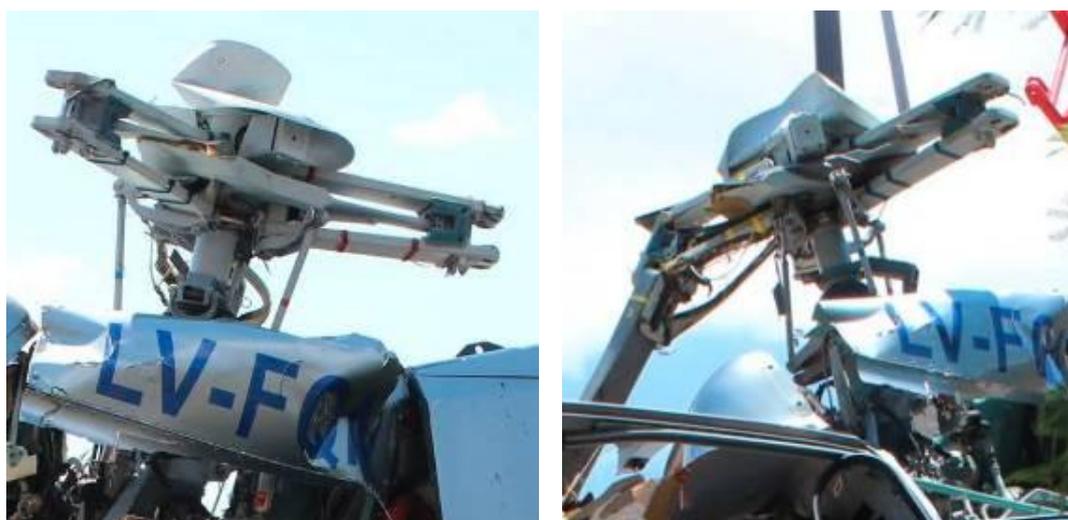
En la inspección al fuselaje de la aeronave no se encontraron marcas de impacto de cables en el mástil del rotor principal. Además, se examinaron las tres barras de control de ángulo de pala del rotor principal (*pitch link*) y no se encontraron marcas ni evidencia de golpes. En cuanto a la parte inferior del fuselaje y los esquíes, tampoco se encontraron marcas de impacto de cables.

Figura 26. Barras control de ángulo de ataque (*pitch link*). Fuente: investigación JST

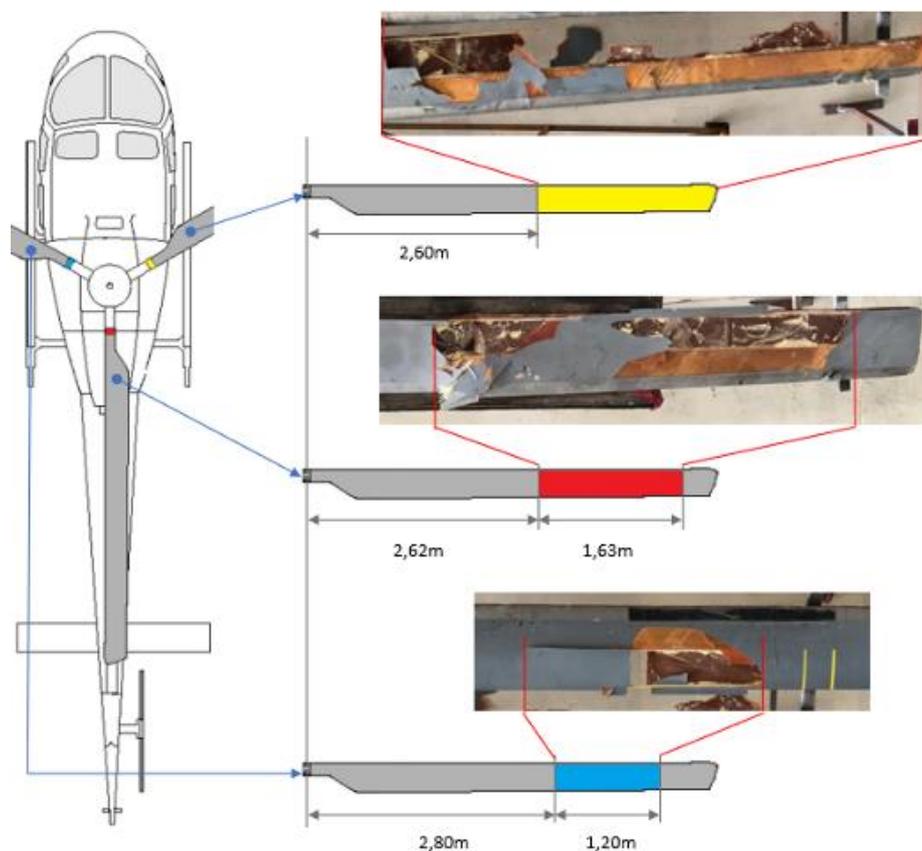
Se realizaron mediciones de las marcas más significativas sobre las tres palas del rotor principal y se determinó que éstas comienzan a partir de los 2,60 metros desde la toma de sujeción.

Figura 27. Medición de marcas sobre las palas del rotor principal. Fuente: investigación JST

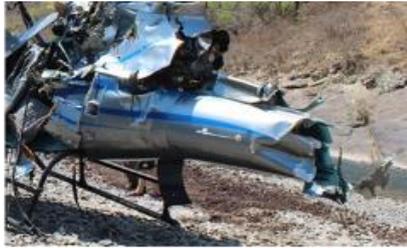
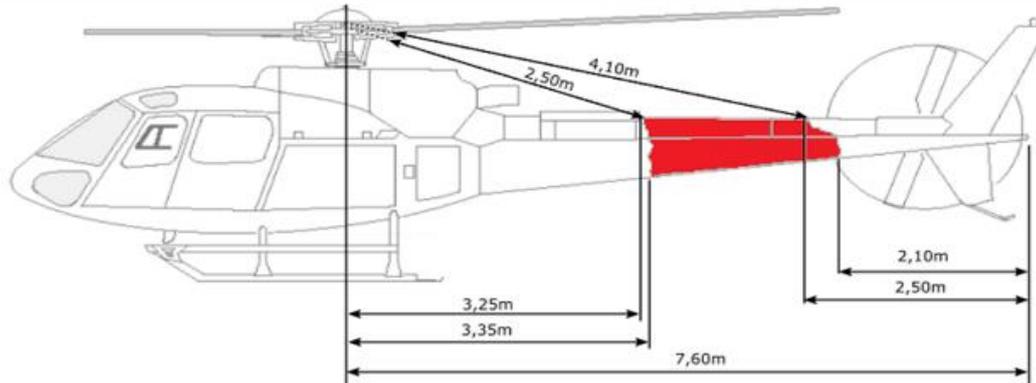
Por otro lado, se midieron los cortes en el botalón de cola, que junto con las mediciones de las marcas en las palas, proporcionaron indicios de que fue seccionado por las palas del rotor principal del helicóptero.

Figura 28. Medición de los cortes en el botalón de cola. Fuente: investigación JST

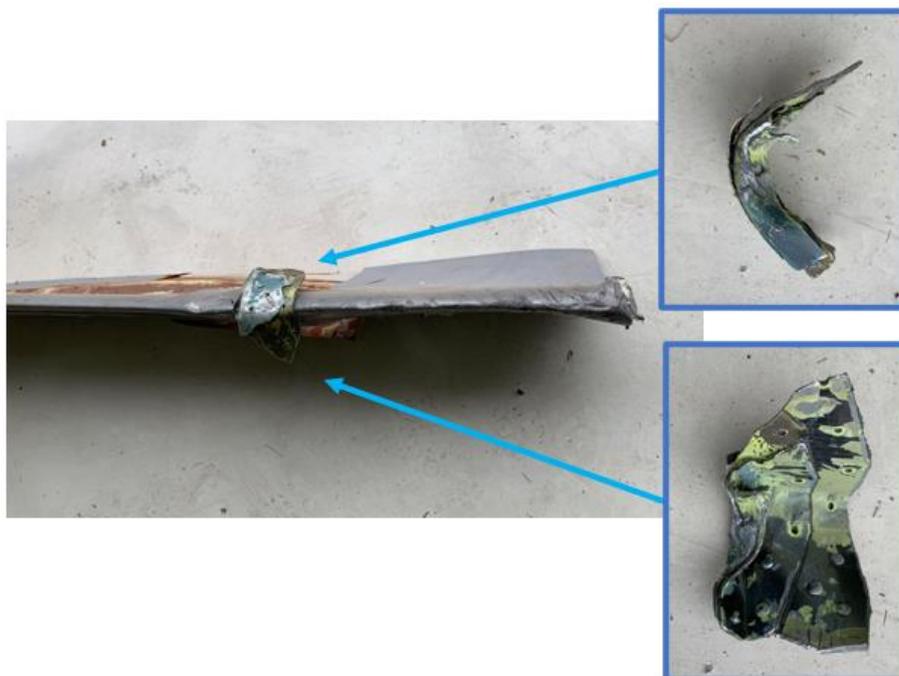
Además, se encontró parte del refuerzo estructural próximo al empenaje horizontal incrustado en una de las palas del rotor principal.

Figura 29. Resto de refuerzo estructural en una de las palas de rotor principal. Fuente: investigación JST

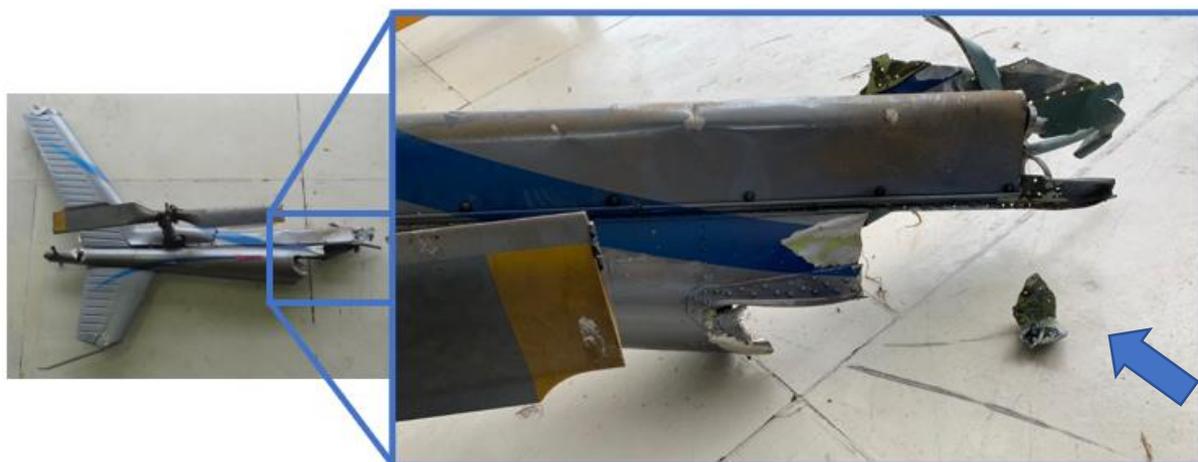
Figura 30. Ubicación original del resto del refuerzo estructural encontrado en la pala de rotor principal.
