Informe preliminar de Seguridad Operacional

Fallo o malfuncionamiento de sistema/componente (grupo motor)

Cessna 210 Centurión, LV-JLF

28 de noviembre de 2020

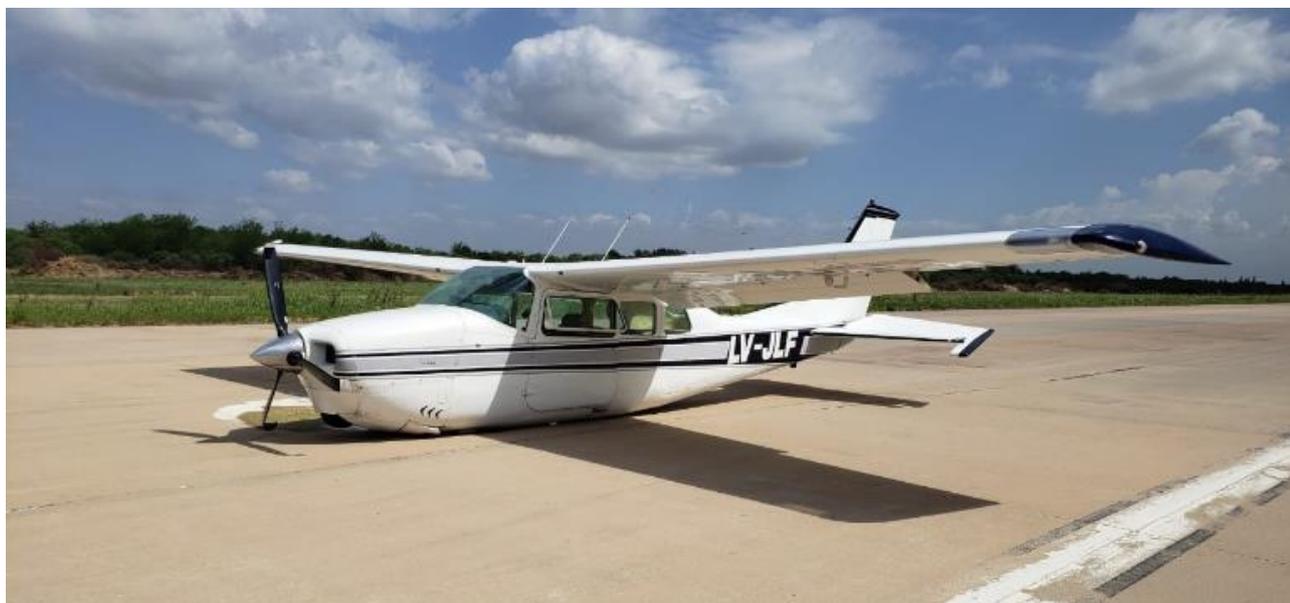
Como consecuencia del suceso, la hélice sufrió daños de importancia, el motor se detuvo en forma brusca y sufrieron raspaduras los múltiples de escape y la parte inferior del fuselaje.

Figura 1. Posición final de la aeronave accidentada.

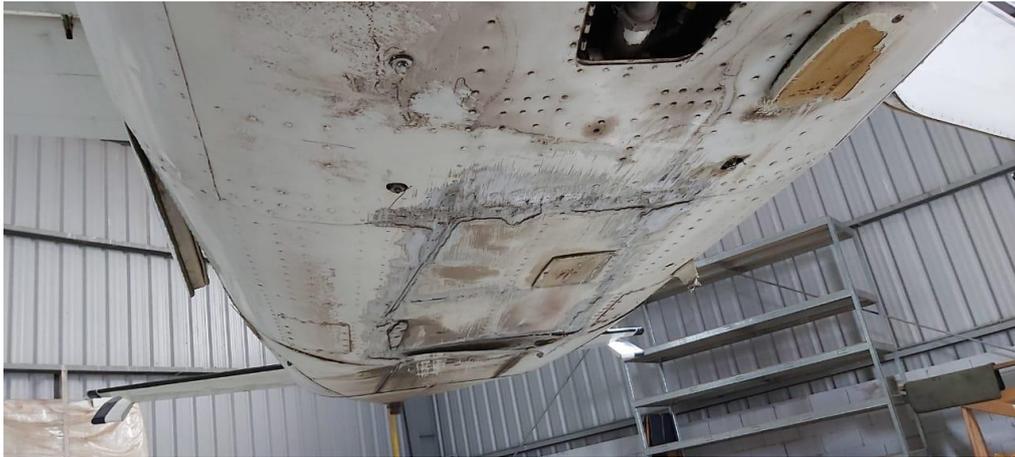
Daños leves en la parte inferior del fuselaje.

Figura 2. Daños en el fuselaje

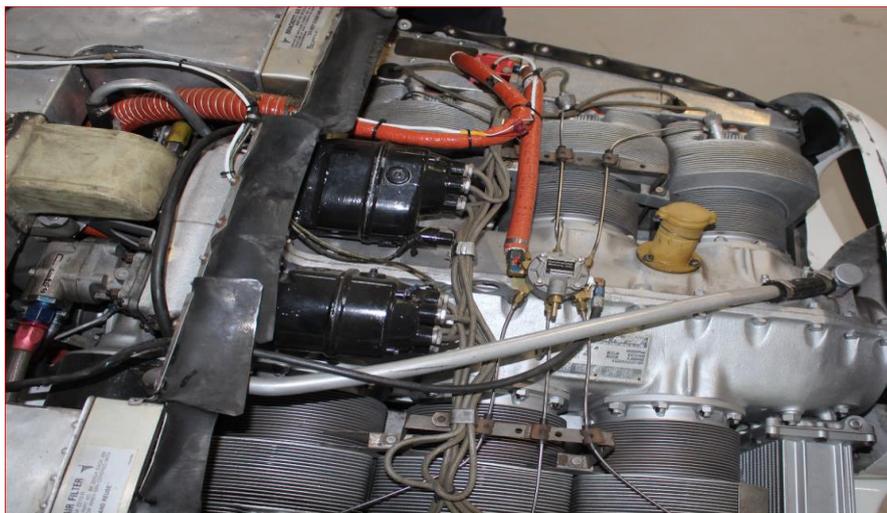
Daños a confirmar por detención brusca.

Figura 3. Motor de la aeronave

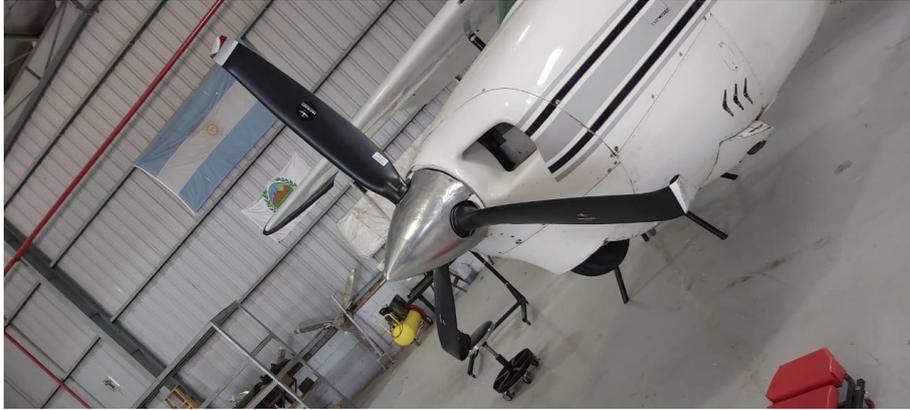
Destruída.

Figura 4. Imagen de la hélice

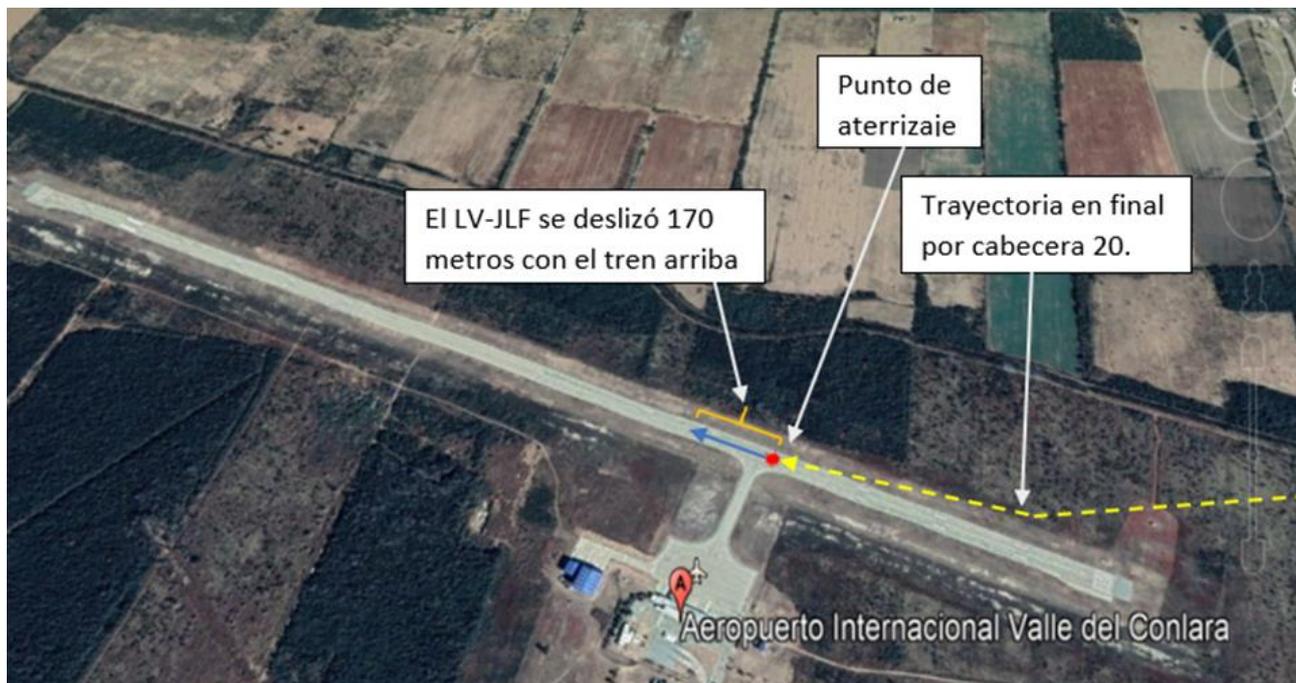
La aeronave aterrizó en el Aeropuerto Internacional Valle del Conlara, cuya pista es de hormigón. El toque se realizó a 710 metros de la cabecera 20, y luego se deslizó apoyado sobre la zona ventral de la aeronave 170 metros más, ya que el tren de aterrizaje se encontraba retraído. Finalmente se detuvo con rumbo 200, desplazado 4 metros a la derecha del eje de la pista. No hubo dispersión de restos.

Figura 7. Trayectoria de la aeronave hasta su detención.

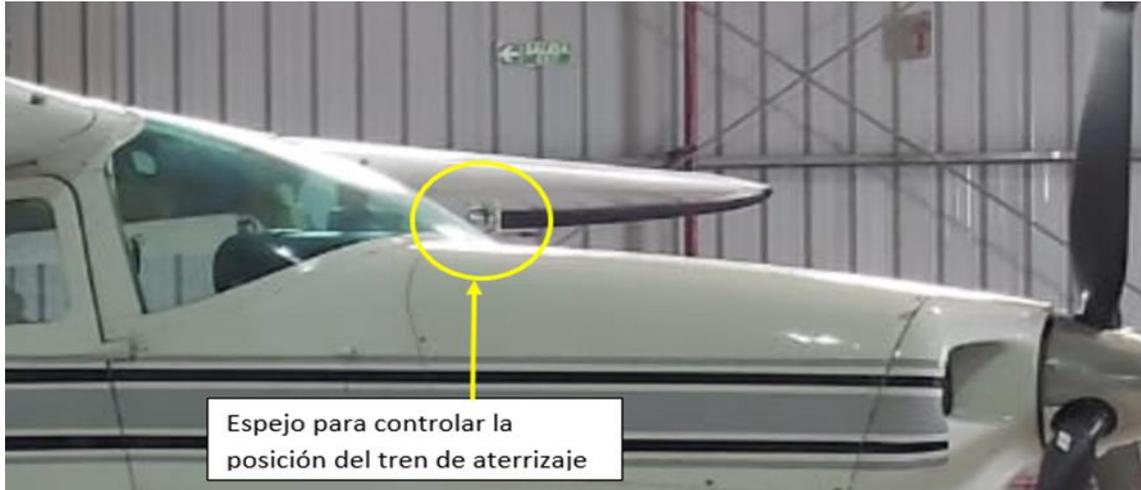
Cuando los investigadores arribaron al lugar del suceso, la aeronave ya había sido removida de la pista y se encontraba sobre gatos en un hangar del aeropuerto. No se pudo realizar un chequeo del sistema del tren de aterrizaje ya que se necesita que el motor esté en marcha para presurizar el sistema y poder actuarlo. Se bajó el tren con el sistema de emergencia. El mecanismo respondió adecuadamente. Se chequearon las luces de tren en movimiento y tren trabado que también funcionaron. No se pudo constatar el funcionamiento de la alarma audible ya que funciona con el motor en marcha cuando se coloca la potencia en 12 pulgadas o menos y el tren de aterrizaje se encuentra retraído.

Figura 10. Espejo en el intradós del plano izquierdo

El piloto relató que la alarma sonora de tren arriba, no sonó al reducir la potencia por debajo de las 12 pulgadas, acorde con la regulación del acelerador.

- Realizar la comprobación del funcionamiento de la alarma sonora.
- Realizar la comprobación del funcionamiento del sistema del tren de aterrizaje.
