Informe de Seguridad Operacional

Contacto anormal con la pista

Cessna 210 Centurión, LV-JLF

82929801/20

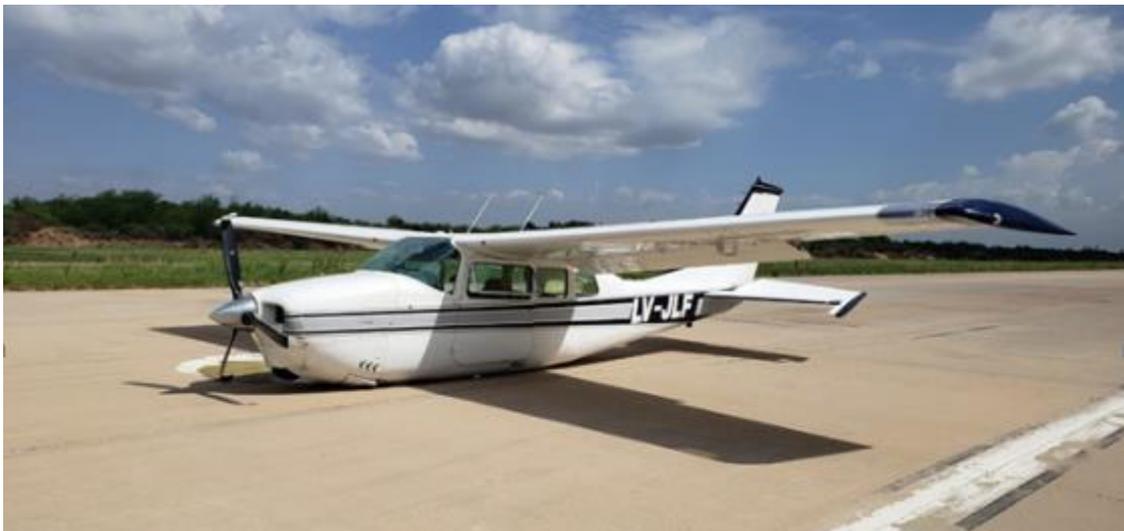
El 28 de noviembre de 2020, la aeronave matrícula LV-JLF, un Cessna 210 Centurión, despegó del Aeropuerto Internacional Valle del Conlara, Santa Rosa del Conlara, San Luis, a las 12:15 horas con destino al mismo aeropuerto, para realizar un vuelo de aviación general. Luego de 40 minutos de vuelo, y después de realizar dos circuitos de tránsito, con toque y motor incluidos aterrizó con el tren retraído (figura1).

Como consecuencia del suceso, la aeronave resultó dañada en la parte inferior del capot y el fuselaje. Las palas de la hélice se deformaron al hacer contacto con la pista y el motor se detuvo en forma brusca.

Figura 1. Posición final del LV-JLF sobre la pista

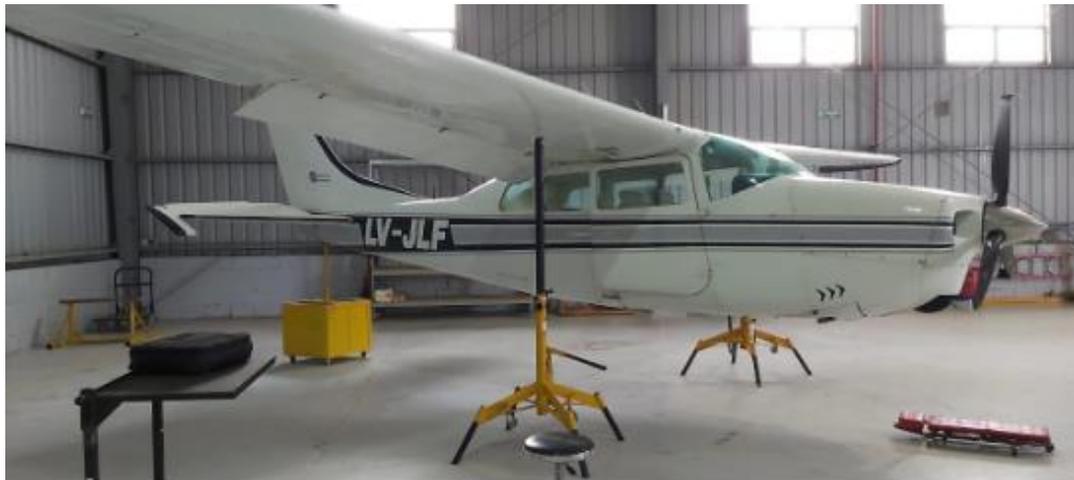
por el piloto y por el personal encargado del mantenimiento de la aeronave. La misma se encontraba sobre gatos, en un hangar del aeropuerto (figura 2).

Figura 2. Estado en el que la JST encontró la aeronave a su llegada al aeropuerto

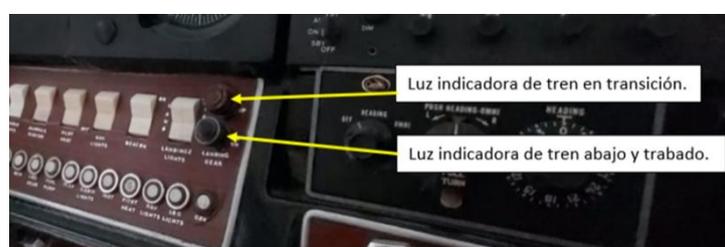
No se pudo realizar un chequeo del sistema del tren de aterrizaje ya que se necesita que el motor esté en marcha para presurizar el sistema y poder actuarlo. Se bajó el tren con el sistema de emergencia y el mecanismo respondió adecuadamente alcanzando la posición "abajo y trabado". Se chequearon las luces de tren en movimiento (ambar), y tren abajo y trabado (verdes), que también se encendieron (figura 3). No se pudo constatar el funcionamiento de la alarma audible, debido a que la misma es actuada cuando el motor está en marcha, la potencia en 12 pulgadas o menos y el tren de aterrizaje se encuentra retraído.

Figura 3. Indicadores luminosos de la posición del tren de aterrizaje

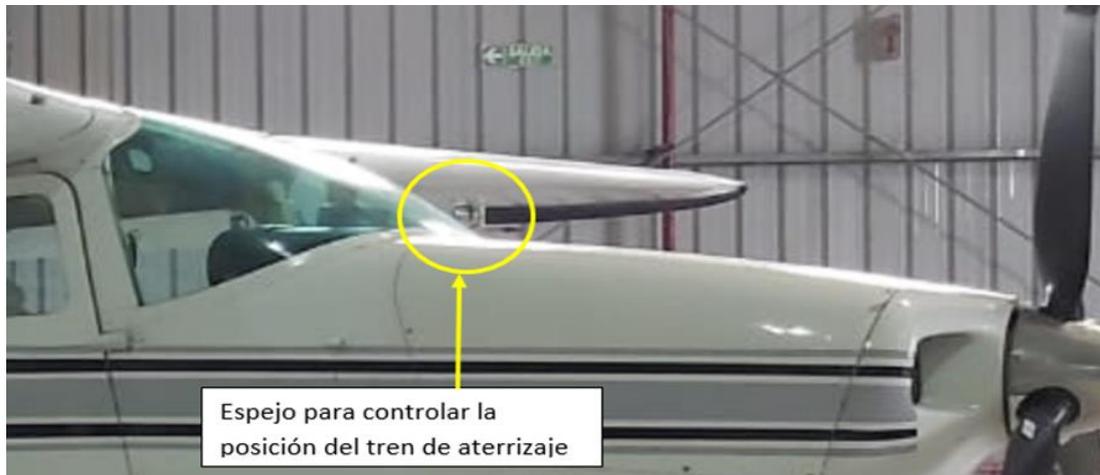
El piloto manifestó que durante la aproximación inicial, lateral a la cabecera 20, bajó la palanca de tren y redujo la potencia. Sin embargo, la bocina no sonó al posicionar el acelerador por debajo de las 12 pulgadas, y el tren de aterrizaje no se extendió. Realizó el tramo de aproximación básica y final, concentrándose en la altura y velocidad, sin controlar las luces indicadoras de posición del tren, ni el espejo debajo del ala izquierda, con el que visualmente se puede corroborar la posición

Figura 4. Espejo ubicado en el intradós del plano izquierdo

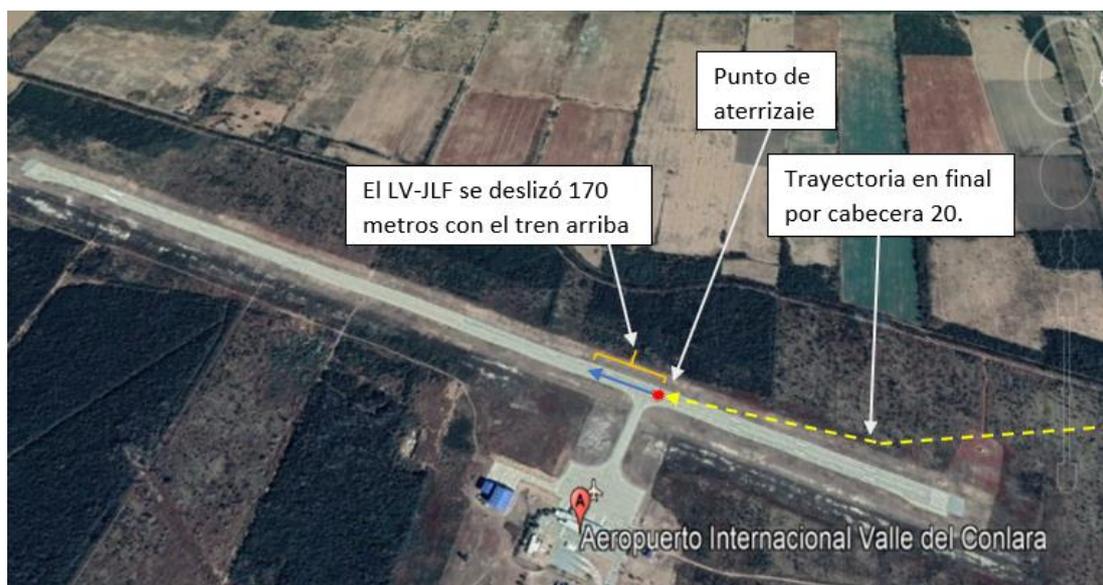
del tren (figura 4). Finalmente, muy proximo al contacto con la pista, se dio cuenta que el tren estaba retraído y fue tarde para evitar que la aeronave aterrizara apoyada en la parte inferior del fuselaje (figura 5).

Figura 5. Vista de la trayectoria del LV-JLF hasta su detención
