Informe de Seguridad Operacional

Excursión de pista

Air Tractor AT-502-B, LV-GUQ

84605430/20

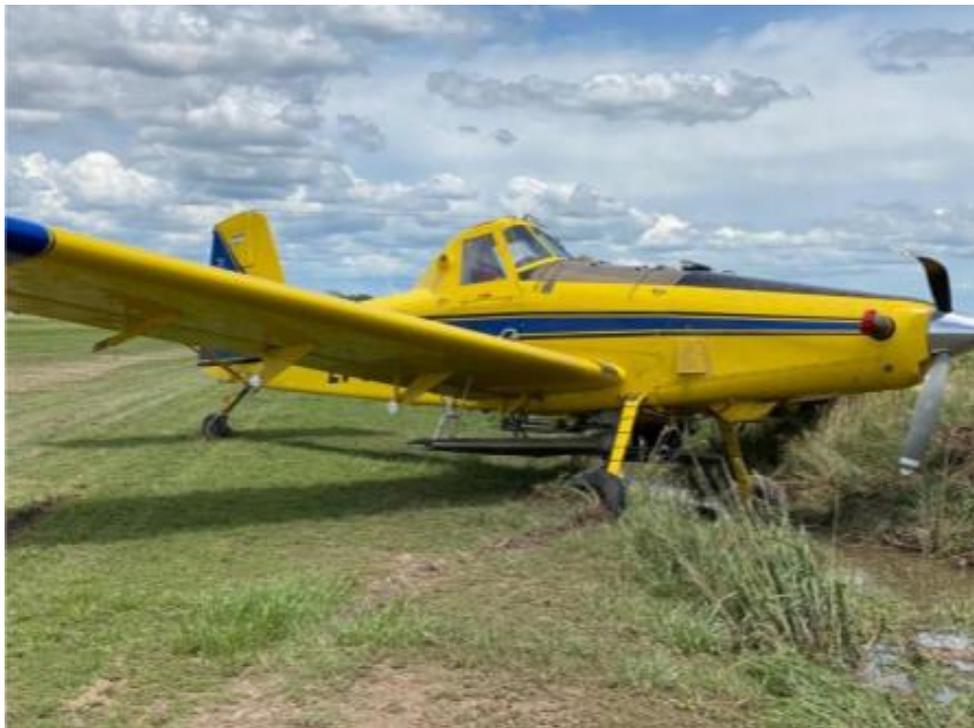
El 4 de diciembre de 2020, la aeronave matrícula LV-GUQ, un Air Tractor AT-502-B, despegó de la estancia La Carolina (Berón de Astrada, Corrientes), a las 12:00 horas, para realizar un vuelo de trabajo aéreo, específicamente de aeroaplicación. Luego de 15 minutos de vuelo, y finalizado el trabajo, el piloto se dirigió al aterrizaje. En la fase de desaceleración, con las tres ruedas en tierra, la aeronave se desplazó hacia su derecha en forma incontrolable y traspasó los límites laterales de la pista. Finalmente se detuvo en un canal de desagüe que corre paralelo a la misma (figura 1).

Figura 1. Lugar de detención de la aeronave

En esas condiciones, el piloto, sin velocidad para utilizar el timón de dirección y sin efectividad en los frenos debido a la pista húmeda, continuó su carrera de aterrizaje patinando sin control hasta que se detuvo fuera de la pista, en el canal de desagüe. El abovedado contribuyó al desplazamiento de la aeronave hacia la derecha en este caso.

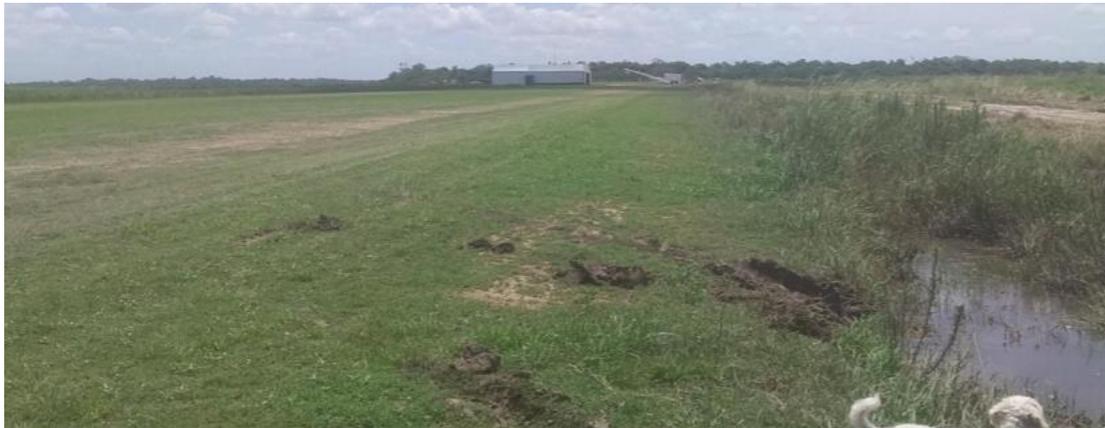
En el trabajo de campo se pudo constatar el correcto estado general de la pista (figura 2), que era de pasto y al momento del suceso, el mismo se encontraba cortado y en buenas condiciones de mantenimiento. La orientación era 09/27 y la longitud de 1500 metros aproximadamente por 60 de ancho, que son dimensiones óptimas para la operación del tipo de la aeronave accidentada.

Figura 2. Vista general de la pista, el canal de desagüe y las marcas dejadas por el avión

Un dato de relevancia para la presente investigación es que la noche anterior al suceso llovió. La pista era abovedada y tenía un canal de desagüe sobre el costado norte, paralelo a la pista, para facilitar el escurrimiento del agua. Sin embargo, dada la copiosa precipitación, en algunos lugares

quedó agua estancada, que se acumuló en forma de charcos, ya que la permeabilidad de la pista se saturó y el escurrimiento se hizo lento.

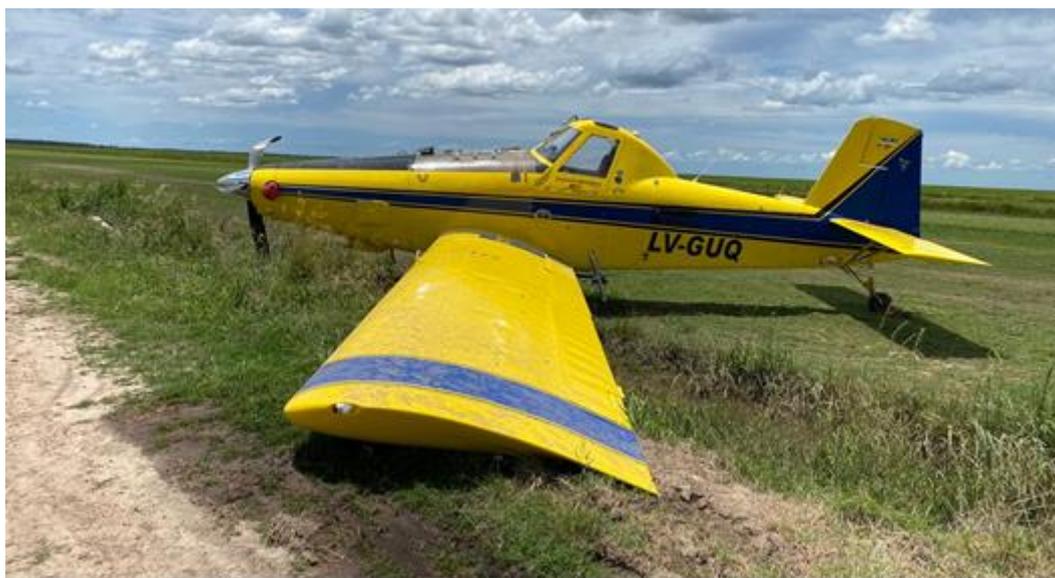
Figura 3. Imagen de daños en el LV-GUQ

La aeronave sufrió daños en la hélice, producto del impacto de las mismas contra el terreno (figura 3).
