# Informe preliminar de Seguridad Operacional

Contacto anormal con la pista

Pipistrel Alpha Trainer, LV-S034

**84943876/2020**

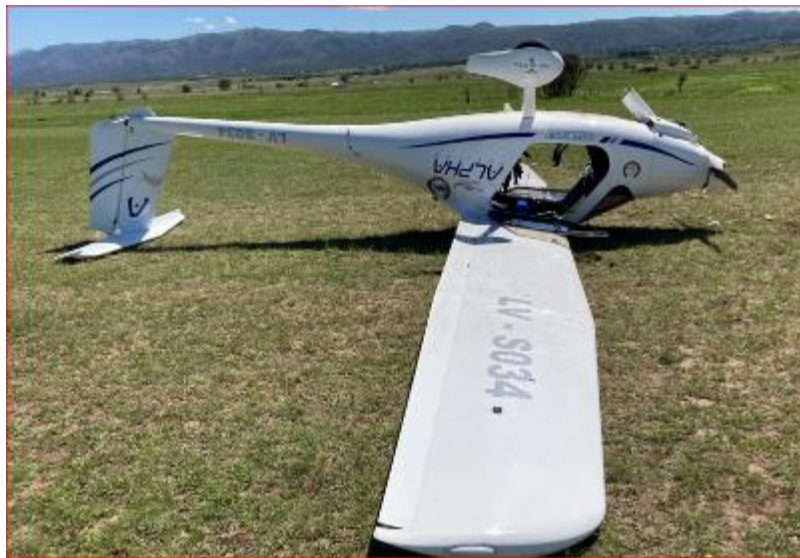
Como consecuencia del suceso, la aeronave experimentó daños en la hélice, colapso del tren de nariz, capotó y quebró el fuselaje.

Figura 1. Aeronave LV-S034

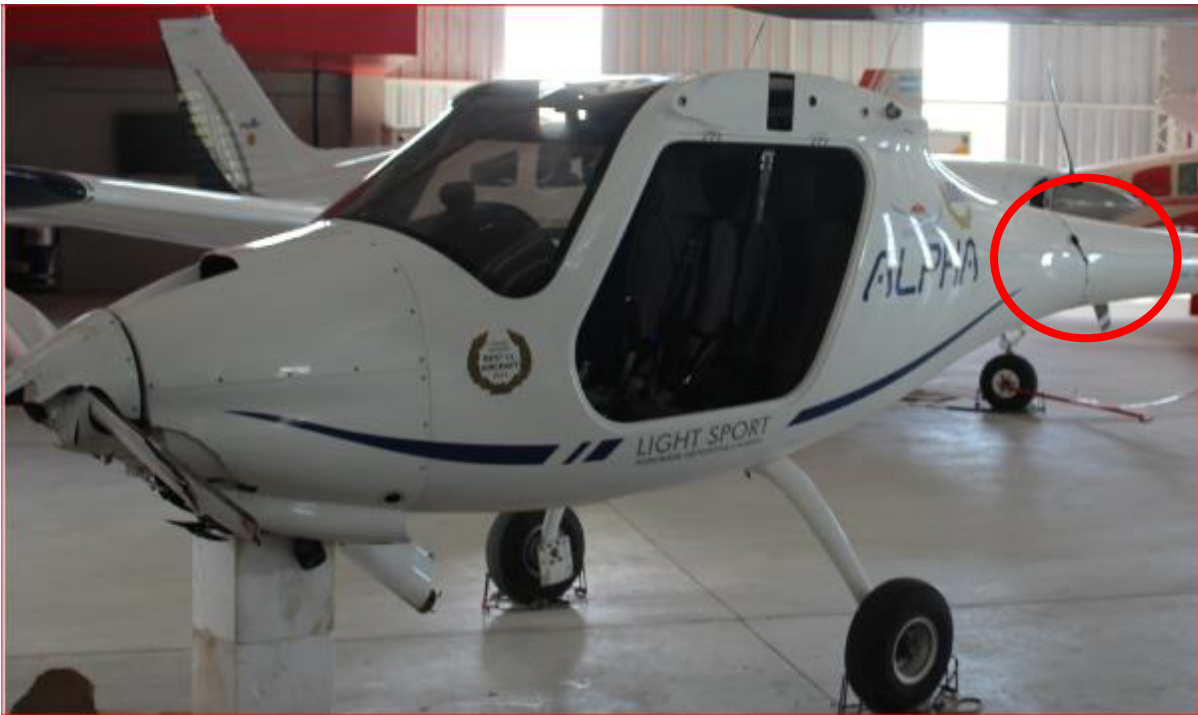
Tren de nariz arrancado y parte posterior del fuselaje de cola quebrado.

Figura 2. Quebradura del fuselaje en la parte posterior

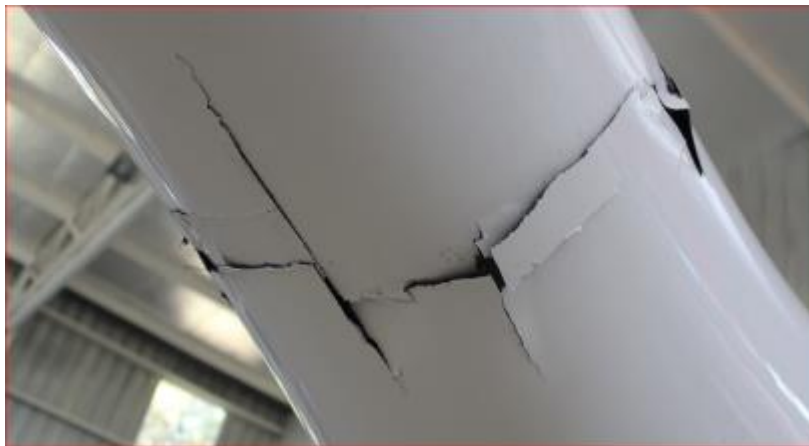
Figura 3. Quebradura del fuselaje LV-S034

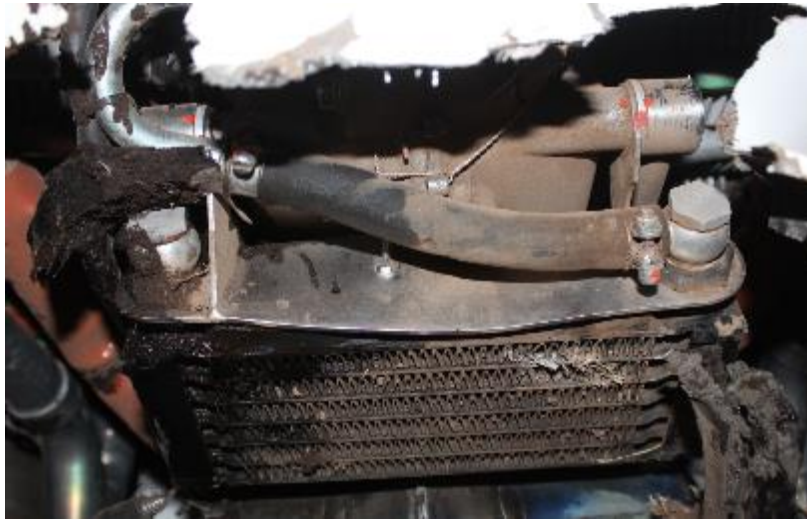
Radiador de aceite con daños de importancia, bancadas del motor deformadas y carenado inferior del motor destruido.

Figura 4. Daños del motor

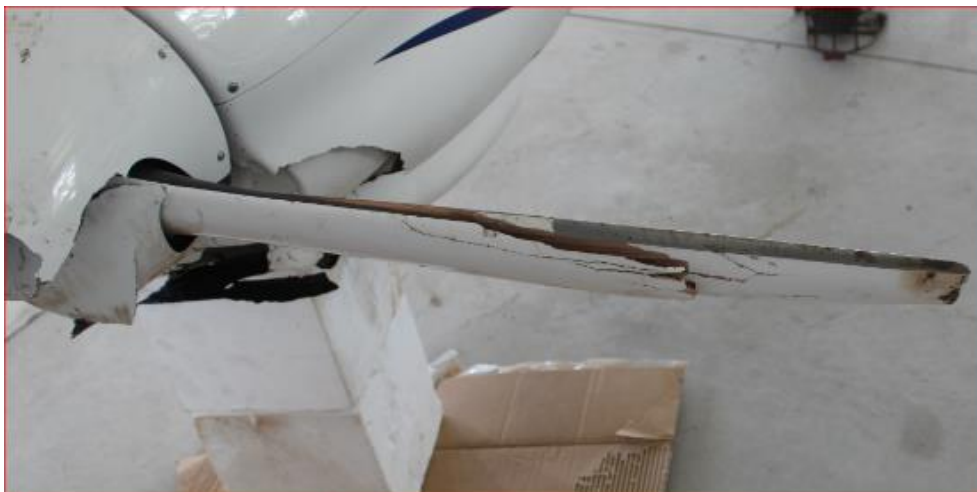
Pala número 1 y cono de hélice destruida.

Figura 5. Daños en la hélice y el cono

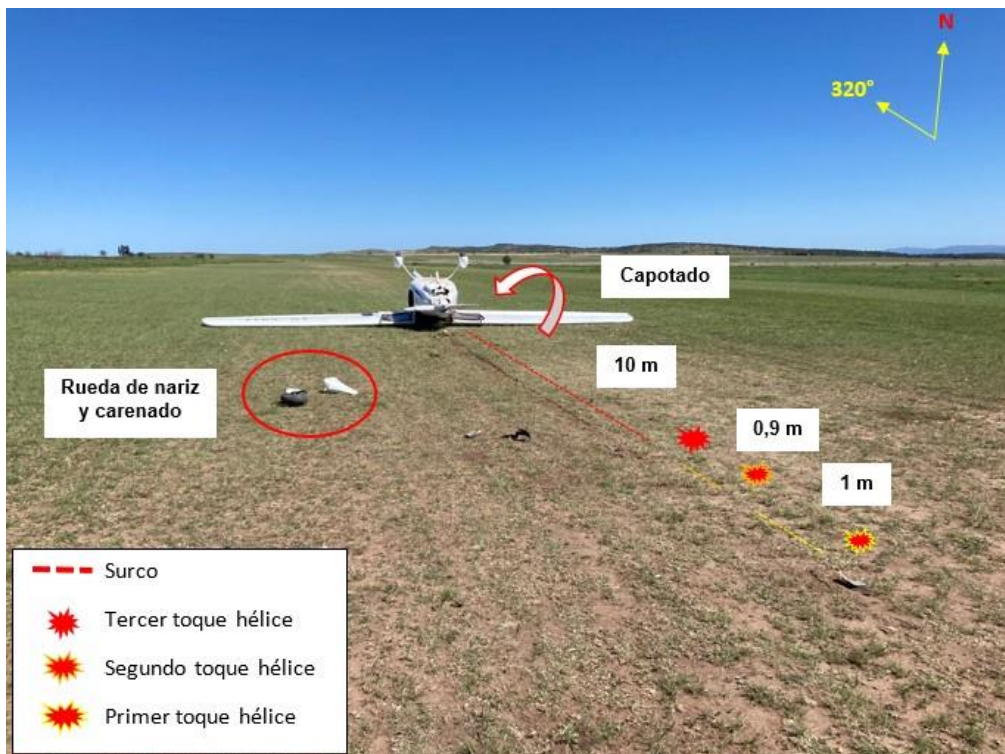
La aeronave cortó la vertical del aeródromo y se incorporó a inicial de circuito de aterrizaje para la cabecera 32. En final, con 60 nudos y una altura mayor que la habitual, terminó de configurar flaps (2 puntos) y realizó el flare. Al tomar contacto con la pista, la aeronave rebotó en dos oportunidades ganando mayor altura en el segundo contacto luego del cual, la nariz de la aeronave cayó con mayor inclinación, impactó la hélice con el terreno a 668 metros de la cabecera 32 y arrancó el tren de nariz. La aeronave se deslizó por el terreno 12 metros y capotó, deteniéndose en posición invertida con rumbo 140°.

La rueda de nariz quedó a 7 metros (lateral izquierdo-oeste) del surco dejado por la aeronave en el terreno.

Figura 8. Dinámica del suceso
