# Informe de Seguridad Operacional

Cessna 150-L, LV-BXM

Aeródromo General Viamonte, General Viamonte, Buenos Aires

**89597356/20**

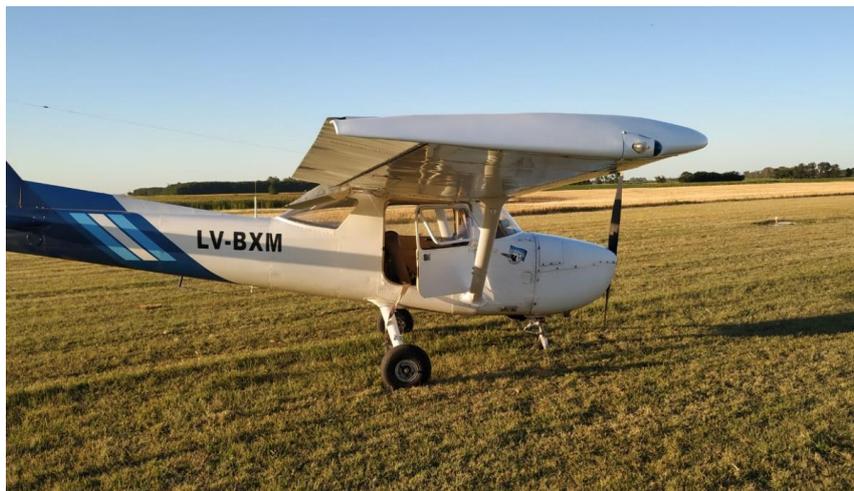
Como consecuencia del suceso, la aeronave experimentó daños leves en la hélice y en el tren de aterrizaje de nariz.

Figura 1. Imagen de la aeronave involucrada

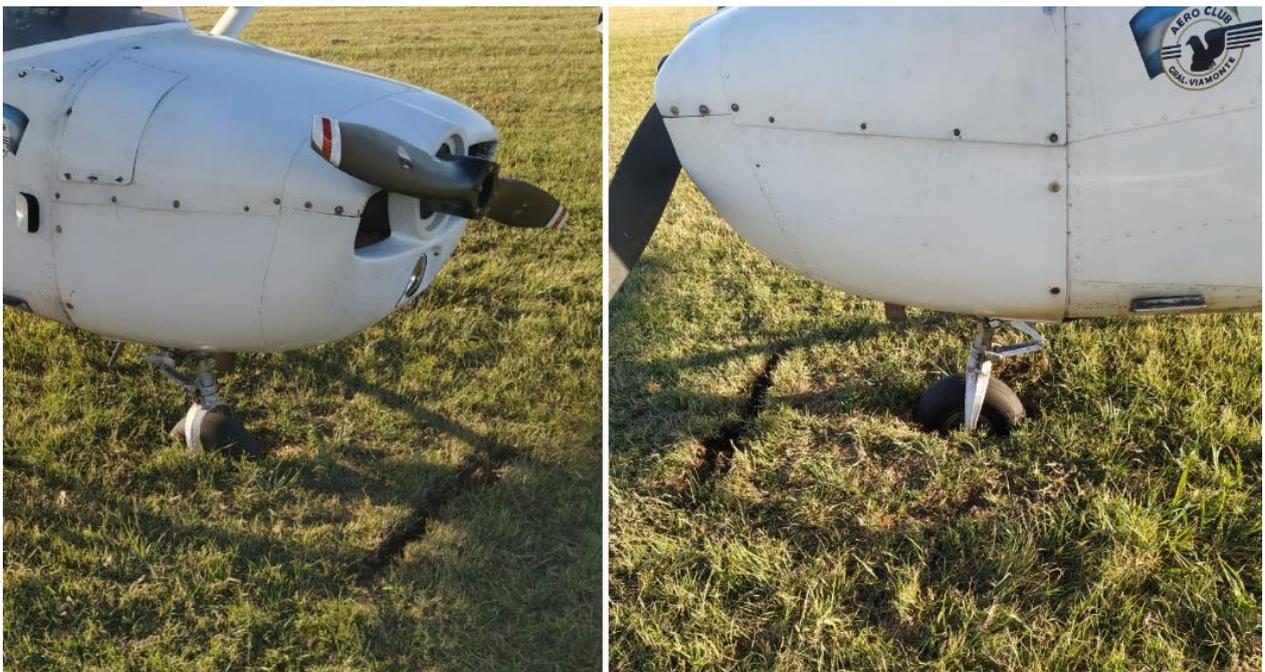
El pozo se encontraba a unos 100 metros de la cabecera 23 opuesta a la que era utilizada para el aterrizaje y a 3 metros del eje de pista.

Figura 2. Imagen de la rueda de nariz dentro del pozo

- ✓ Durante el rodaje hacia plataforma la rueda de nariz se introdujo en un pozo existente en la pista.
- ✓ El pozo se encontraba a 100 metros de la cabecera 23, a 3 metros del eje de pista y estaba cubierto de pasto lo que dificultó su visualización.

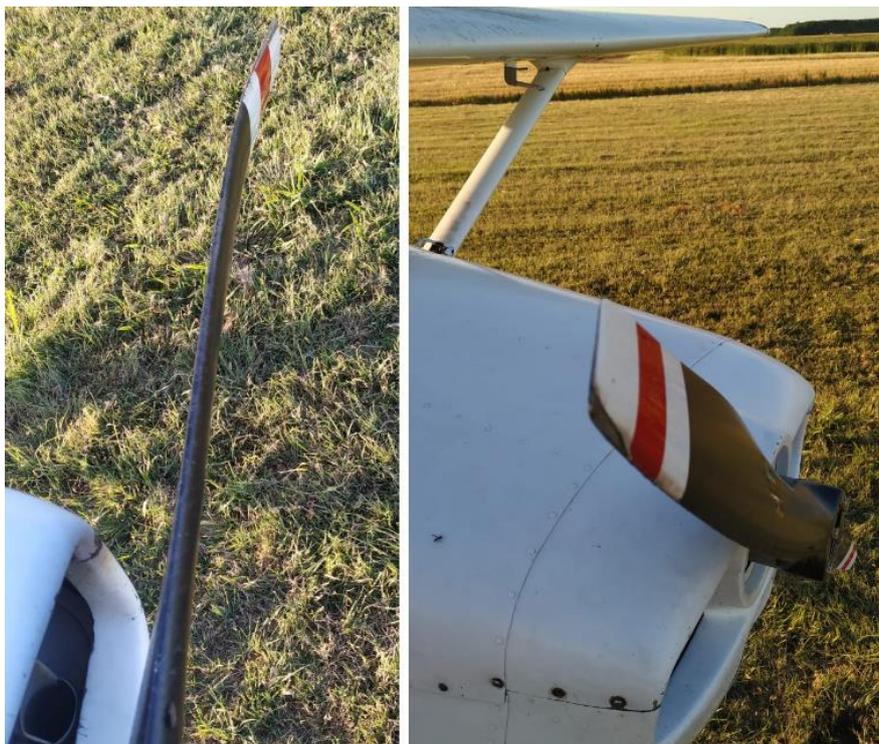
Figura 3. Daños en la hélice

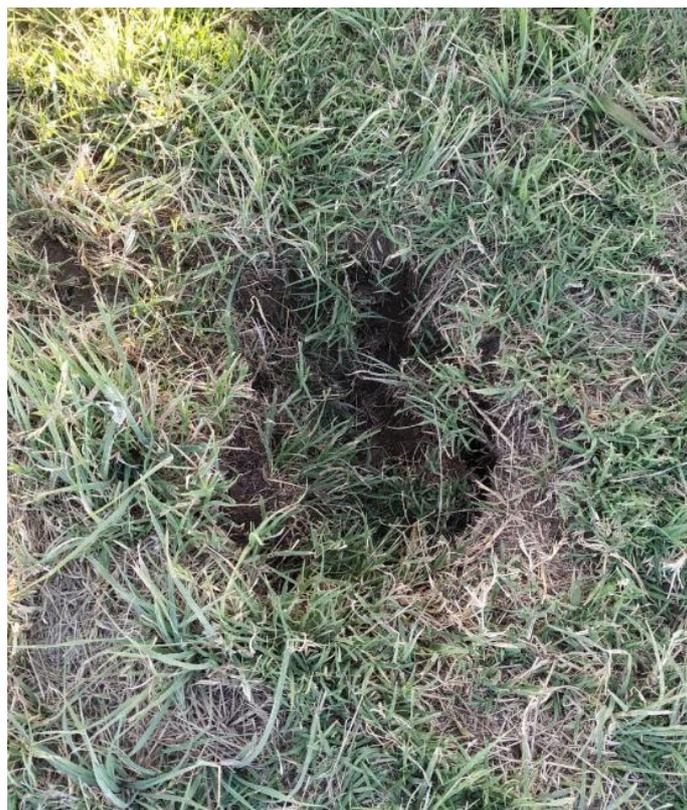
Figura 4. Pozo en el que se introdujo la rueda de nariz

Se pudo verificar mediante las fotografías enviadas por el piloto, que el pozo en el cual la rueda del tren de nariz cayó, no pudo ser visualizado por el piloto ya que estaba cubierto con pasto. La calle de rodaje del aeródromo se encontraba con el pasto corto, en buen estado general y no se observó la existencia de otros pozos; al igual que en el resto de las áreas operativas. Esta JST no posee antecedentes sobre sucesos similares en la misma pista.

- ✓ La importancia del estado de conservación de la infraestructura operativa es fundamental para la seguridad, es por ello que es de vital importancia mantener una inspección periódica de las superficies de áreas operativas.
