Informe de Seguridad Operacional

Colisión con obstáculos durante el despegue

Baloo, LV-X226

90693298/20

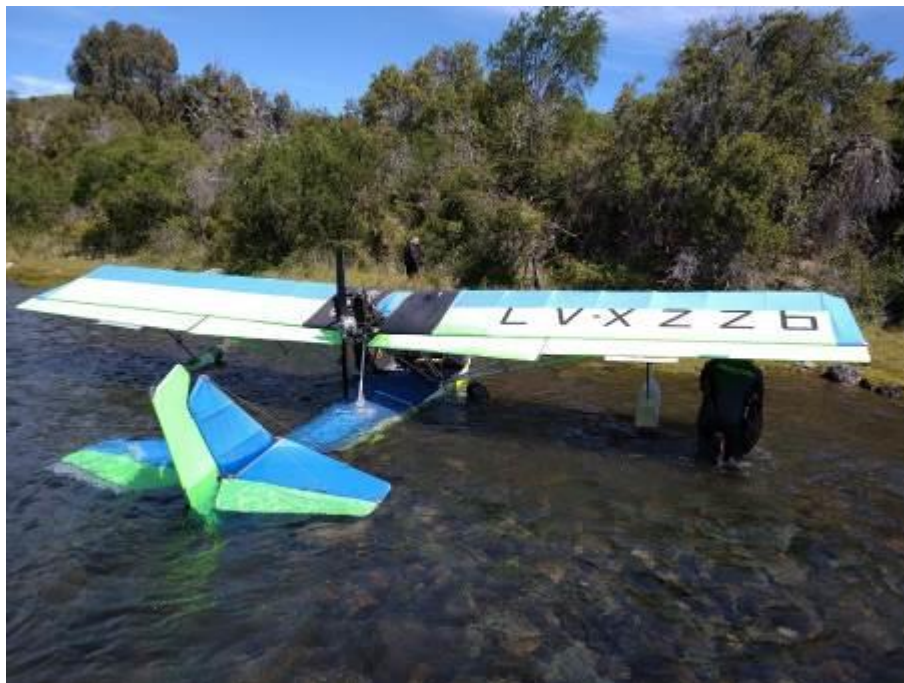
Figura 1. Aeronave involucrada en el accidente

Luego de aproximadamente 20 minutos de vuelo, la aeronave anfibia acuatizó en el lago Nahuel Huapi. Durante la posterior carrera de despegue, una serie de rebotes con el agua provocaron la pérdida de control de la aeronave. Como consecuencia de ello, la aeronave se dirigió hacia la orilla donde impactó con el fondo rocoso.

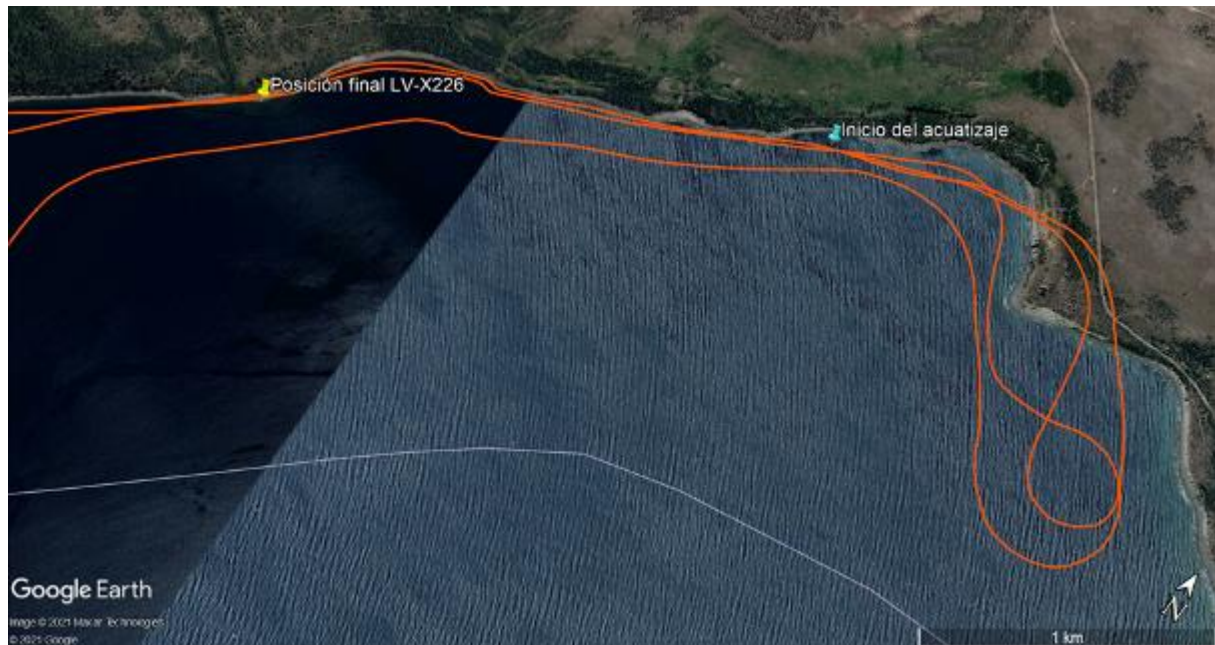
Figura 2. Trayectoria de la aeronave

Durante la carrera de despegue posterior al acuatizaje en el lago Nahuel Huapi, con un rumbo aproximado de 245° , una serie de rebotes en el agua provocaron que el piloto perdiera el control de la aeronave. Como consecuencia de ello, la aeronave se dirigió hacia la orilla donde la zona ventral del fuselaje impactó contra el fondo rocoso.

De acuerdo con la información suministrada por el Servicio Meteorológico Nacional (SMN), los datos obtenidos de la estación meteorológica de Bariloche interpolados a la hora y lugar del suceso establecían una visibilidad de 10 km y un viento de 14 nudos con dirección 290° .

La intensidad del viento al momento del accidente era de 14 nudos con dirección 290°, es decir, con una componente principal de viento de frente en relación con la trayectoria de la aeronave durante la carrera de despegue. Sin perjuicio de ello, resulta factible que la presencia de viento en la zona, y su potencial efecto en el movimiento del agua, influyera sobre el control de la aeronave.

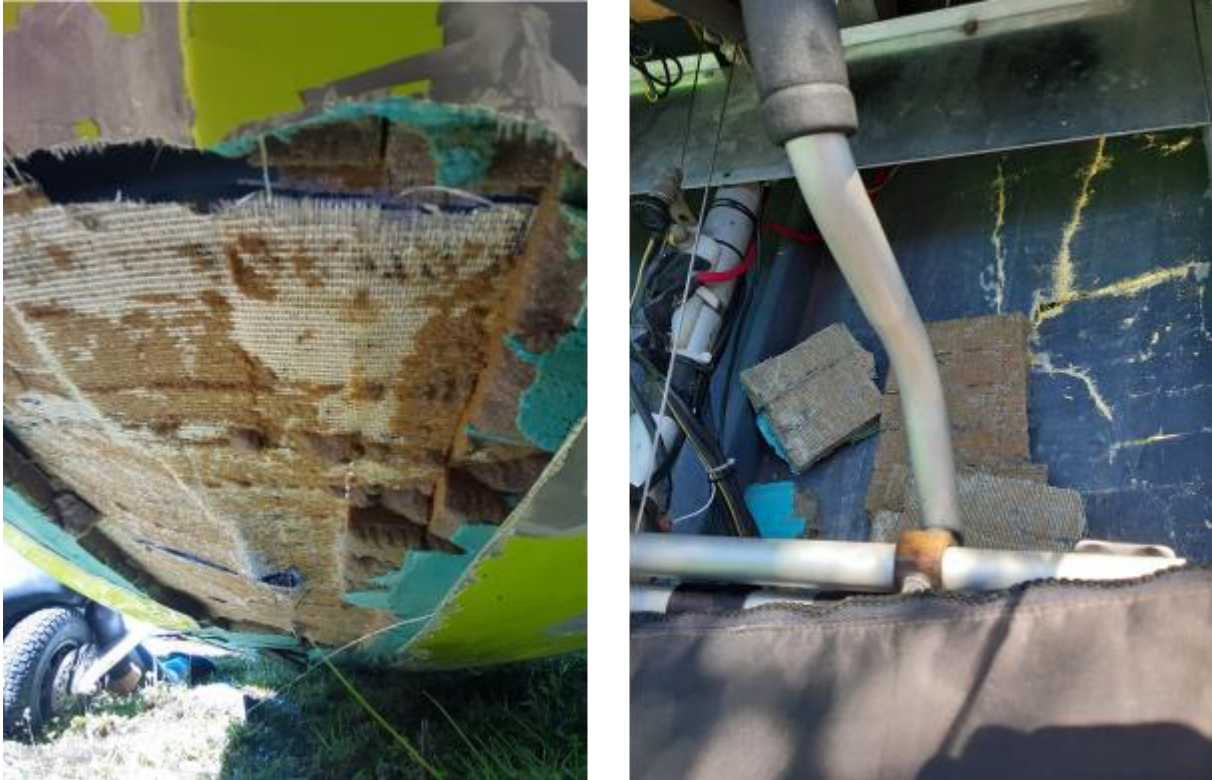
Figura 3. Rotura en la zona ventral del fuselaje

La rotura de la zona ventral del fuselaje se produjo como consecuencia del impacto con el fondo rocoso del lago Nahuel Huapi.

La investigación estableció que los daños observados en la zona ventral del fuselaje de la aeronave se corresponden con el impacto contra una serie de piedras cercanas a la orilla. No se detectaron indicios de otro tipo de fallas o mecánicas de avance progresivo que pudieran haber contribuido a la rotura.
