Informe de Seguridad Operacional

Falla de la estructura de retracción del tren de aterrizaje de nariz

Mooney M20-F, LV-LTT

2025653/21

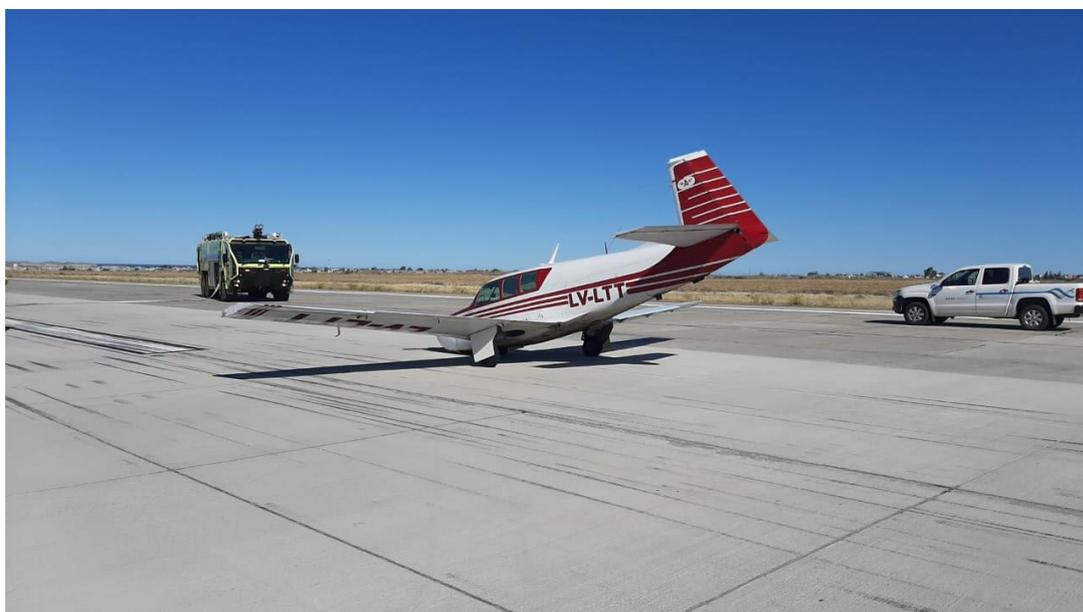
Durante el aterrizaje en el destino previsto aproximadamente a las 19:40, al finalizar la carrera de detención, el tren de aterrizaje de nariz colapsó. Como consecuencia, la hélice impactó contra la superficie de la pista y se produjo una detención brusca del motor (figura 1). El piloto y el pasajero abandonaron la aeronave por sus propios medios sin lesiones.

Figura 1- Aeronave accidentada en pista

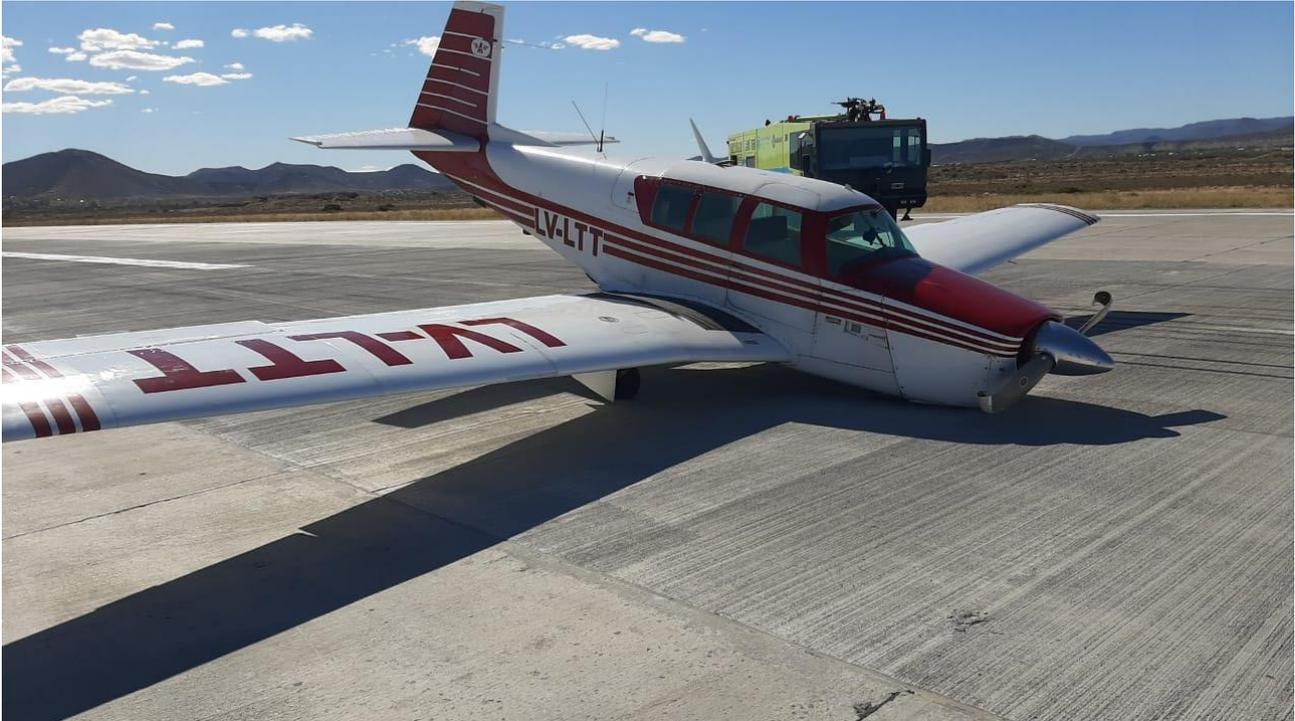
La aeronave tuvo daños en el tren de aterrizaje de nariz y en la parte inferior del fuselaje. El motor experimentó una detención brusca debido al impacto de la hélice contra la superficie de la pista, por lo que resultó con daños de importancia (figura 2).

Figura 2 – Posición final de la aeronave

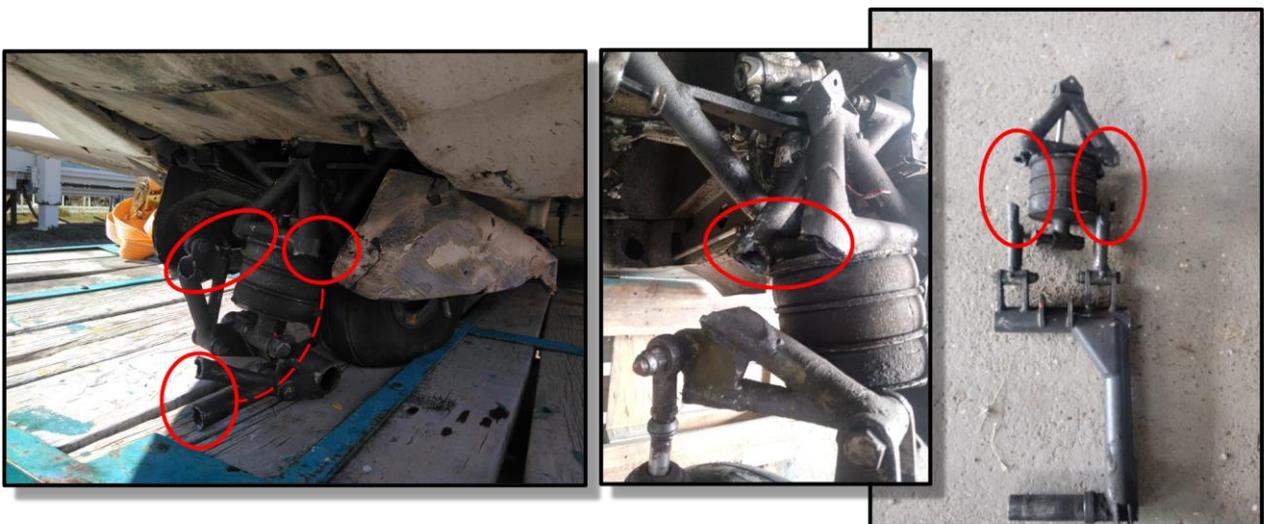
La ruptura de la estructura del tren de nariz se produjo por la fractura de los soportes del montante del tren (figura 3). Esto llevó a que se quiebren los sujetadores de la horquilla con el parallamas del fuselaje (figura 4), lo que venció el mecanismo de traba de retracción y extensión.

Figura 3 – Detalle de ruptura del montante del tren

Si bien el piloto expresó que el aterrizaje en la pista del aeropuerto de Comodoro Rivadavia fue sin inconvenientes, durante la carrera de detención se produjo la ruptura de los soportes de fijación del montante del tren de aterrizaje. Esta fractura llevó a que la rueda se coloque en una posición que generó un esfuerzo superior al que podía soportar la fijación de la horquilla, llevando a que se destrabe el tren de aterrizaje y se retraiga.

La investigación no detectó indicios macroscópicos de fallas mecánicas o de avance progresivo que pudieran haber contribuido a la ruptura de los componentes. Tampoco se pudo descartar que se hayan experimentado aterrizajes bruscos que los hayan debilitado y que, posteriormente, en la dinámica de este aterrizaje se haya producido la ruptura de los componentes que finalmente se dañaron.

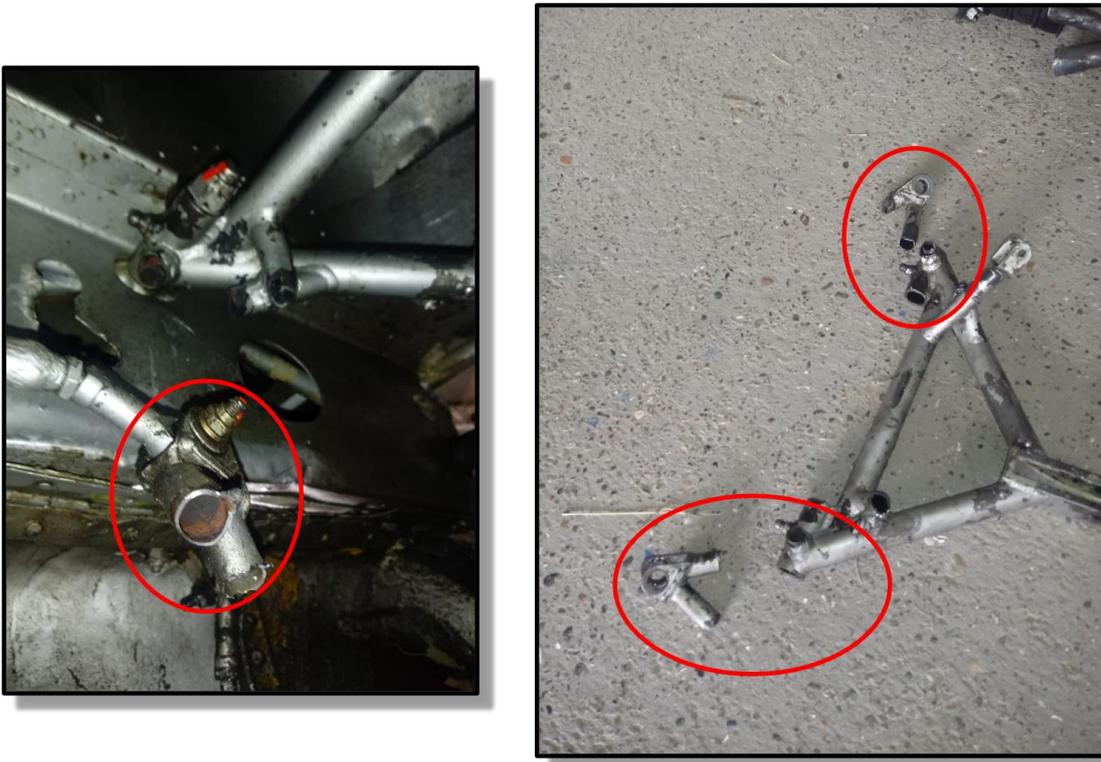
Figura 4 – Detalle de la rotura de la horquilla
