Informe preliminar de Seguridad Operacional

JB3-LACAR, LV-X198

Zona rural Pérez, Santa Fe

23 de enero de 2021

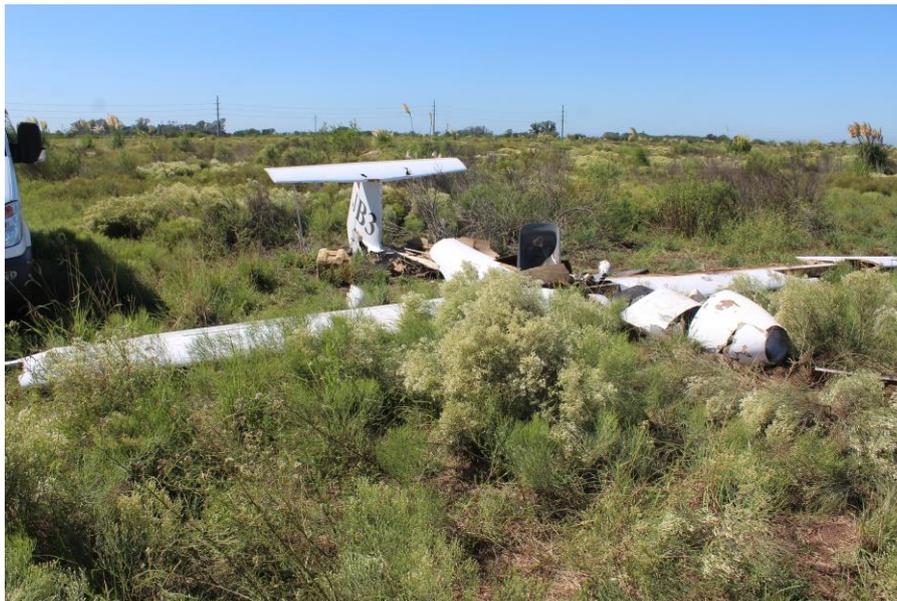
Como consecuencia del suceso, la aeronave resultó destruida.

Destruida.

Daños de importancia.

Figura 1. Partes de la aeronave recolectadas y presentadas de manera general

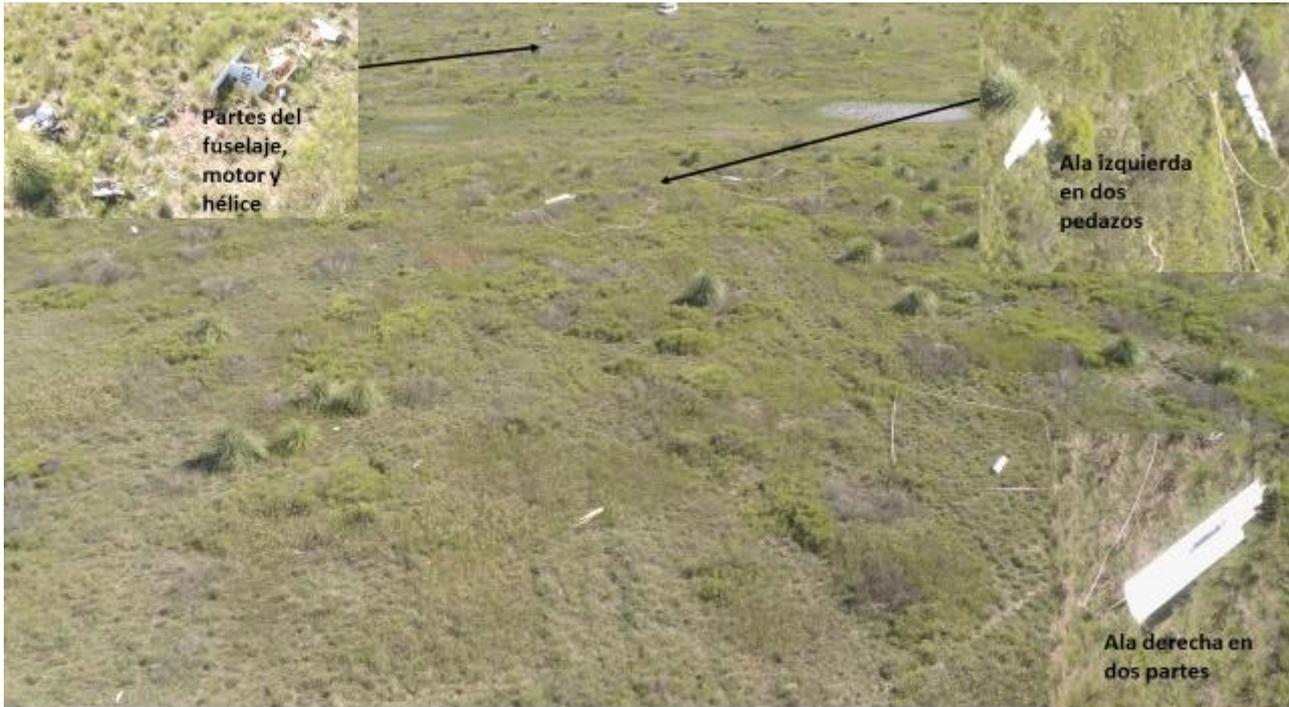
La aeronave se encontró destruida y con una dispersión de restos muy importante, los cuales estaban diseminados por una superficie de 250 por 150 metros desarrollándose de sur a norte.

Parte del fuselaje, la cola, el motor con su hélice y parte de la cabina fueron encontrados agrupados en un lugar bastante próximo entre sí, las alas fueron encontradas quebradas desde la raíz y a su vez a 2 metros aproximados de la puntera.

El resto de las partes estaba distribuidas en diferentes lugares sin poderse establecer un orden lógico que explique la forma de rotura.

Figura 2. Distribución de los restos de la aeronave
