## INFORME DE SEGURIDAD OPERACIONAL

Expediente: EX-2021-6589216- -APN-DNISAE#JST

Suceso: Accidente

Título: Fallo o mal funcionamiento de sistema/componente, motoplanoador experimental JB3-LACAR, matrícula LV-X198, zona rural de Pérez, provincia de Santa Fe

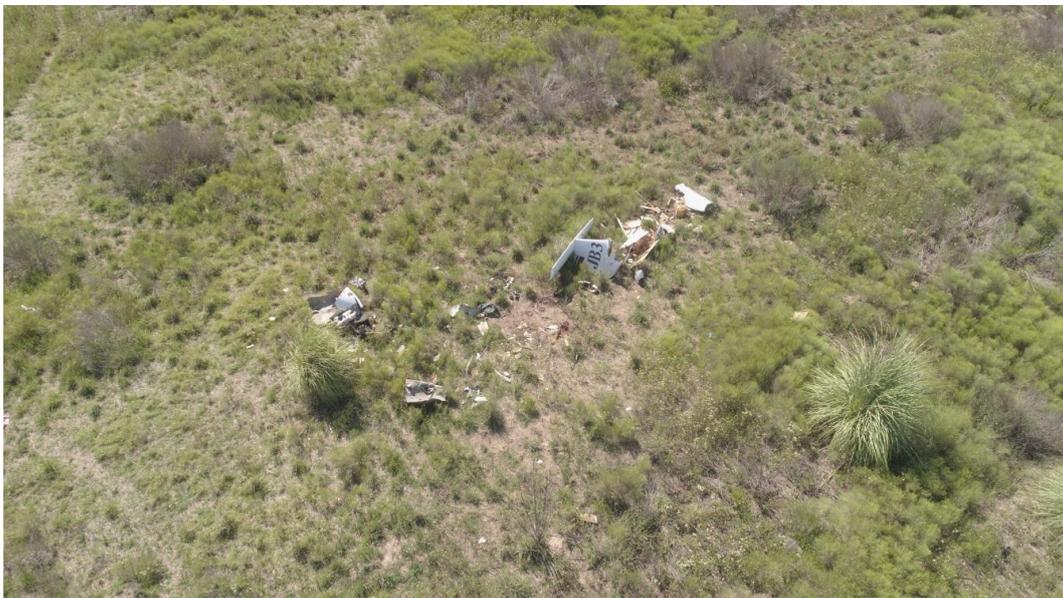
Figura 1. Posición final de la aeronave. Fuente: investigación JST

Como consecuencia del suceso, la aeronave resultó destruida y el piloto falleció.

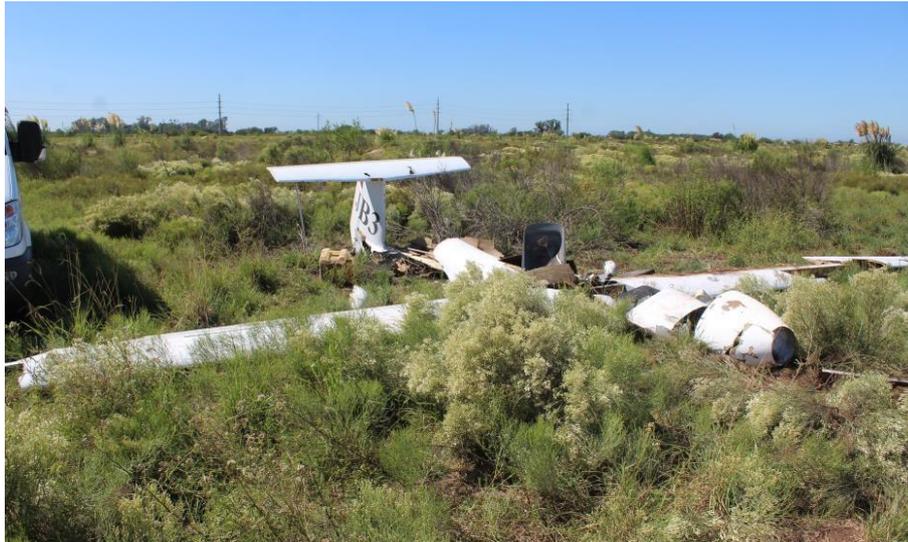
Destruida

Figura 2. Partes de la aeronave recolectadas y presentadas de manera general. Fuente: investigación JST

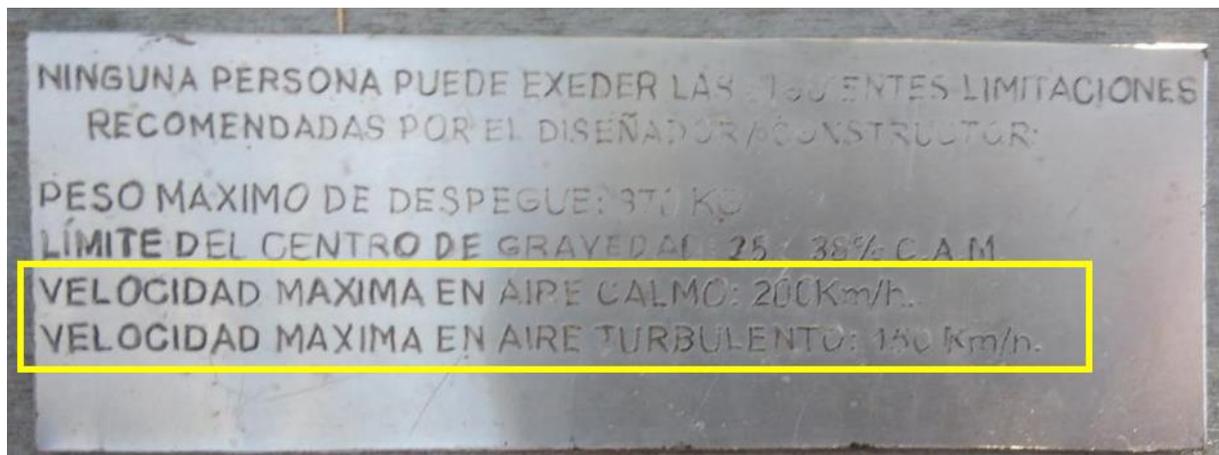
Sin embargo, la aeronave tenía una placa donde indicaba que su velocidad máxima era de 200 km/h en aire calmo y de 150 km/h en aire turbulento (ver figura 3). Ambos máximos superan los declarados más arriba.

Figura 3. Placa en la aeronave que establecía la velocidad máxima. Fuente: investigación JST

En la filmación mencionada, se observó que en esa ocasión la maniobra se inició a una velocidad aproximada de 175 km/h. Los datos de diseño proporcionados por el constructor indicaban una velocidad máxima de 145 km/h, pero en una placa de la aeronave se mencionaba una velocidad

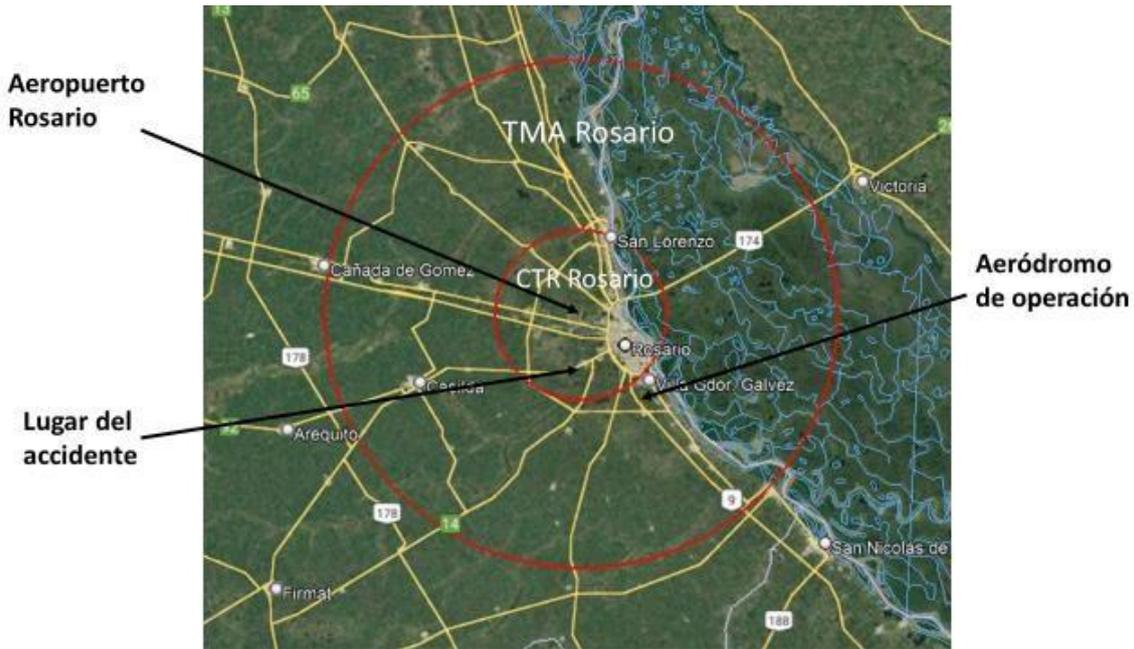
Figura 7. CTR y TMA Rosario, posición de operación y de impacto. Fuente: investigación JST

El LV-X198 comunicó a la TWR de Rosario cuando alcanzó los 2.000 pies y solicitó autorización para ascender hasta los 4.000 pies sobre la vertical. Sin embargo, la aeronave fue encontrada accidentada dentro del CTR Rosario y prácticamente en la prolongación de la pista 20, a 5,6 millas de la cabecera 02.

Estas medidas de mitigación incluyeron la implementación de un procedimiento en el cual todos los vuelos que se inician en el aeródromo de Alvear deben presentar un plan de vuelo. Además, se realizó la gestión correspondiente ante las autoridades nacionales para obtener la asignación de un espacio aéreo específico (al momento de finalizar la investigación, este espacio aéreo tenía carácter temporal) para llevar a cabo las actividades de planeadores del Club de Planeadores Rosario.

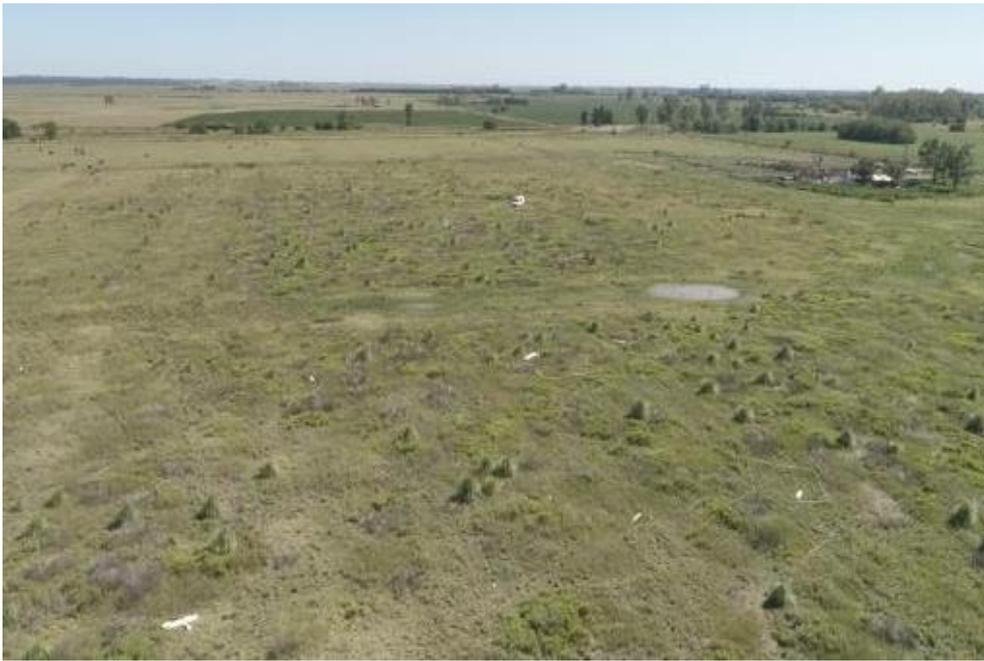
La aeronave fue encontrada en un estado de destrucción con una dispersión significativa de restos. Estos restos se encontraban esparcidos en una superficie de aproximadamente 250 por 150 metros, con una dirección de sur a norte.

Se observó que parte del fuselaje, la cola, el motor con su hélice y una parte de la cabina estaban agrupados en un área cercana entre sí. Las alas, por su parte, se encontraban quebradas desde la raíz y ubicadas aproximadamente a 2 metros de distancia de la punta.

Figura 11. Dispersión de los restos de la aeronave. Fuente: investigación JST

- Los restos de la aeronave se encontraron diseminados en un área de aproximadamente 200 metros de lado, lo que indica un alto grado de dispersión.
- Se encontraron todos los elementos de ensamblado del planeador.
- Ambas alas se encontraron quebradas aproximadamente a la misma altura de la envergadura,
- El perno de unión de los largueros se deformó por flexión, dejando marcas en el alojamiento que indican el sentido de los esfuerzos recibidos.

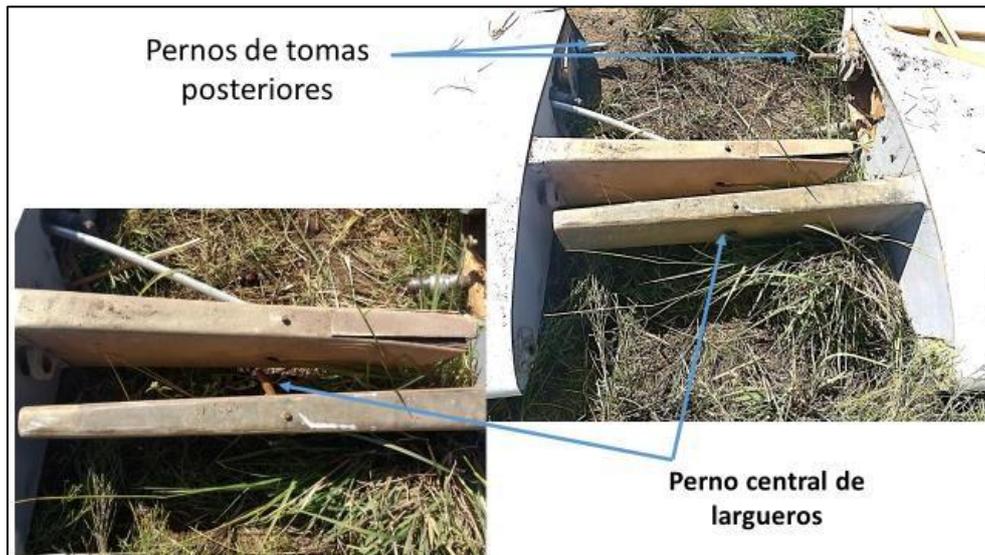
Figura 12. Elementos de unión de largueros y alas. Fuente: investigación JST

Durante la investigación, se observó que los pernos de las tomas delanteras fueron arrancados del fuselaje junto con parte del recubrimiento. De igual forma, los pernos de las tomas posteriores también se encontraron arrancados y el perno de unión de los largueros mostró marcas que indicaban el sentido del esfuerzo que provocó la separación entre los largueros.

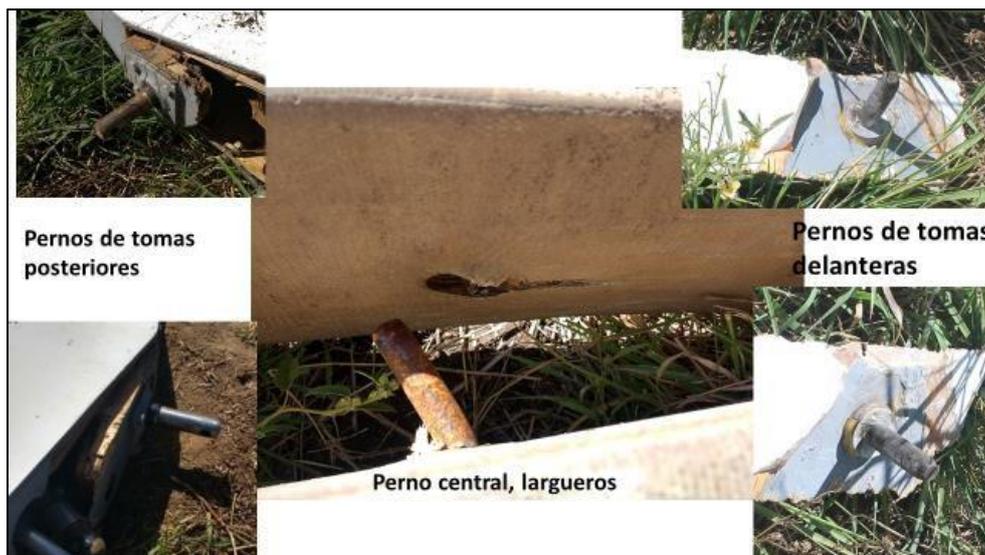
Figura 13. Detalle de pernos de unión. Fuente: investigación JST

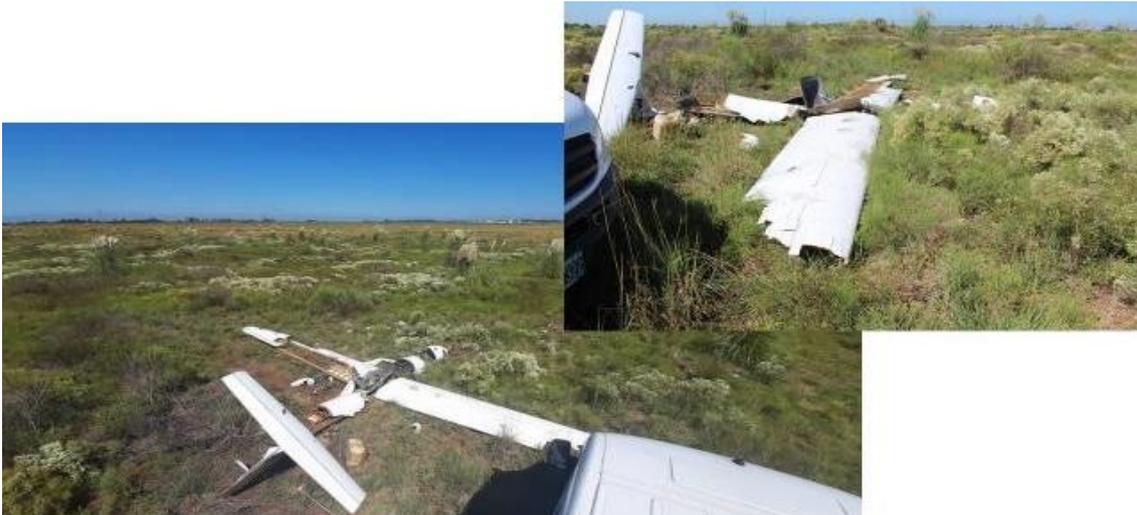
Durante la investigación del accidente, se llevó a cabo un análisis exhaustivo de los restos de la aeronave con el objetivo de determinar si había partes faltantes o ausentes antes del colapso estructural. Se realizó un meticuloso proceso de identificación de cada una de las partes diseminadas y se verificó que todos los elementos de unión y seguridad estuvieran correctamente instalados al momento del armado del planeador.

Figura 14. Presentación de las partes mayores del planeador. Fuente: investigación JST

A la condición de los elementos de unión en la zona de la raíz del ala se suma la rotura de ambas alas aproximadamente al 60% de la envergadura. Este punto coincide con el cambio de sección del ala y el cambio constructivo del larguero, ya que desde la raíz hasta el 60% de la cuerda, el larguero estaba reforzado con fibra de carbono.

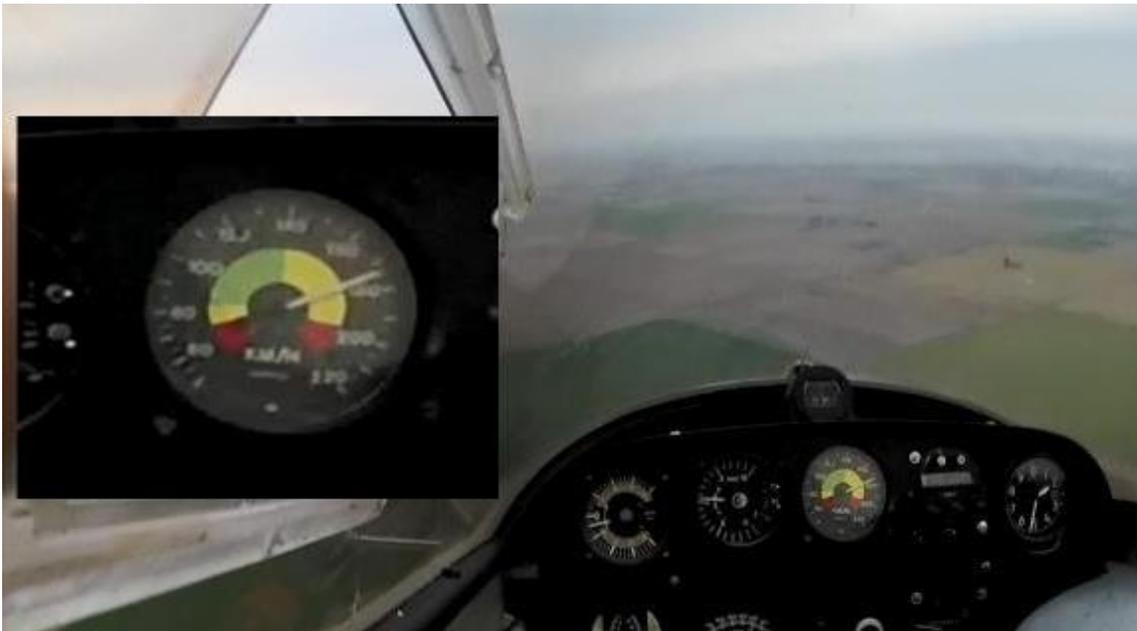
Figura 15. El LV-X198 ejecutando un *loop* a una velocidad de 175 km/h. Fuente: investigación JST

La investigación tuvo acceso a registros filmicos que mostraban al piloto ejecutando *loopings* con la aeronave en un vuelo previo al accidente. Las maniobras de ese tipo pueden llevar a una condición de exceso del límite estructural durante la fase de recuperación positiva.
