# Informe Provisional de Seguridad Operacional

Pérdida de Control en Vuelo

RANS S-19, LV-X611

7090271/21

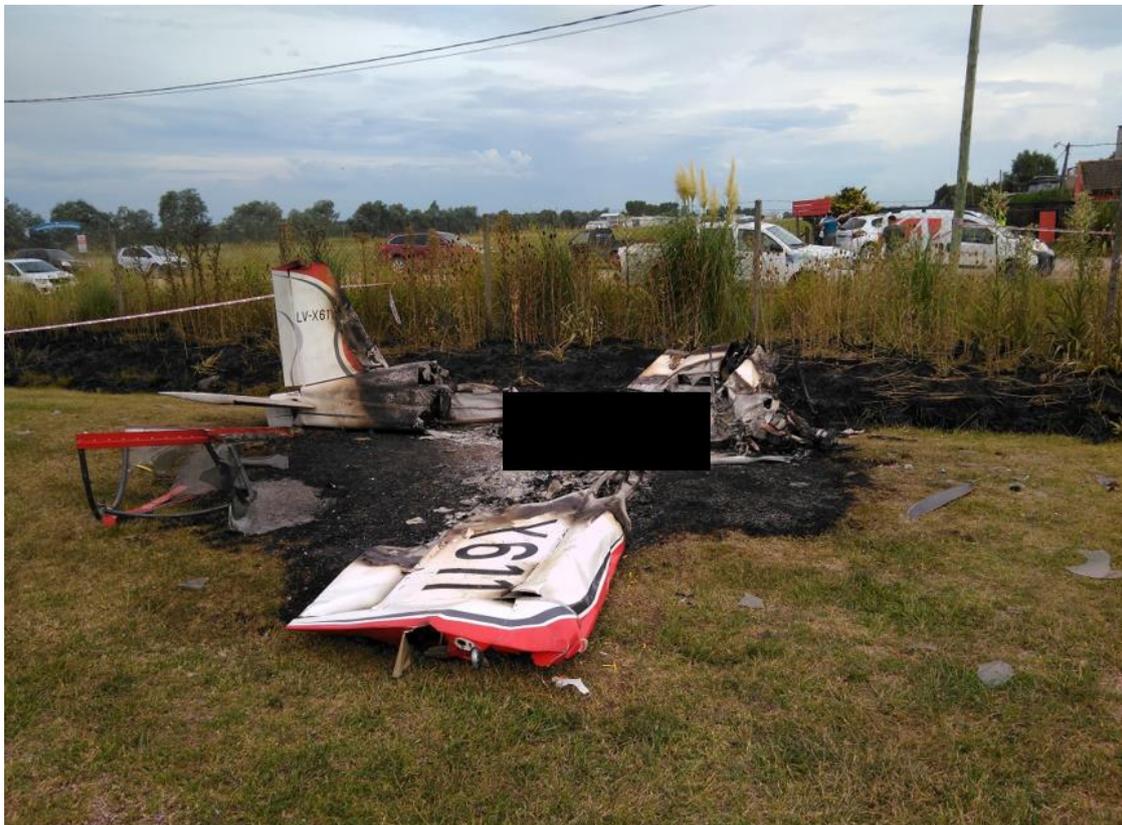
El 26 de enero de 2021 la aeronave matrícula LV-X611, un experimental RANS S-19, despegó del aeródromo de General Rodríguez (Provincia de Buenos Aires) a las 17:00 horas<sup>2</sup>, con motivo de realizar un vuelo de aviación general recreativo local. Durante el trayecto de ascenso inicial en condiciones de vuelo visual, la aeronave experimentó una pérdida de control en vuelo la cual culminó impactando contra el terreno aledaño al predio del aeródromo.

Como consecuencia del suceso, la aeronave se incendió y los dos tripulantes fallecieron.

Figura 1 - Vista panorámica de la aeronave

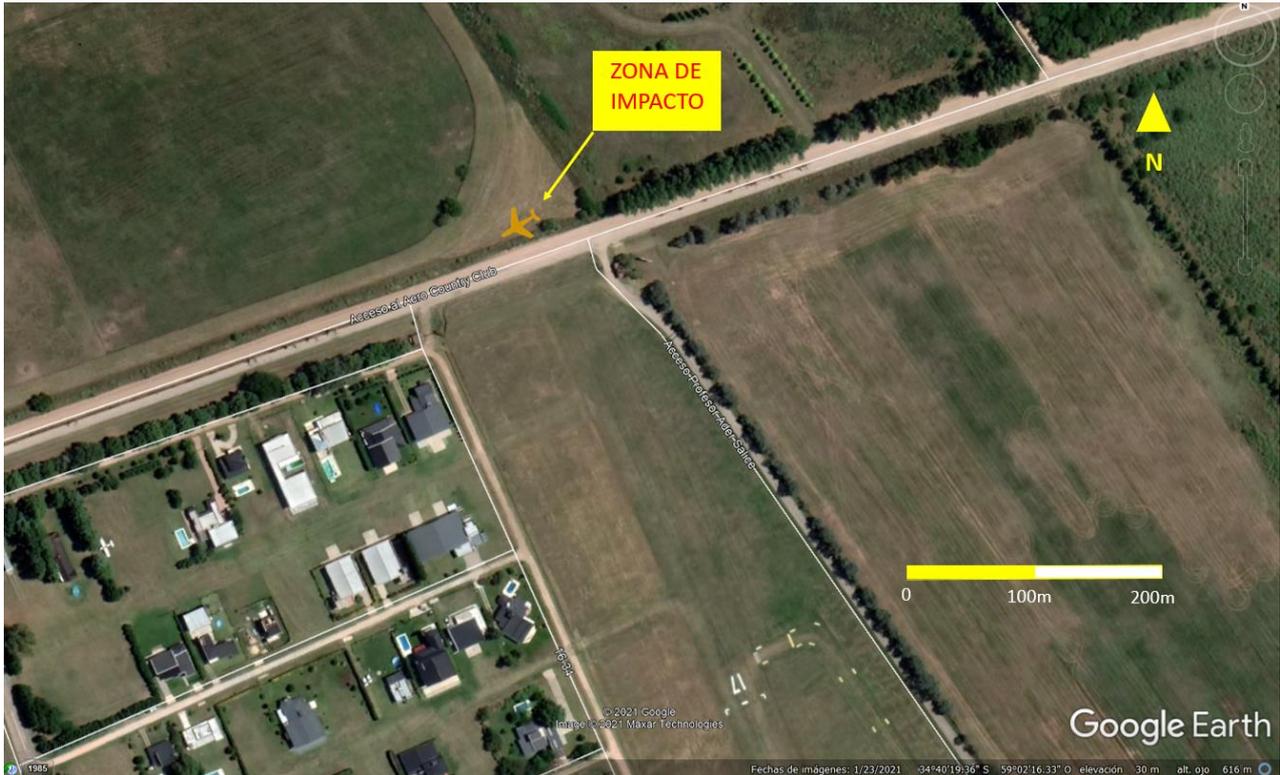
La aeronave impactó en un campo inmediatamente aledaño al aeródromo de general Rodríguez, a unos 270 metros al noroeste de la cabecera 17. De acuerdo con lo observado en el lugar del accidente, no hubo dispersión de restos encontrándose el morro de la aeronave en sentido oeste.

Figura 3 - Zona de impacto

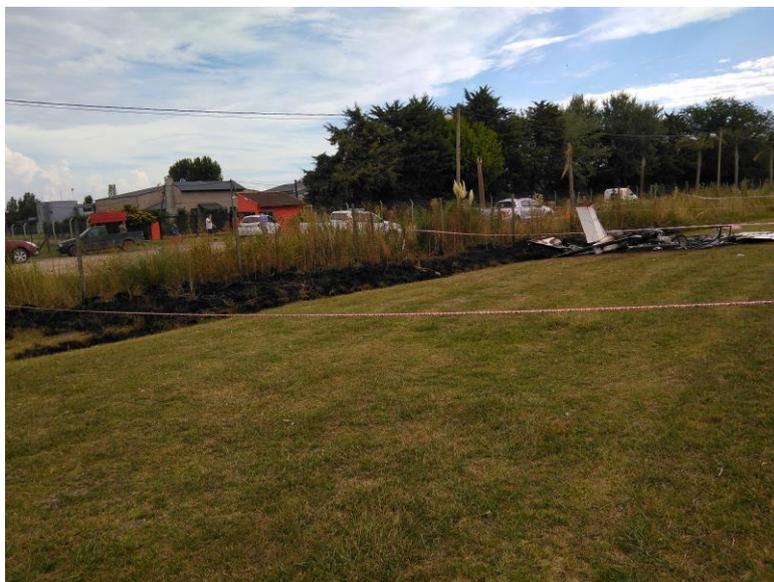
La aeronave sufrió daños totales producto del incendio. Según testimonios de transeúntes, el mismo inicio instantes posteriores al impacto y se propagó con rapidez a causa del combustible derramado en el terreno.

Las marcas de incendio, relevadas en el terreno sugieren que la aeronave contaba con combustible en sus tanques al momento del impacto.

Figura 4 - marcas de incendio en el terreno

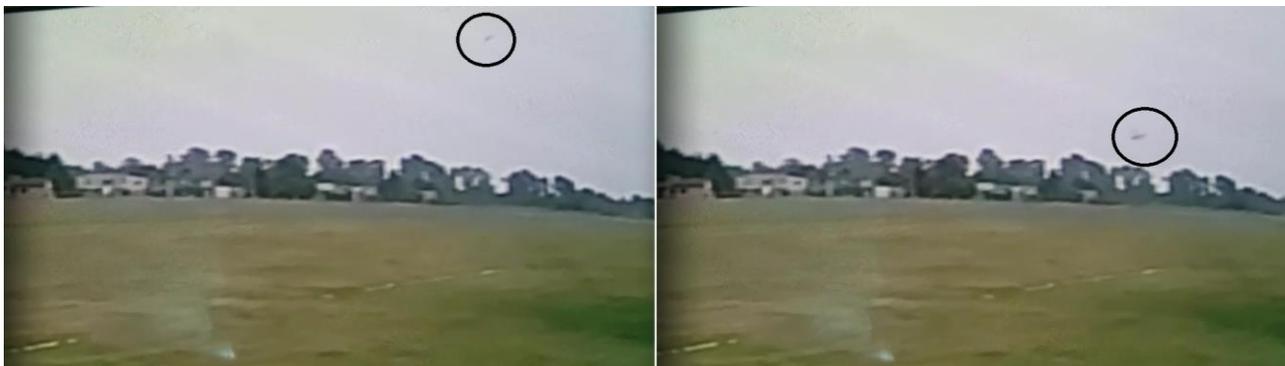
Se pudo constatar mediante las grabaciones de cámaras de seguridad que la pérdida de control se produjo de manera abrupta.

Figura 6 – Pérdida de control de la aeronave

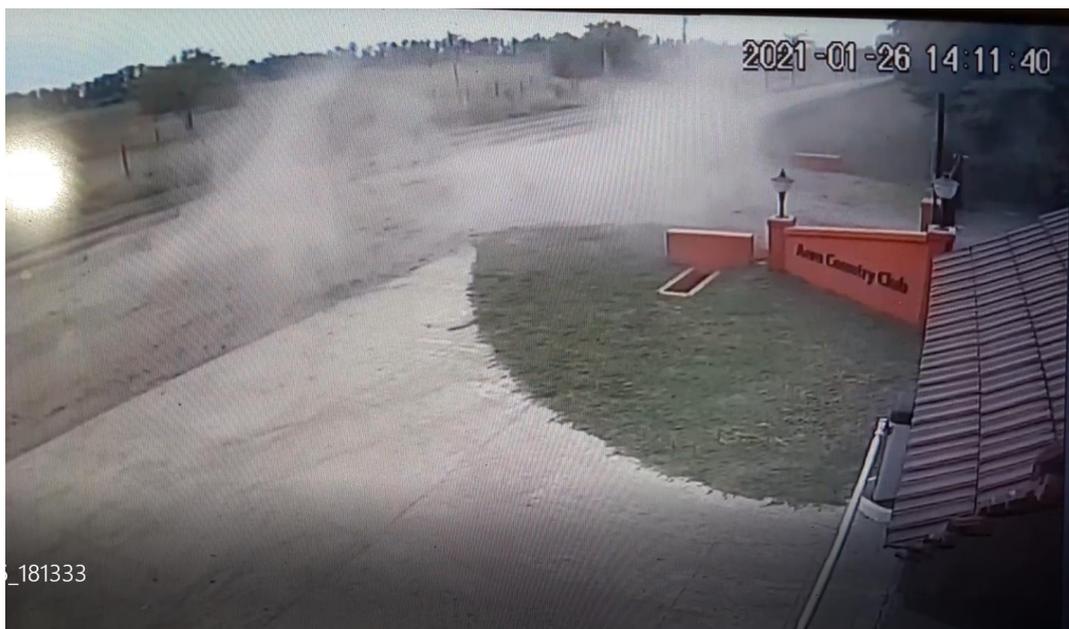
En los registros fílmicos se pudo constatar la presencia de ráfagas instantes previos al impacto de la aeronave.

Figura 7 - Levantamiento de polvo por ráfagas

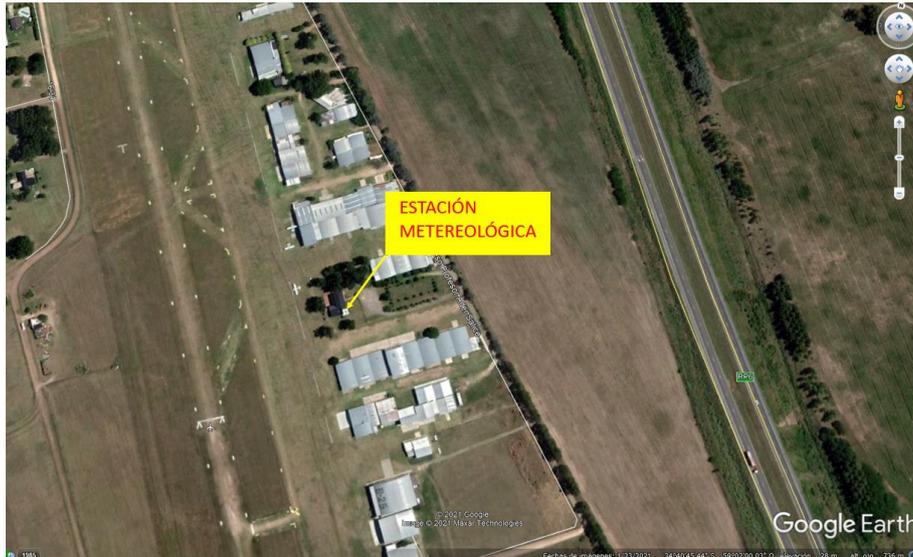
El aeródromo cuenta con una estación meteorológica automática dentro del predio. La misma informa las condiciones locales en una pantalla ubicada en el bufet.

Figura 8 - Ubicación de la estación meteorológica
