## INFORME DE SEGURIDAD OPERACIONAL

Suceso: Incidente grave

Título: Incursión en pista, Boeing B737-86J, matrícula LV-HFR, Aeropuerto Internacional Ministro Pistarini, Ezeiza, provincia de Buenos Aires

Fecha y hora del suceso: 26 de enero de 2021 a las 09:38 horas (UTC)

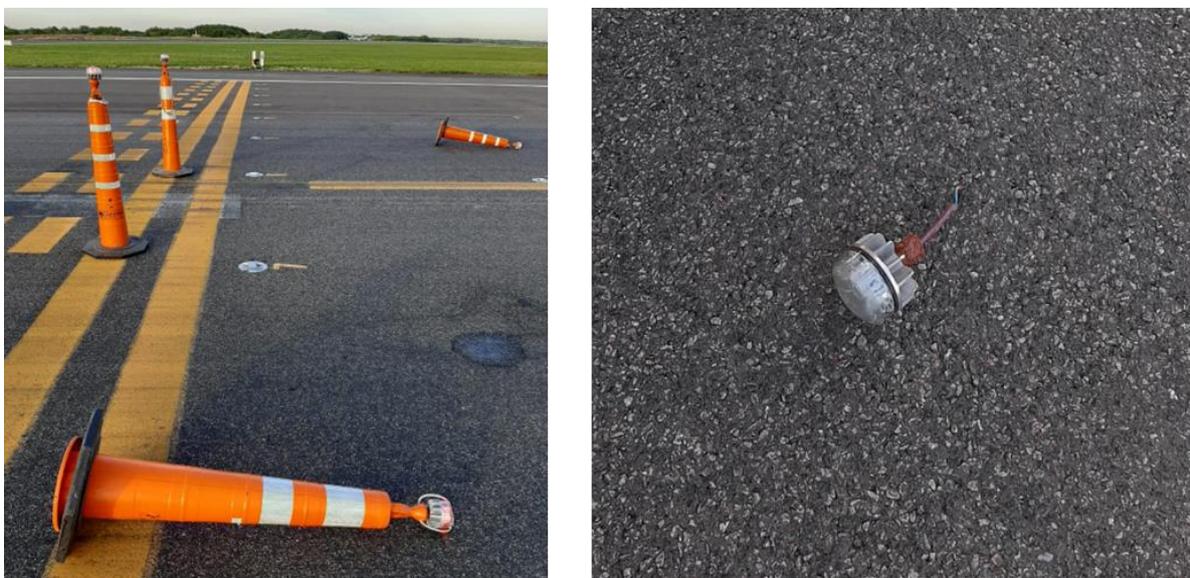
La estela turbulenta producto del despegue de la aeronave ocasionó daños en los conos que demarcaban el área de la pista en reparación.

Figura 1. Daños experimentados por los conos. Fuente: Control Terrestre del Aeropuerto Internacional Ministro Pistarini

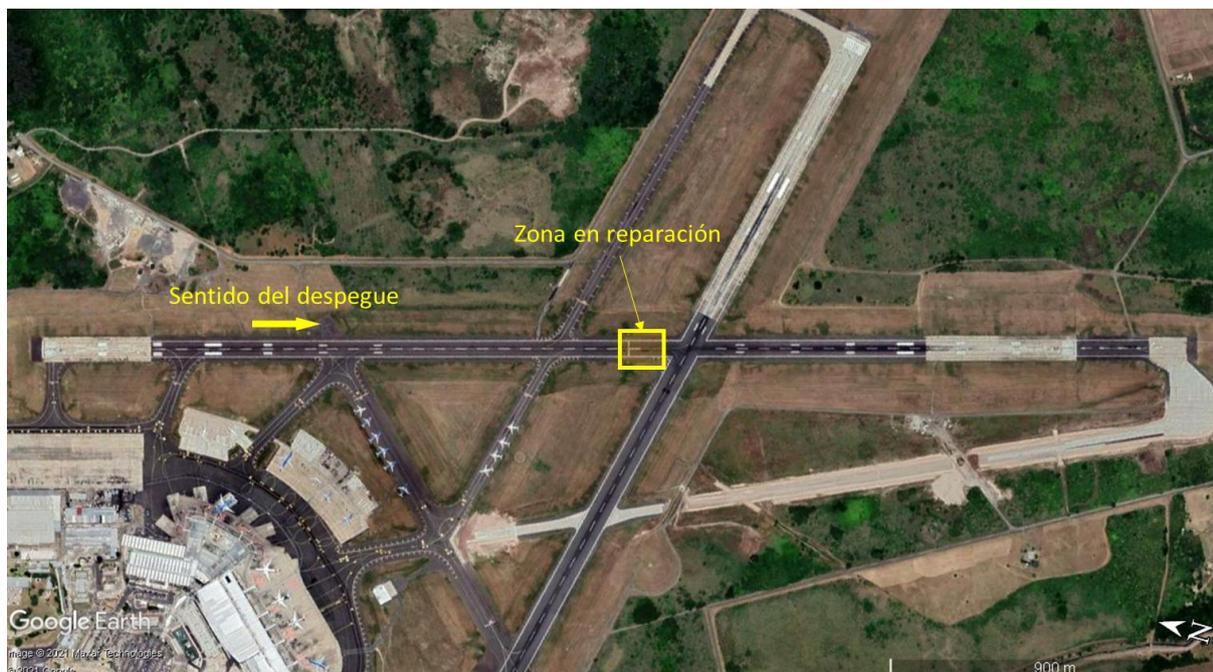
trabajos de reparación que se estaban efectuando sobre un bache ubicado en su superficie. El tramo de pista afectado por la reparación se correspondía también con un segmento de la calle de rodaje India (TWY I), ubicado entre la intersección de las pistas 17/35 y 11/29, y la calle de rodaje Hotel (TWY H). La TWY I constituye un tramo de la pista 17/35 que es utilizado exclusivamente para operaciones de baja visibilidad dado que cuenta con un sistema de balizamiento específico.

Figura 13. Zona de reparación ubicada en pista 17/35. Fuente: Elaboración propia

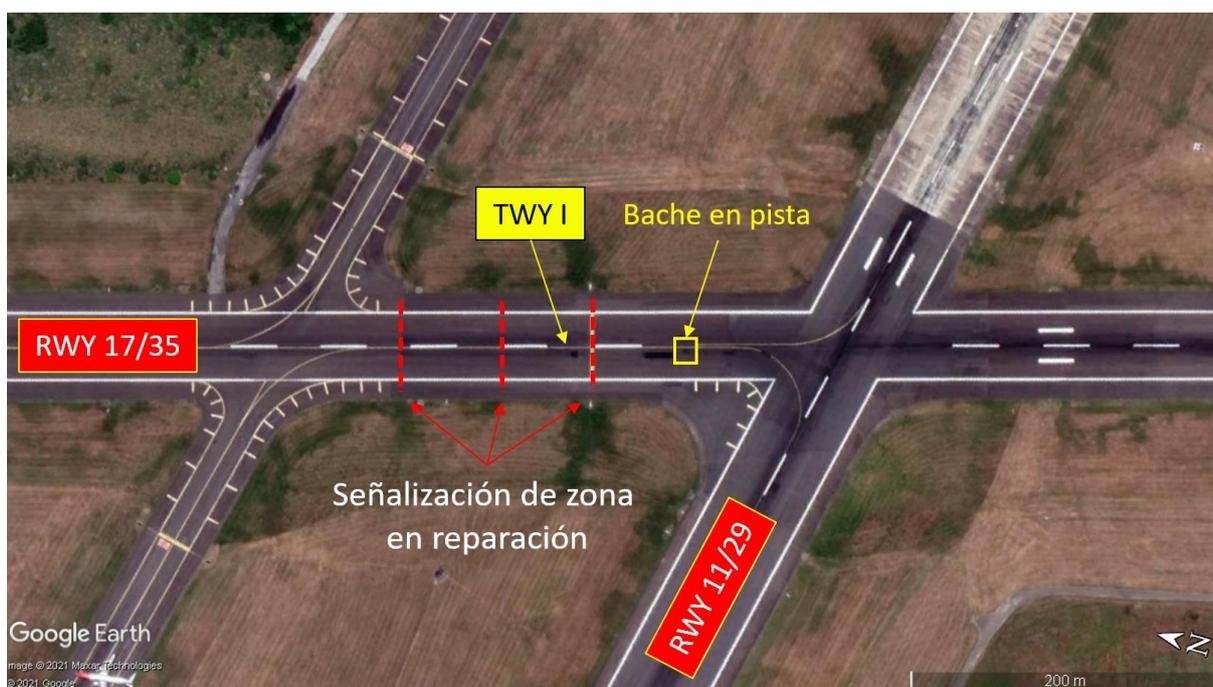
Figura 14. Ubicación del bache y señalización correspondiente. Fuente: Elaboración propia

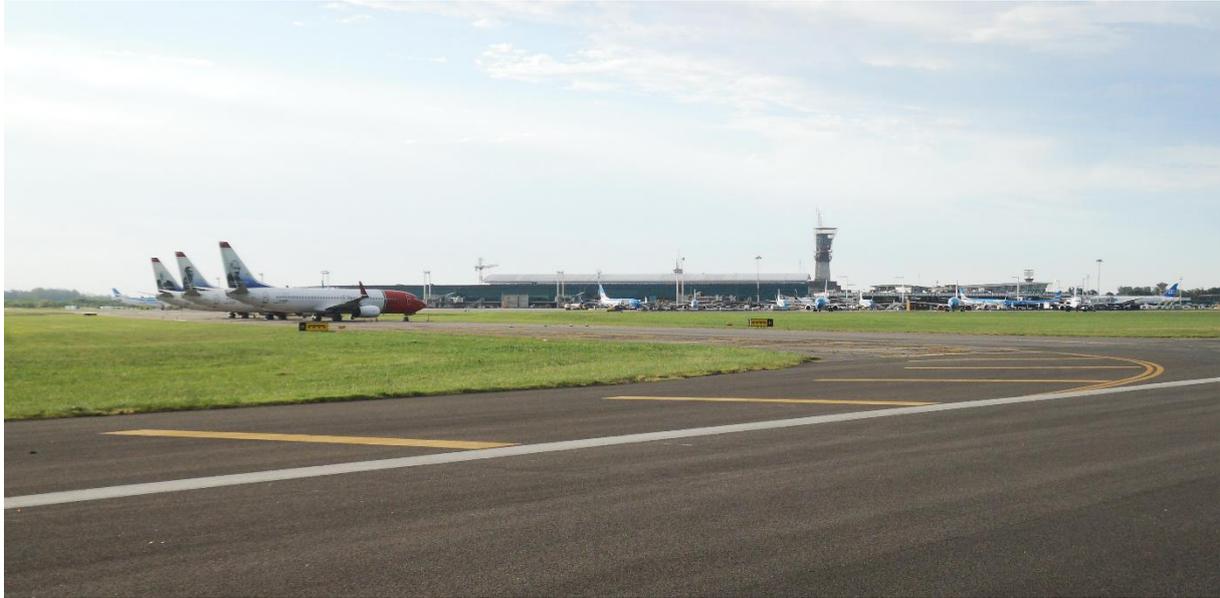
Además, expresaron que desde la TWR no era posible ver los conos que demarcaban el área de la pista en reparación. Al respecto, comentaron que la presencia de aeronaves estacionadas en la TWY H y la existencia de obras en desarrollo, particularmente la construcción de una nueva terminal, dificultaban la visibilidad hacia determinados tramos de la pista 17/35.

Figura 17. Aeronaves estacionadas en la calle de rodaje Hotel (imagen obtenida desde la posición de los conos). Fuente: Investigadores de la JST

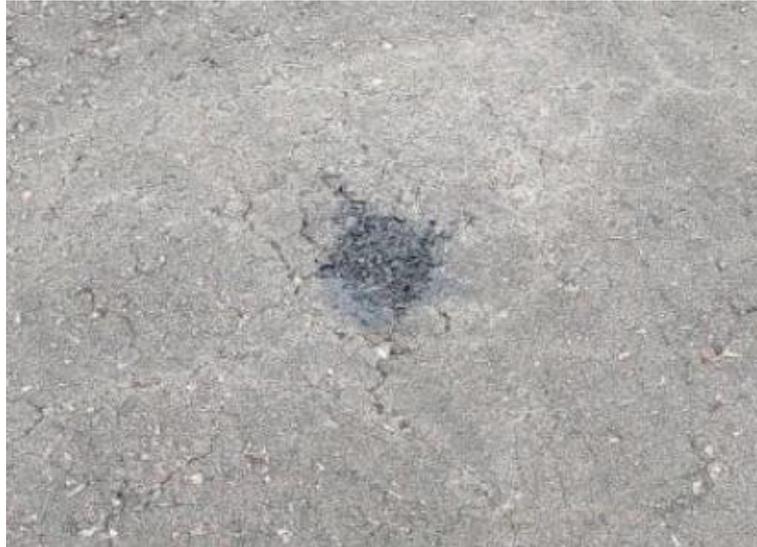
De acuerdo con la información obtenida por la investigación, en la tarde del sábado 23 de enero del 2021 se detectó un bache en la pista 17/35, próximo a la intersección con la pista 11/29, del Aeropuerto Internacional Ministro Pistarini. Este tramo de pista afectado también se correspondía con un segmento de la TWY I. Si bien se realizó una primera intervención preventiva sobre el bache, se programó una reparación de la carpeta asfáltica existente para el 26 de enero a las 04:00.

Figura 21. Bache detectado en la pista 17/35. Fuente AA 2000

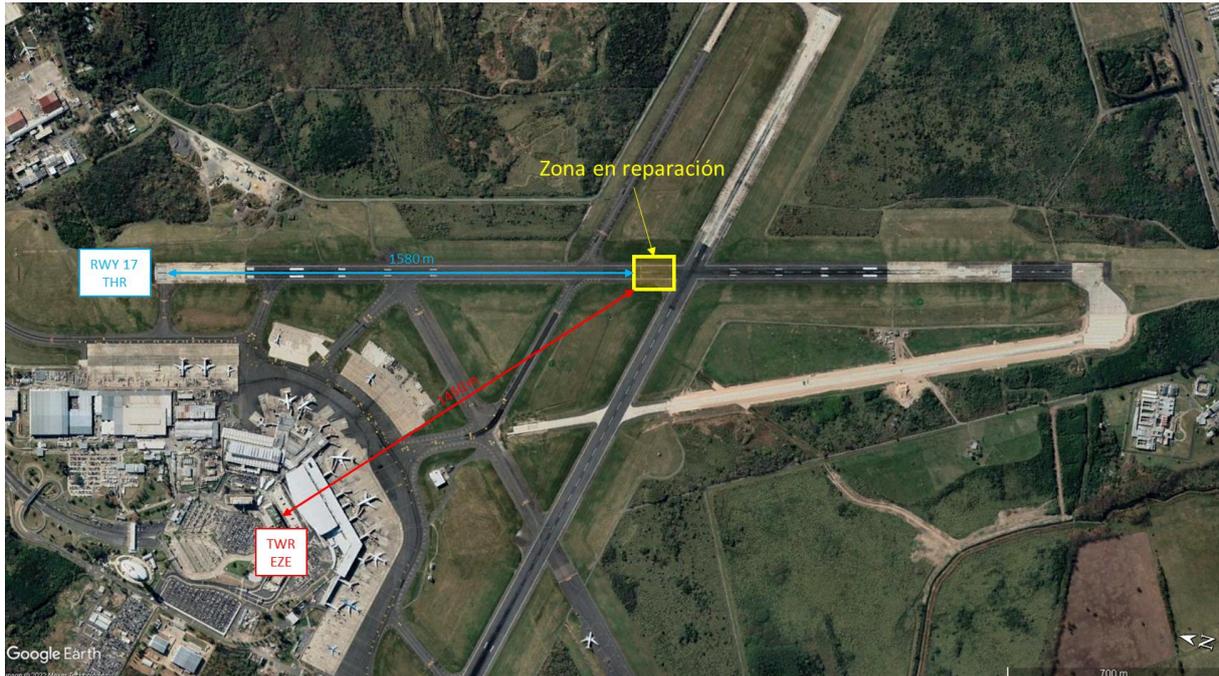
Los conos utilizados para demarcar el área en reparación contaban con balizas luminosas, aunque no fue posible determinar si éstas se encontraban en funcionamiento al momento del suceso. De acuerdo con las entrevistas realizadas, ni la tripulación del vuelo FO5238 ni las CTA advirtieron la presencia de los conos. En ese orden de ideas expresaron que, desde sus posiciones respectivas, no era posible distinguir la presencia de conos sobre la pista. Al respecto, es importante destacar que tanto la TWR como la cabecera de la pista 17 se encontraban a una distancia aproximada de 1,5 kilómetros con respecto a la posición de los conos. Por ello, resulta posible afirmar que, independientemente del estado de funcionamiento de las balizas, los conos como ayudas visuales a la navegación no fueron efectivos ni suficientes al no haber sido advertidos por las CTA ni por la tripulación del vuelo FO5238 antes del despegue de la aeronave.

Figura 34. Distancia a la zona en reparación medida desde la torre de control de Ezeiza y el umbral de pista 17. Fuente: Elaboración propia

Lo descrito expone la importancia de que las ayudas visuales empleadas en un aeródromo sean fácilmente distinguibles tanto por las tripulaciones de aeronaves como por los conductores de vehículos en tierra. El ingreso del vuelo FO5238, con el objetivo de despegar por una pista que se encontraba fuera de servicio resultó posible, entre otras razones, por la ausencia de ayudas visuales efectivas que permitieran advertir rápidamente que ésta se encontraba cerrada. Por ello, debe asegurarse que las señales y marcas empleadas sean claramente visibles, adecuadas e inequívocas para todas las condiciones de operación del aeródromo.
