# Informe de Seguridad Operacional

Falla o malfuncionamiento de sistema/componente del grupo motor

Piper PA-25-235, LV-LXD

11837194/21

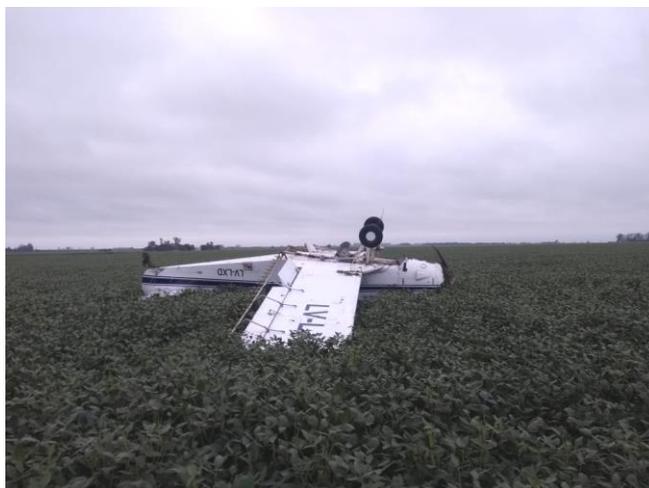
Durante el aterrizaje, la aeronave recorrió aproximadamente 70 metros y luego volcó sobre su eje transversal (lo que coloquialmente se conoce como capotar). El piloto abandonó la aeronave sin haber sufrido lesiones.

Figura 1. Vista de la aeronave luego del accidente

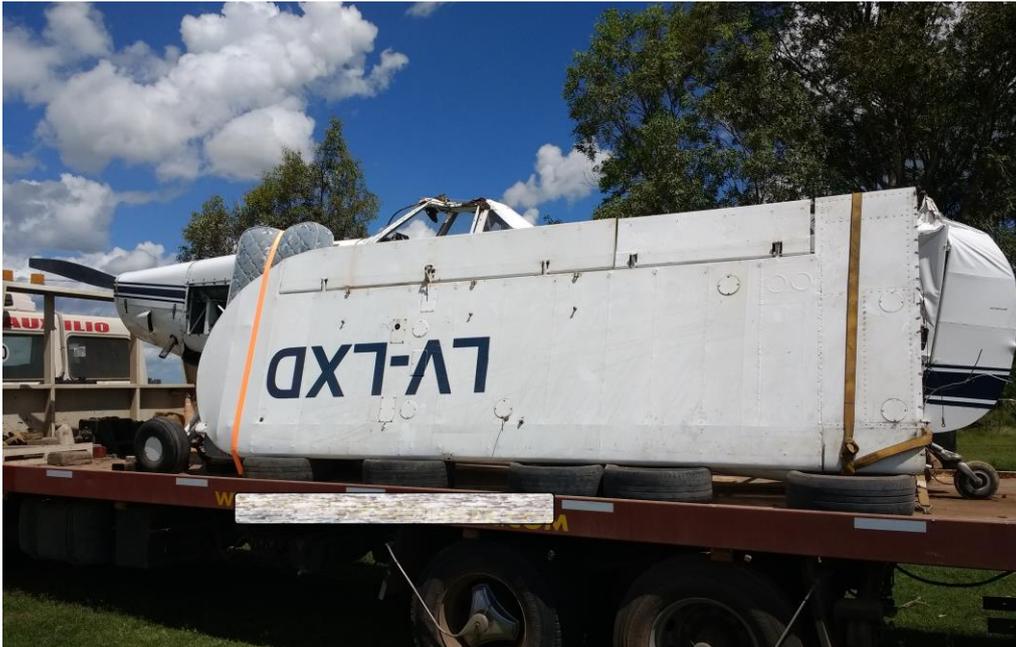
Al llegar al lugar, el investigador encontró la aeronave sobre un camión y en condiciones de ser trasladada a un taller de reparaciones. Los tanques de combustible de ala y el de fuselaje estaban vacíos por lo que no se pudo determinar la cantidad y estado del remanente de combustible al momento del accidente.

Figura 2. El LV-LXD sobre un camión de traslado

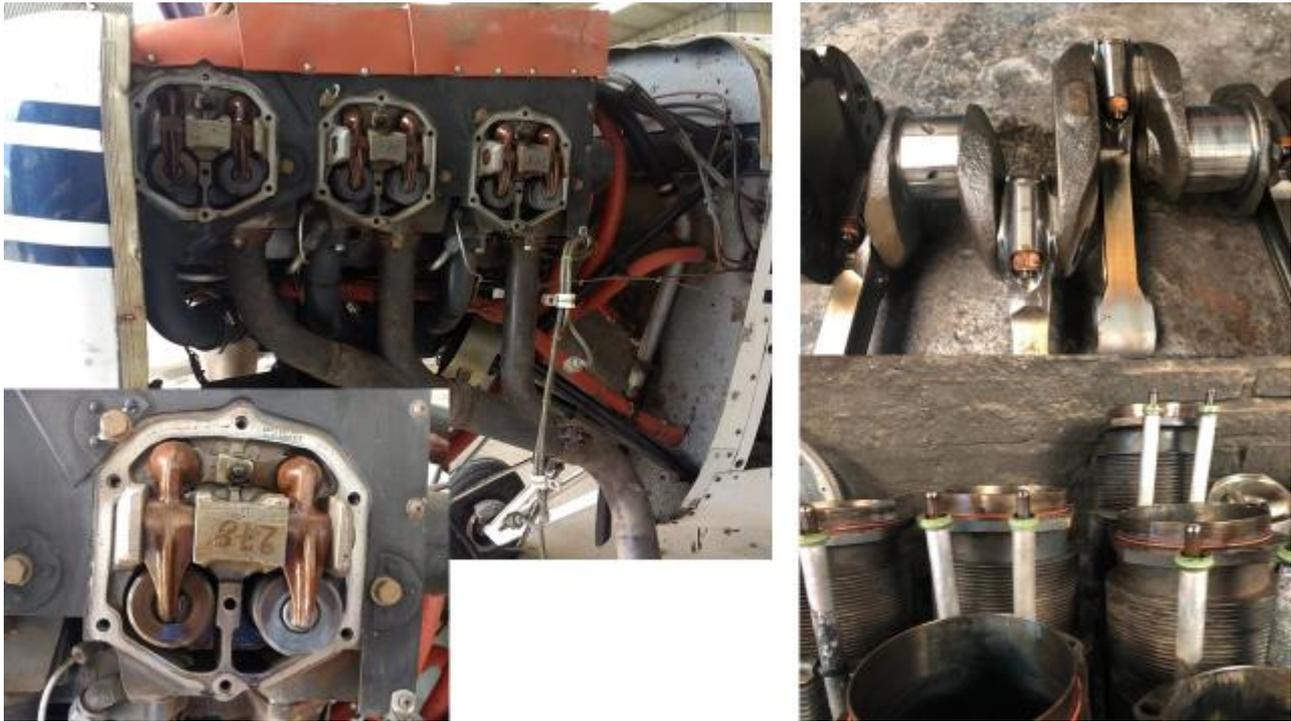
El motor no presentaba fallas de origen mecánico. Los comandos de accionamiento del acelerador, aire caliente y mezcla mostraban continuidad y libertad de movimientos. Por lo tanto, la investigación decidió atender de manera particular y detallada los sistemas de aire, el eléctrico y el de combustible.

Figura 3. Partes mecánicas del motor del LV-LXD

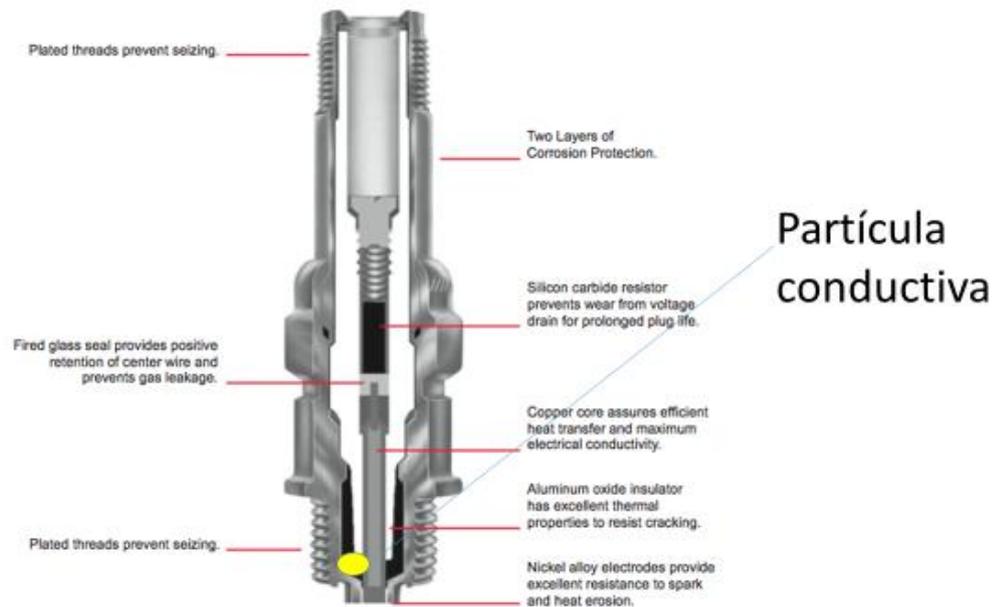
El modo de falla de las tres bujías fue similar, caracterizado por continuidad eléctrica entre ambos electrodos, el positivo y el conectado a maza. El origen de la falla también fue similar ya que presentaban en su interior una partícula de material conductivo en forma de perla como deposición. Tras eliminarse la partícula, estas tres bujías volvieron a mostrar una buena condición.

Figura 4. Representación de la partícula que conectó eléctricamente a ambos electrodos

Por otro lado, la condición de los componentes mecánicos y las partes ensayadas revelaron ausencia de fallas técnicas a excepción de tres bujías por lo que se considera plausible asignar a la condición mostrada por éstas el origen de la pérdida parcial de potencia del motor.

Tras identificar el malfuncionamiento de componentes que pudieron dar lugar al origen de la pérdida parcial de potencia, es conveniente identificar las razones por las cuales se formaron las partículas que permitieron la continuidad eléctrica entre los electrodos de las 3 bujías.

Los electrodos dentro de los cilindros están expuestos a una atmósfera compuesta por partes de aire filtrado y un spray de combustible que forman una mezcla. Además, pueden estar presentes partículas resultantes del desgaste del motor y aceite de lubricación, si el desgaste lo hace posible. La condición de las bujías es un buen indicador de la condición del motor, por esta razón, se puede indicar que el origen de las partículas observadas pudo estar en la calidad del combustible usado, el desgaste propio del motor y la relación de aire combustible (mezcla) seleccionada en la operación.

- ✓ La importancia de la aplicación de las recomendaciones detalladas en la Circular de Asesoramiento de la ANAC CA 20-105A de agosto de 1995 para evitar accidentes por pérdida de potencia del motor.

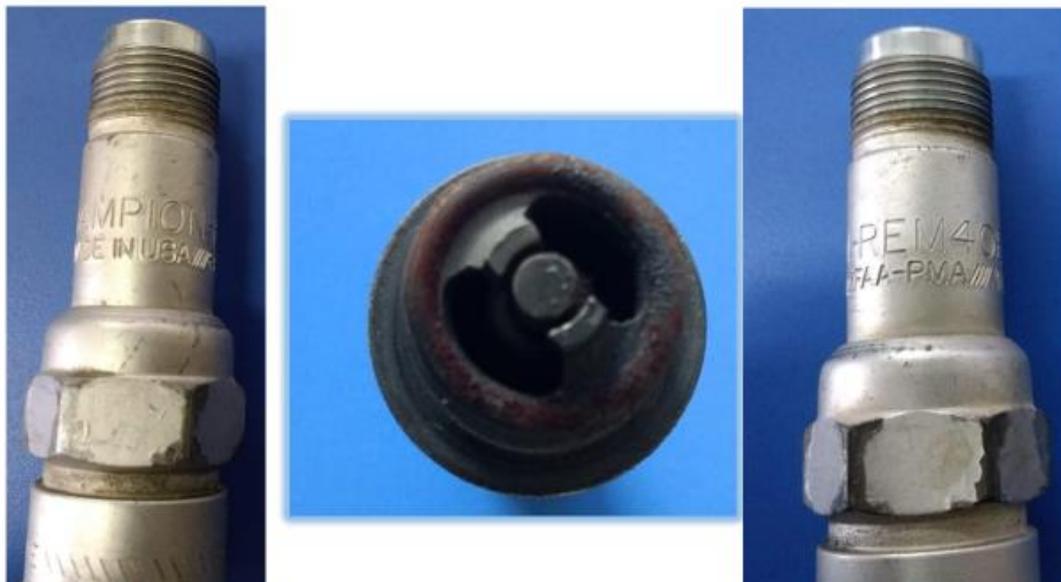
Las magnetos y bujías fueron desmontadas y ensayadas en banco. Las magnetos demostraron buen funcionamiento y de las 12 bujías, 3 estaban en corto; comprobadas con tester y banco de pruebas de bujías marca Champion.

Figura 5. Imágenes de una de las bujías que mostró falla

En el motor del LV-LXD se encontraron 3 bujías en corto, lo que nos permite suponer que la manifestación de la falla debió haber estado precedida por otras que no fueron identificadas y tratadas oportunamente, o bien desestimadas. La probabilidad de que 3 bujías fallen de manera repentina y simultánea es extremadamente baja, por esa razón, es importante resaltar la necesidad de atender cada situación anormal de acuerdo con las prácticas estándar.
