Informe preliminar de Seguridad Operacional

Colisión en vuelo con obstáculo

Piper PA-25-235, LV-BNL

Informe Preliminar 13476494/21

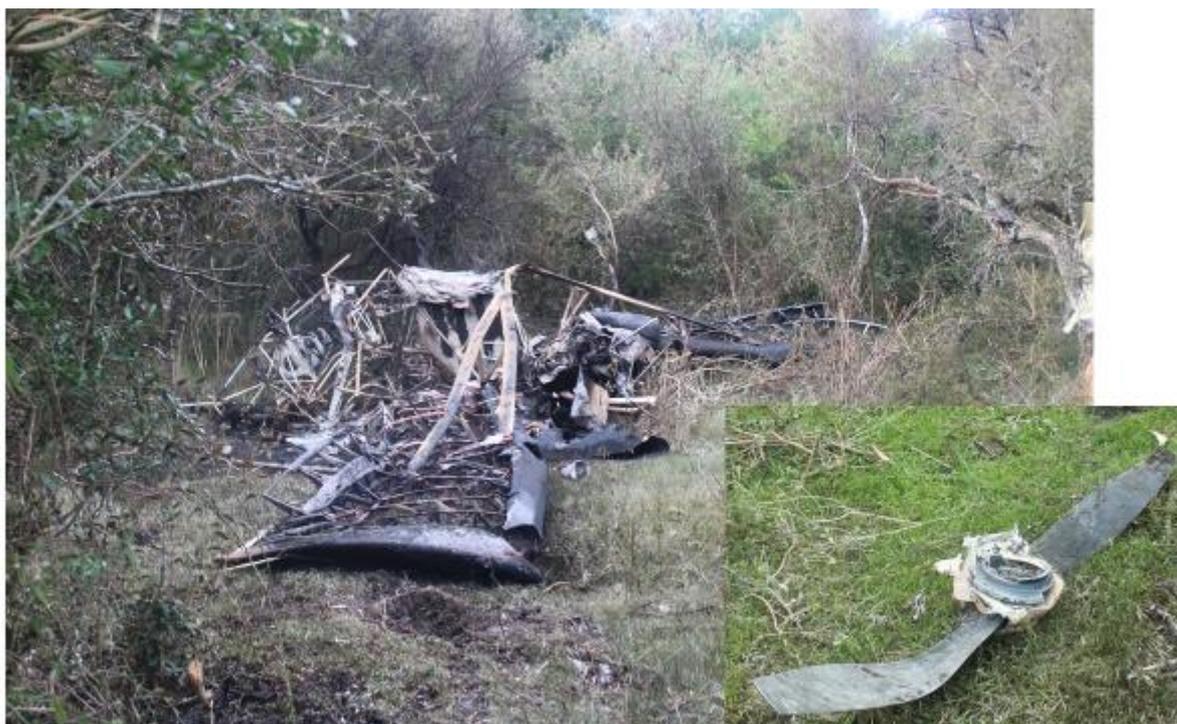
Como consecuencia del suceso, la aeronave resultó destruida.

Destruída.

Destruído.

Daños de importancia.

Figura 1. Daños del LV-BNL

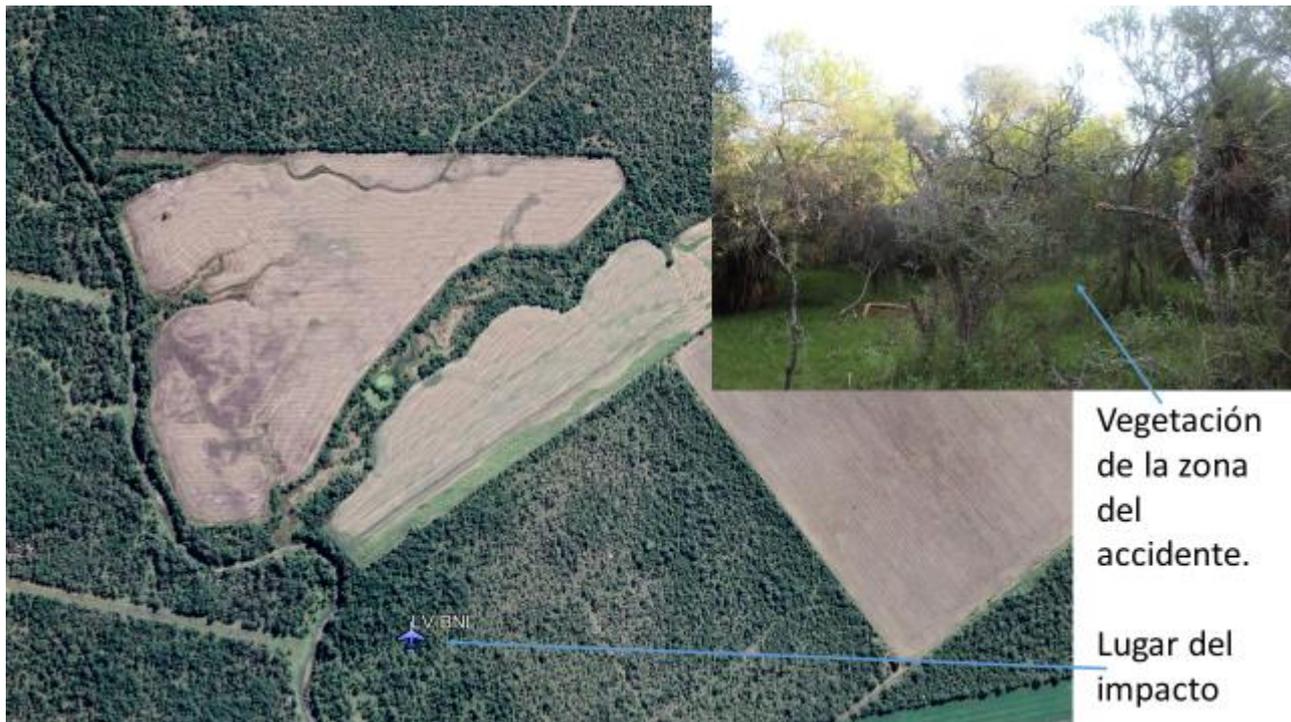
La aeronave fue encontrada en un terreno cubierto por vegetación tipo monte con preponderancia de árboles de aproximadamente 4 metros de altura y de muchas especies diferentes; a unos veinte metros de ese lugar se encontraba un lote sembrado, el cual había sido indicado por testigos como el lugar donde la aeronave estaba trabajando.

Figura 3. Lugar del suceso

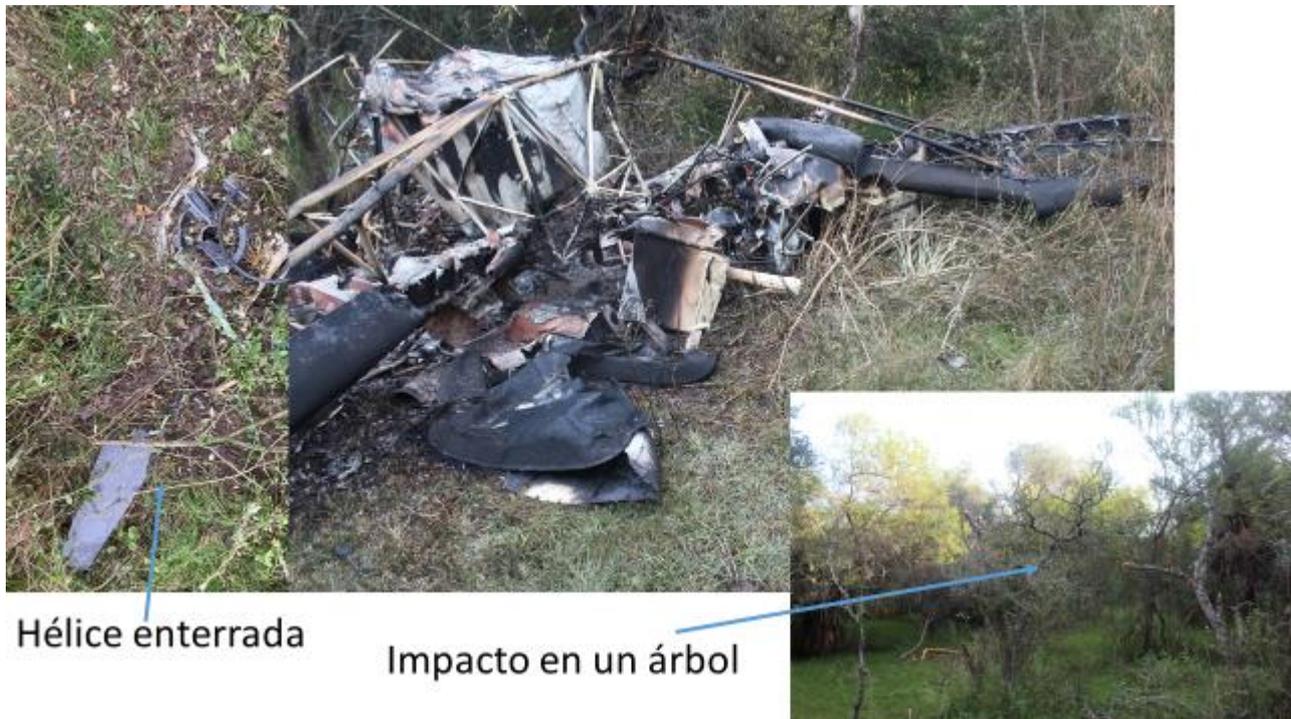
Figura 4. Detalles de la condición post accidente de la aeronave

La aeronave se encontró totalmente quemada, se encuentra bajo investigación el origen del fuego.

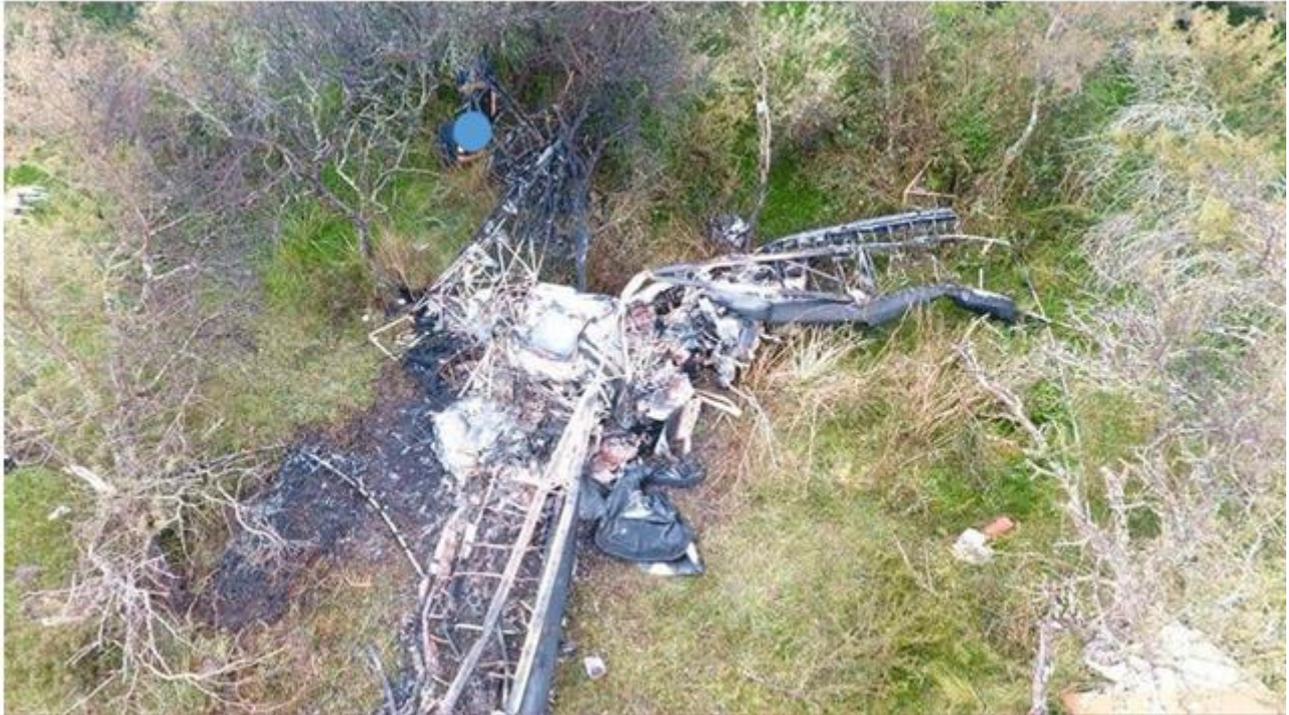
El piloto abandonó la aeronave por sus propios medios, la cabina sufrió deformaciones tras el impacto y la estructura del botalón de cola fue encontrada quebrada y girada a la izquierda de la posición de unión al fuselaje; los cinturones de seguridad resultaron totalmente quemados.

Figura 5. Imagen aérea tomada por un Drone de la policía de Entre Ríos
