INFORME DE SEGURIDAD OPERACIONAL

Suceso: Accidente

Título: Categoría de suceso indeterminada. Piper PA 25-235, matrícula LV-BNL,
Alcaraz, provincia de Entre Ríos

Fecha y hora del suceso: 11 de febrero de 2021 [Nota: La hora exacta del suceso no
pudo ser determinada]

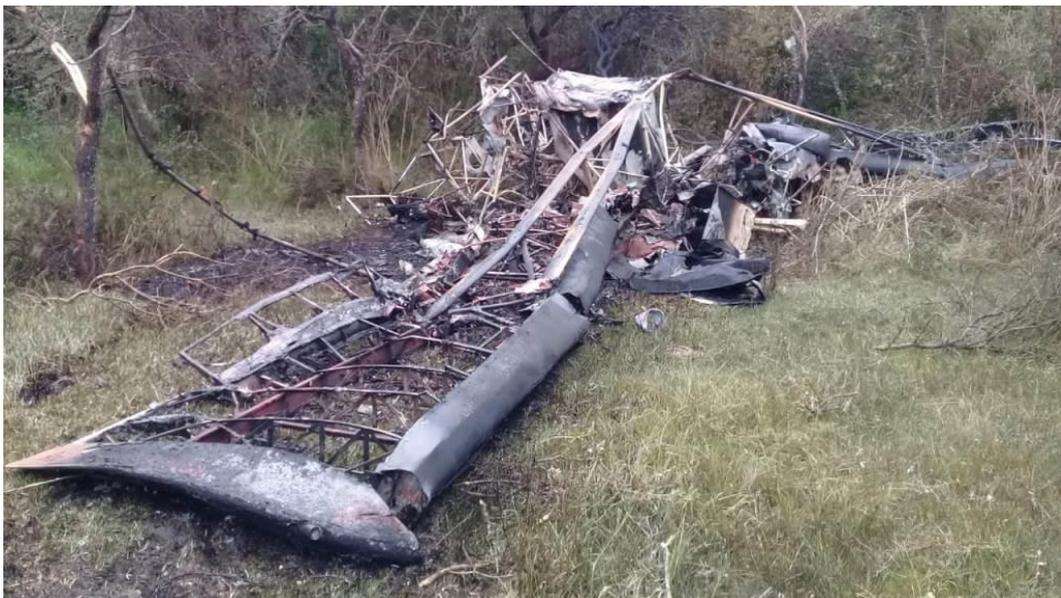
Figura 1. Posición final de la aeronave accidentada. Fuente: investigación JST

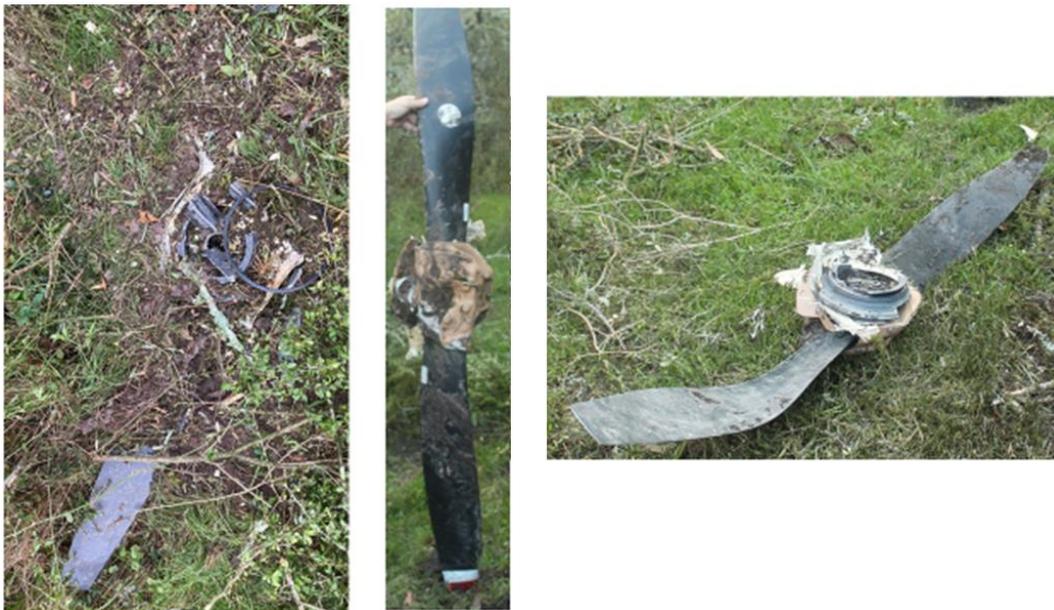
Daños de importancia.

Figura 2. Daños en la hélice del LV-BNL. Fuente: investigación JST

La posición de la hélice respecto del fuselaje permite inferir que el impacto con el terreno se produjo con la nariz en una actitud hacia abajo. Posterior al impacto, toda la aeronave giró en sentido antihorario alrededor de su eje vertical hasta llegar a su posición final. No se encontraron marcas de arrastre en la zona. Además, cerca de la aeronave se observaron ramas caídas y otras quebradas en algunos árboles. La deformación del ala izquierda, localizada a aproximadamente un metro de la puntera y que afectaba a todo su cajón resistente, sugiere que la aeronave impactó en esa zona, lo que modificó su actitud y la hizo golpear de punta contra el suelo.

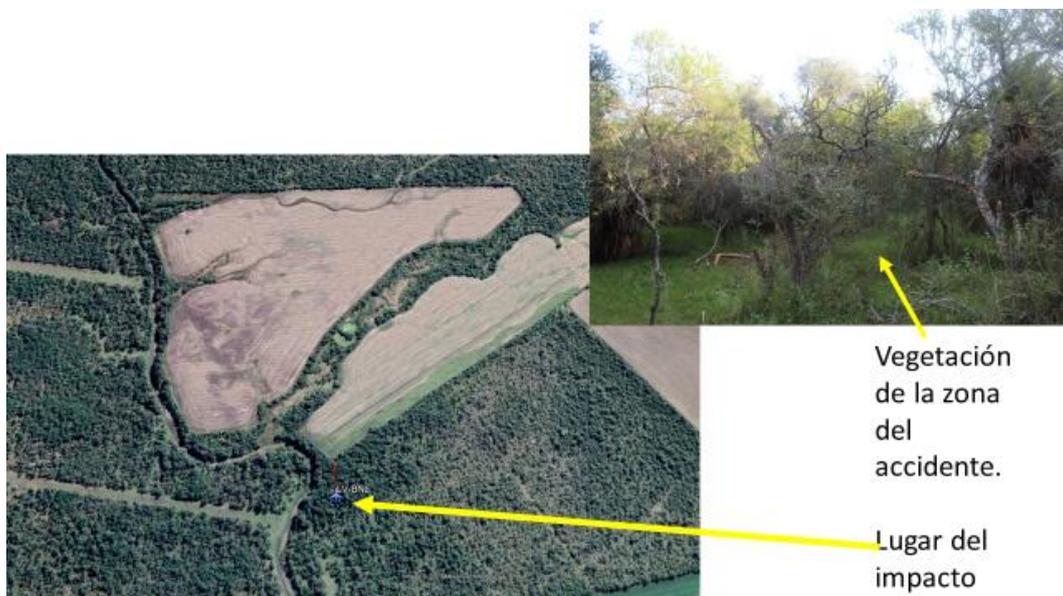
La aeronave fue encontrada en un terreno donde preponderaba la vegetación tipo monte con árboles de aproximadamente cuatro metros de altura, a una distancia aproximada de 95 kilómetros del aeródromo de San Benito.

Figura 3. Lugar del suceso. Fuente: investigación JST

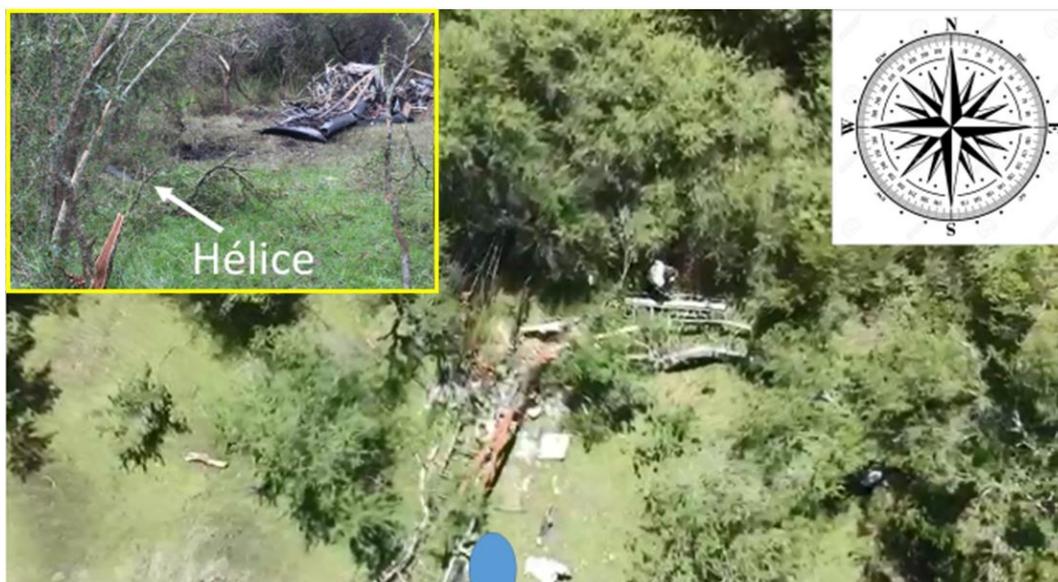
Los restos fueron encontrados por personal policial con la ayuda de un vehículo aéreo no tripulado. La aeronave se encontró incendiada, sin dispersión de restos y sin indicios de desplazamientos sobre el terreno. Además, se encontraron restos de árboles impactados a una distancia no mayor de 10 metros; la hélice se halló enterrada y separada del motor, a no más de tres metros de la puntera del ala derecha.

Figura 4. Vista superior del lugar del suceso. Fuente: investigación JST

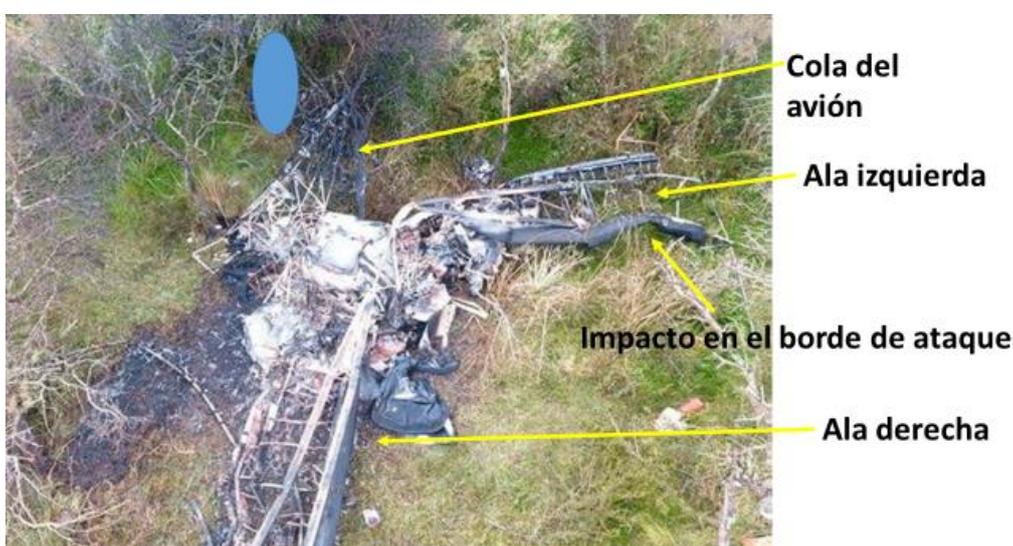
Figura 5. Vista aérea del LV-BNL. Fuente: investigación JST

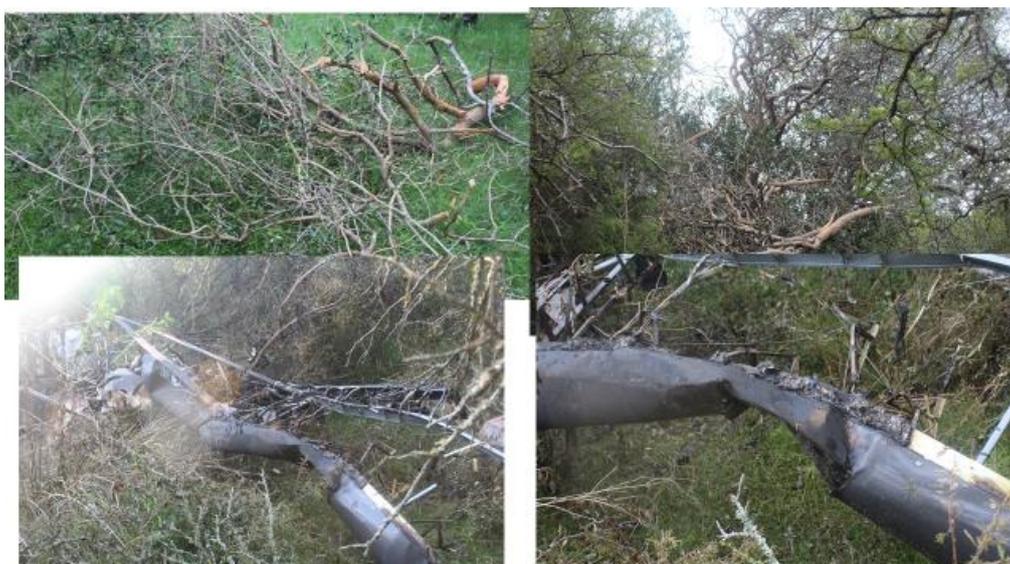
El ala izquierda mostraba evidencia de impacto en su borde de ataque, a aproximadamente un metro de la puntera del ala. Parte de la puntera estaba desprendida y los montantes y la estructura en la zona de la raíz del ala presentaban deformaciones por pliegue.

Se encontraron ramas de árboles caídas y otras fracturadas producto del impacto de la aeronave. A partir de estos indicios, es probable que el rumbo de vuelo aproximado antes del impacto era de 230°. En su posición final, la nariz de la aeronave quedó apuntando al rumbo 90°.

Figura 6. Detalle del borde de ataque del ala izquierda y ramas caídas. Fuente: investigación JST

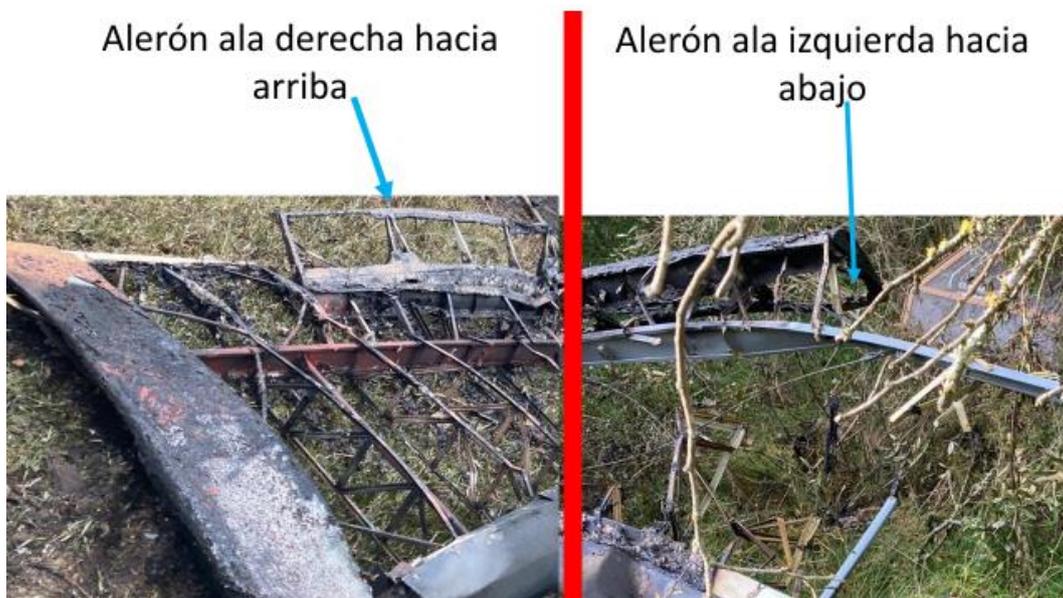
En cuanto a las posiciones de las superficies de control, se observaron las siguientes configuraciones: el alerón izquierdo se encontraba completamente hacia arriba y el alerón derecho estaba completamente hacia abajo. El timón de dirección estaba orientado hacia la derecha y el timón de profundidad se hallaba en una posición hacia arriba.

Figura 7. Posición de los alerones. Fuente: investigación JST

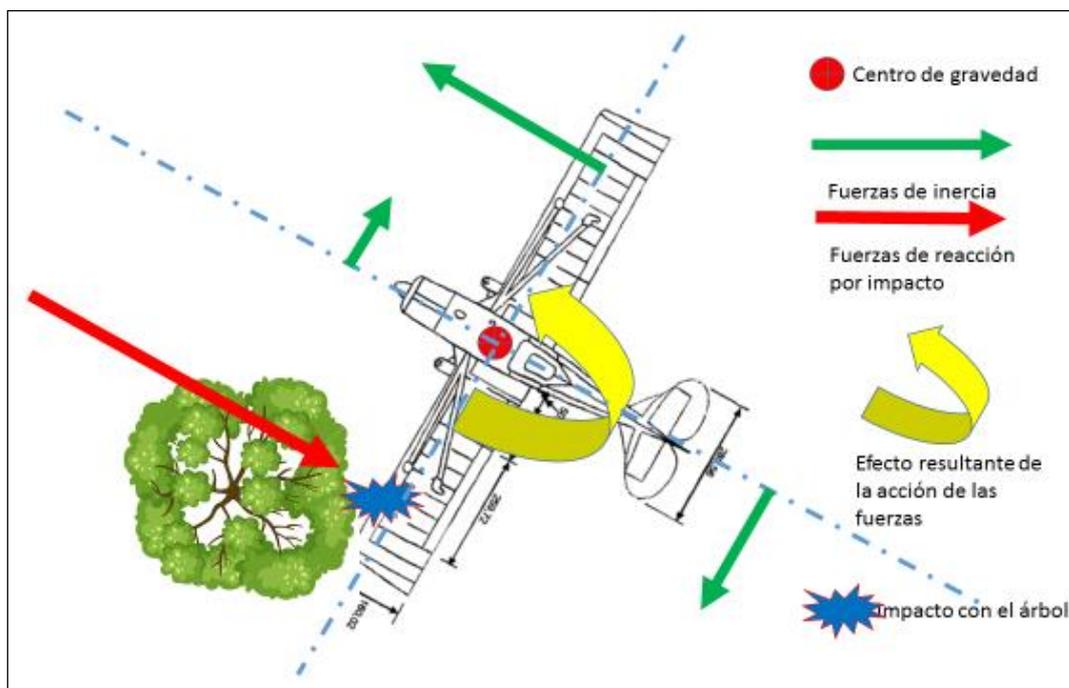
Figura 8. Representación de fuerzas en el avión. Fuente: investigación JST

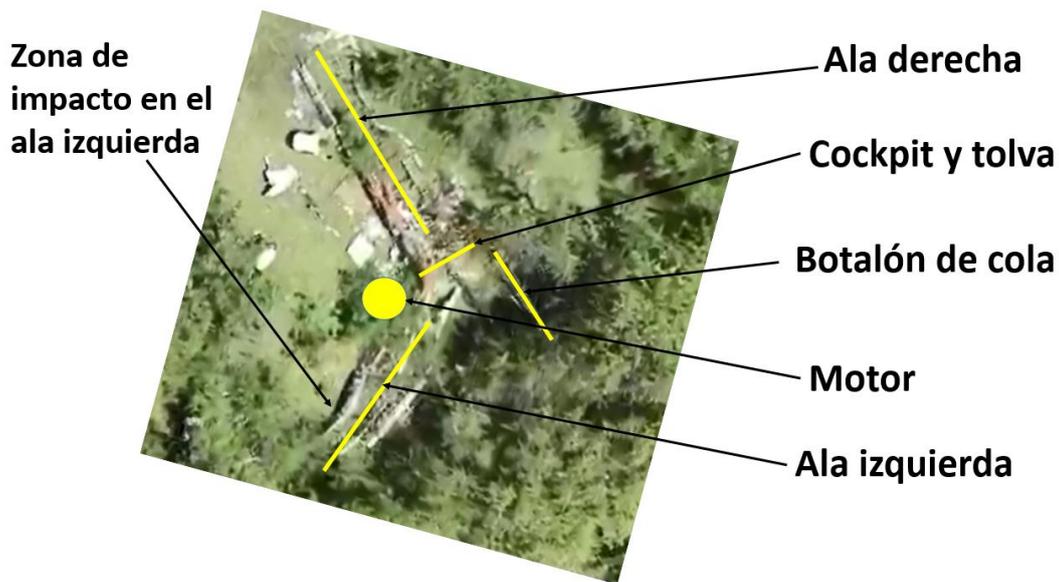
Figura 9. Detalle de deformaciones desde una imagen aérea. Fuente: investigación JST
