# Informe Provisional de Seguridad Operacional

Cessna 182C, LV-GMJ

Zona rural Pehuajó, Buenos Aires

14 de febrero de 2021

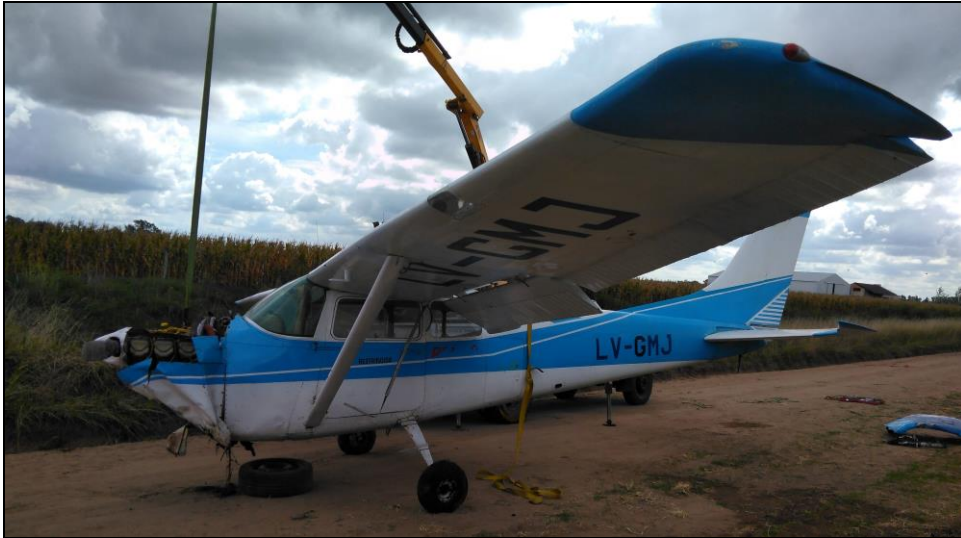
Daños de importancia.

Figura 1. Vista general de la aeronave retirada del lugar de impacto
