## INFORME DE SEGURIDAD OPERACIONAL

Expediente: EX-2021-13467164- -APN-DNISAE#JST

Suceso: Accidente

Título: Relacionado con el combustible, Cessna 182C, matrícula LV-GMJ, zona rural Pehuajó, provincia de Buenos Aires

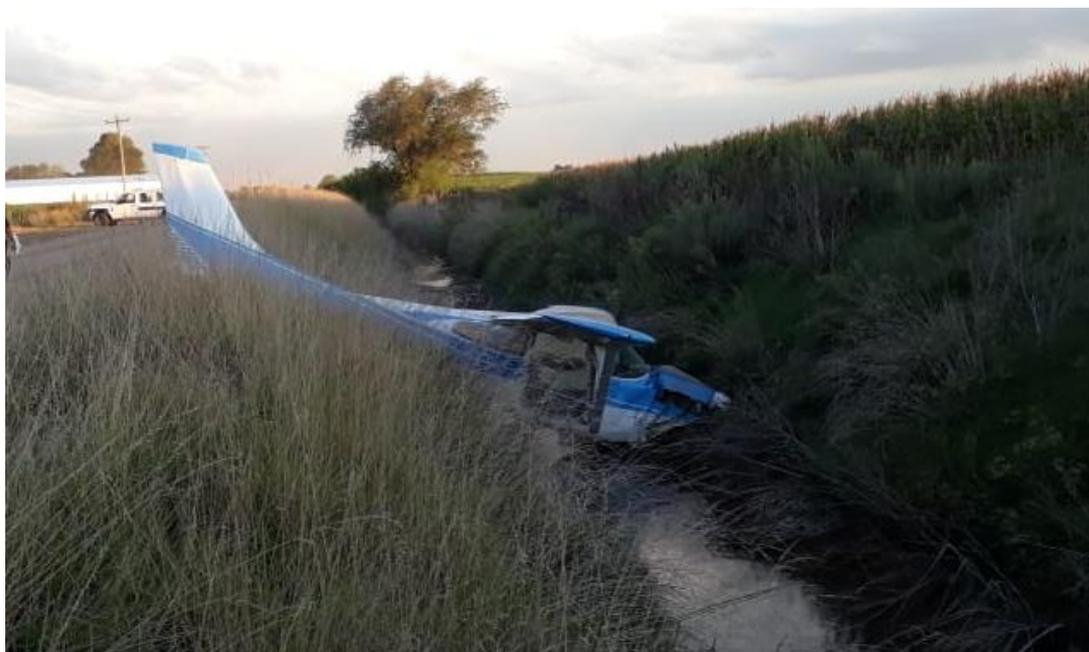
Luego de aproximadamente 40 minutos de vuelo, durante la fase de aproximación al aeródromo de Pehuajó, se produjo la detención del motor de la aeronave. Como resultado de esta situación, el piloto decidió realizar un aterrizaje de emergencia. Durante el aterrizaje, la aeronave colisionó con un cerco perimetral e impactó contra una zanja lo que produjo daños significativos.

Figura 1. Posición final de la aeronave LV-GMJ. Fuente: investigación JST

La aeronave experimentó daños de importancia en el fuselaje, especialmente en la parte delantera y central, así como en el tren de aterrizaje y las alas. Además, la hélice y el motor resultaron dañados debido al impacto.

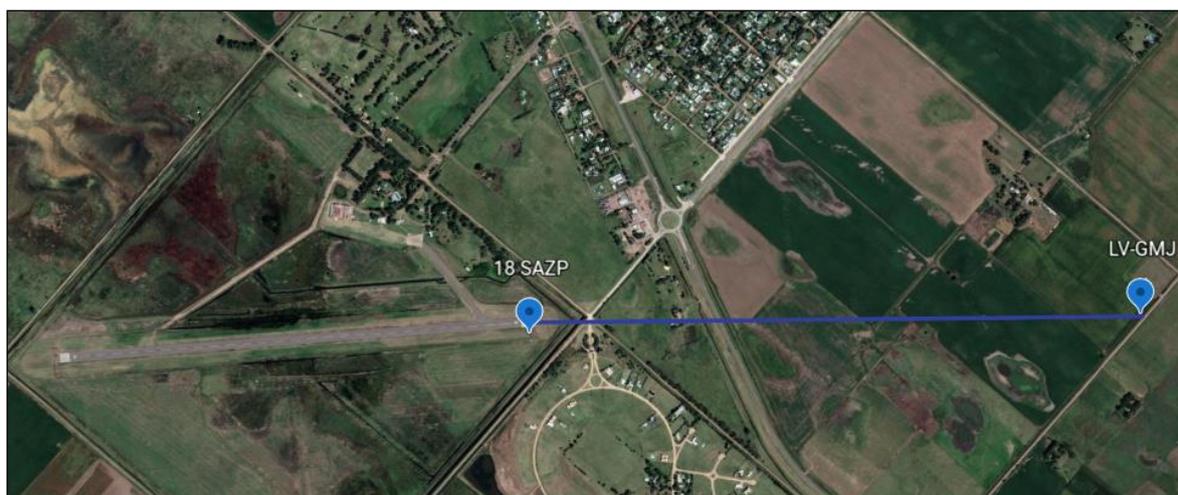
Durante el aterrizaje de emergencia la aeronave recorrió 30 metros sobre una plantación de maíz, colisionó con el cerco perimetral, cruzó la calle e impactó con una zanja y se detuvo a 1,9 kilómetros sobre la prolongación del eje de la pista 18 del aeródromo de Pehuajó.

Figura 2. Posición final del LV-GMJ respecto del umbral de pista 18. Fuente: investigación JST

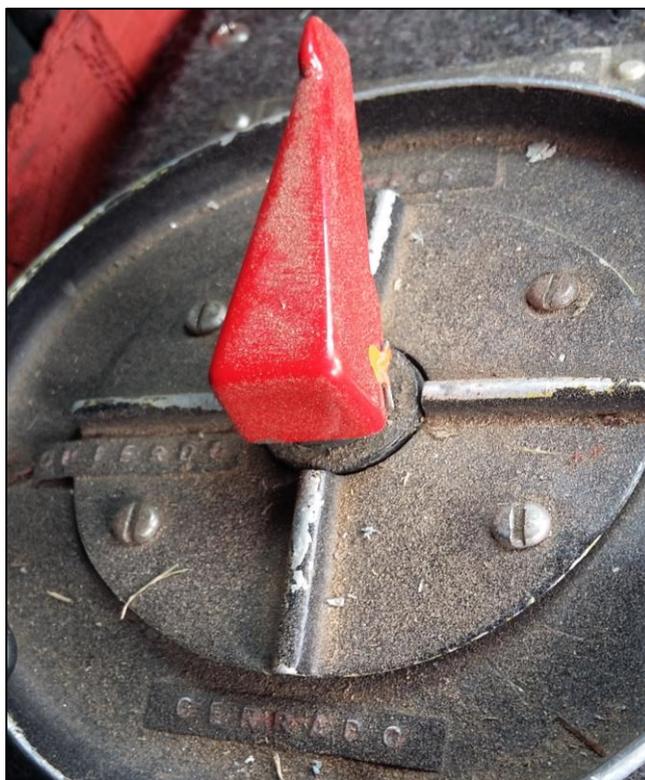
Durante el trabajo de campo, se verificó la cantidad de combustible y se encontró que el tanque izquierdo tenía aproximadamente 23 litros, mientras que el tanque derecho no tenía combustible. Además, se observó que la llave de combustible de la aeronave estaba en la posición “ambos”, como se muestra en la figura 3.

Figura 3. Llave selectora de tanques de combustible. Fuente: investigación JST

Cuando la llave selectora de combustible se encuentra en la posición “ambos”, la alimentación al motor proviene de ambos tanques alares. Durante el trabajo de campo se encontró que el tanque izquierdo tenía aproximadamente 23 litros de combustible, mientras que el tanque derecho no tenía combustible.

De acuerdo con lo manifestado por el piloto, la falla del motor ocurrió cuando la aeronave realizaba un viraje hacia la izquierda como parte del circuito para el aterrizaje. Considerando que, para esa condición de vuelo la cantidad de combustible a bordo (23 litros) era menor que la no utilizable (38 litros) establecida por el manual, y que la llave selectora de combustible se encontró en la posición “ambos”, es posible que la detención del motor haya sido provocada por falta de alimentación de combustible.
