INFORME DE SEGURIDAD OPERACIONAL

Expediente: EX-2021-18060055- -APN-DNISAE#JST

Título: Falla o mal funcionamiento de componente de la aeronave (no del grupo motor).
Piper PA-38-112, matrícula LV-ODP, aeródromo de San Lorenzo, provincia de Santa Fe

Fecha y hora del suceso: 2 de marzo de 2021 a las 14:50 horas (UTC)

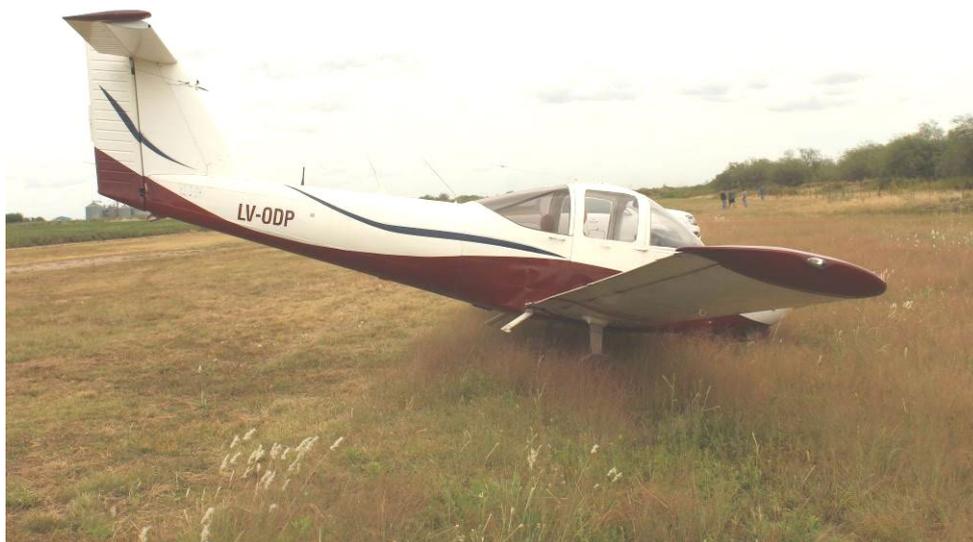
Figura 1. Posición final de la aeronave. Fuente: investigación JST

Luego de 50 minutos de vuelo, en la ejecución del tercer aterrizaje, al hacer contacto con el suelo, se desprendió la rueda del tren de aterrizaje principal izquierdo. Como consecuencia, la ballesta del tren de aterrizaje principal izquierdo se hundió en el terreno, la aeronave giró hacia la izquierda lo que provocó una excursión de pista por el margen izquierdo de la pista 09.

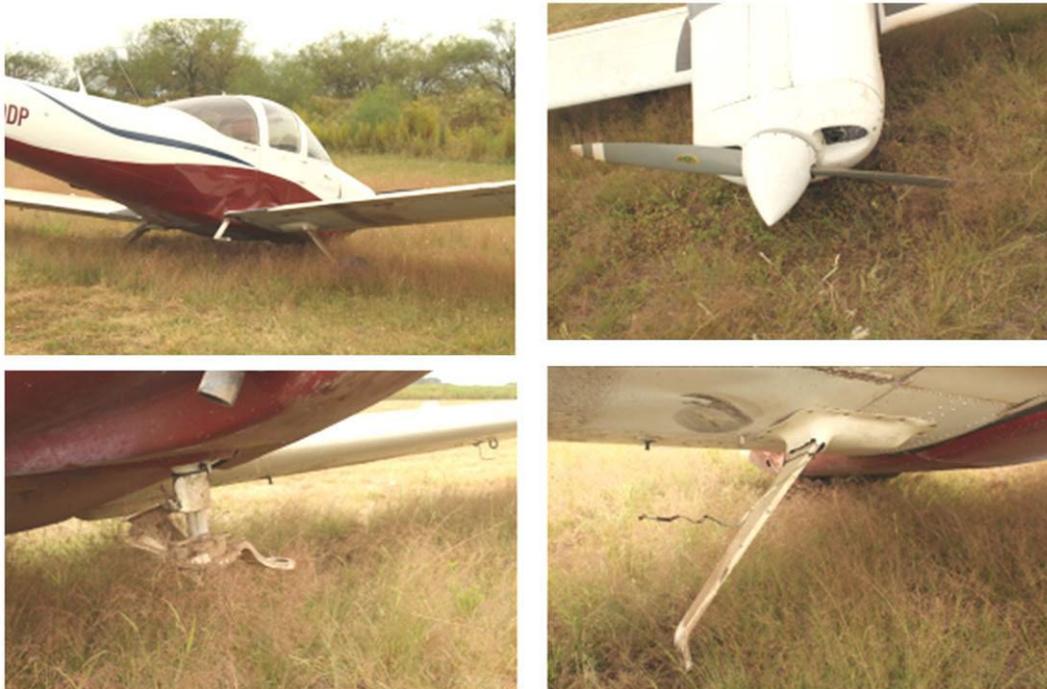
Figura 2. Daños experimentados por la aeronave. Fuente: investigación JST

Como consecuencia del suceso, la aeronave experimentó la detención brusca de su motor, la rotura del tren de aterrizaje de nariz y la deformación del fuselaje a la altura de la unión del ala.

Daños de importancia.

Daños de importancia por detención brusca.

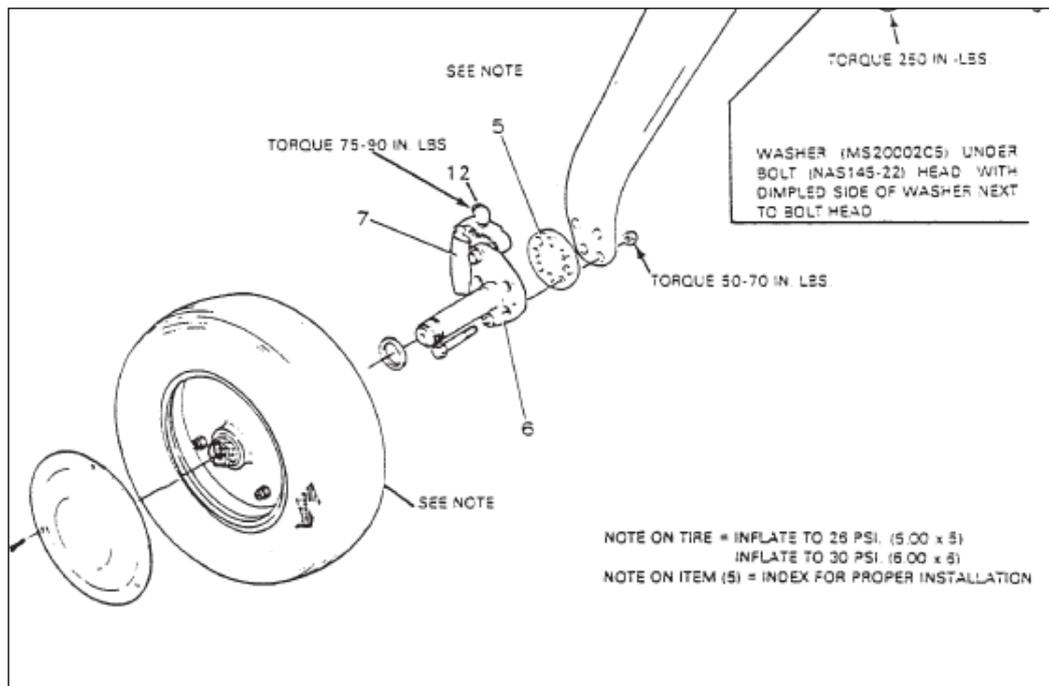
Figura 5. Imagen del manual de mantenimiento del PA-38. Fuente: manual de mantenimiento de la aeronave

El manual de mantenimiento detalla las instrucciones de armado y desarmado del tren de aterrizaje, en la figura se observa el valor de torque de los pernos de unión del eje a la ballesta.

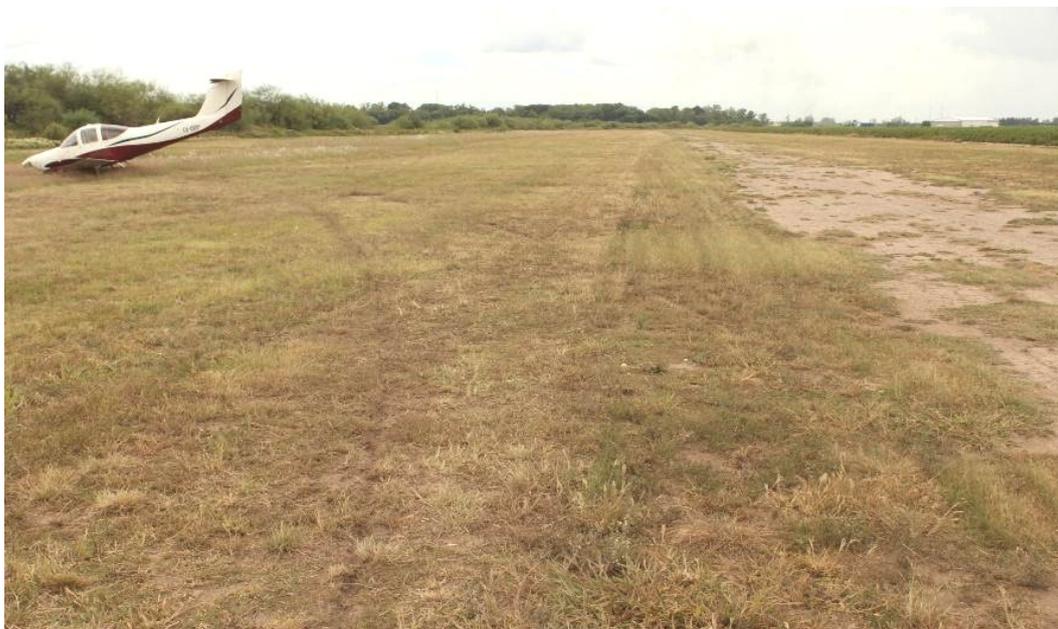
Figura 6. Lugar del suceso. Fuente: investigación JST

La aeronave aterrizó por la pista 09 e inmediatamente después inició un giro hacia la izquierda que finalizó en una excursión de pista. La distancia total recorrida fue de 55 metros.

Con motivo de la investigación se detectó que la rueda izquierda se había desprendido durante la carrera de aterrizaje. Como resultado, la ballesta del tren de aterrizaje principal izquierdo se hundió en el terreno lo que provocó una excursión de pista.

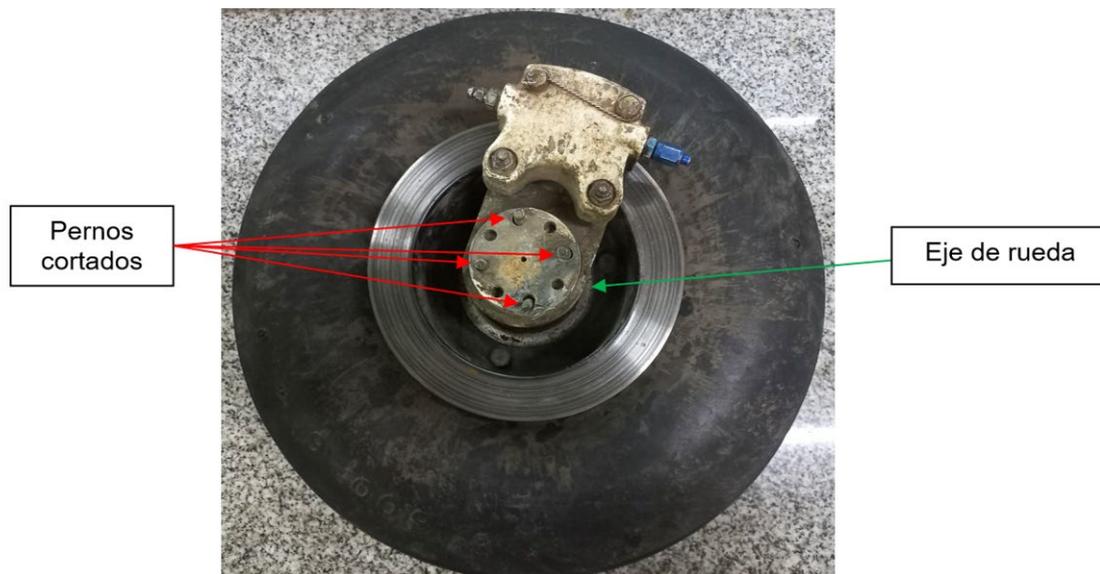
Figura 7. Conjunto de rueda izquierda del LV-ODP en estado que fue recuperado. Fuente: investigación JST

La rueda completa, que incluye el caucho montado en la llanta unido al eje de la rueda con el disco de freno y el conjunto de freno, fue reservada para su análisis.

El análisis visual de la rueda desprendida indicó que su desprendimiento fue el resultado de la rotura de los cuatro pernos de unión que conectaban el eje de la rueda con la ballesta del tren de aterrizaje principal izquierdo. Estos pernos están diseñados para absorber la energía del aterrizaje y transmitirla a la estructura de la aeronave.

- ✓ El desprendimiento de la rueda del tren de aterrizaje principal izquierdo se produjo como consecuencia de la rotura de los pernos de fijación del eje de rueda a la ballesta.

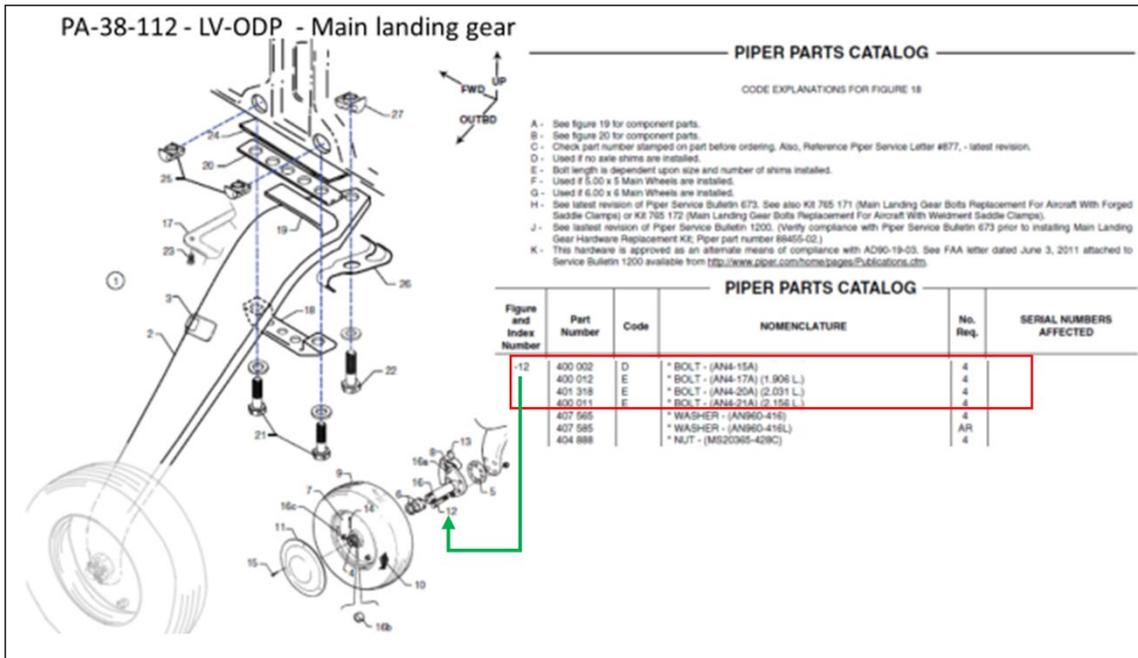
Figura 8. Detalle del tren de aterrizaje principal y catálogo de partes. Fuente: catálogo de partes ilustrado del Piper PA-38-112

Se utilizó el catálogo de partes ilustrado del Piper PA-38-112 como referencia técnica para identificar el número de parte de los pernos elegibles para equipar a la aeronave.

Los pernos elegibles tienen cuatro números de parte de Piper, dos códigos permiten diferenciar a un número de parte cuando en la instalación no se coloca un suplemento entre el eje y la rueda (D) y los otros tres cuando se suplementa (E). En la designación se identifica al perno como un bulón estándar de la norma AN³, todos con un diámetro de 4, pero con longitudes distintas: 15, 17, 20 y 21.

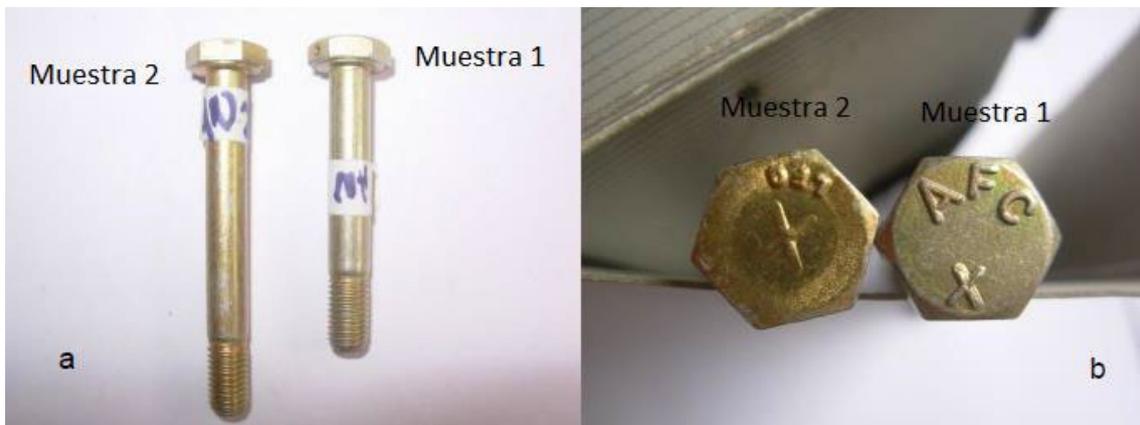
Figura 10. Imagen de los pernos y su identificación para el ensayo. Fuente: investigación JST

Para el segundo ensayo, se solicitó al propietario de la aeronave un perno AN4 nuevo de su propio almacén y otro del mercado para comparación. La muestra 1 corresponde al perno proporcionado por el propietario del LV-ODP, extraído de su inventario, mientras que la muestra 2 corresponde a un perno suministrado por la investigación con fines de comparación.

- La muestra 1 cumple parcialmente con la normativa NASM 6812 en su estructura dimensional. No cumple correctamente en cuanto a composición química y características microestructurales, en este último caso al haber presencia de fisuras congénitas. No pudo concluirse respecto del modo de fabricación de la rosca. No pudo concluirse si los parámetros del tratamiento para el tipo de acero empleado han sido utilizados según la norma.

- La muestra 2 cumple con la composición química, estructura dimensional y características microestructurales atento a la normativa NASM 6812. También se logra establecer la fabricación de la rosca siendo esta por laminación.

- Mientras que la muestra 2 se encuentra comprendida y acorde con lo establecido en la normativa NASM 6812 (con dos observaciones no críticas), la muestra 1 presenta desviaciones respecto de varios parámetros que la encuadrarían como no acorde atento a normativa.

Las conclusiones del informe identificaron la muestra 1 como una parte falsa o "*bogus part*", como se las suele denominar en la industria aeronáutica mundial. La investigación también señala que las características de la muestra 1, según el ensayo de cumplimiento de normas, concuerdan con las de los pernos identificados como A, B y C en el ensayo de origen de falla. Además, entre las conclusiones se destaca que la Muestra 1 no solo es falsa en términos de material y dimensiones, sino también en el proceso de fabricación de la rosca, que dejó fisuras superficiales. Estas fisuras podrían convertirse en puntos de inicio de una fisura por fatiga cuando se somete a esfuerzos variables durante su vida útil.
