Informe de Seguridad Operacional

Operación a baja altura

CESSNA A-188-B, LV-BHV

19196545/21

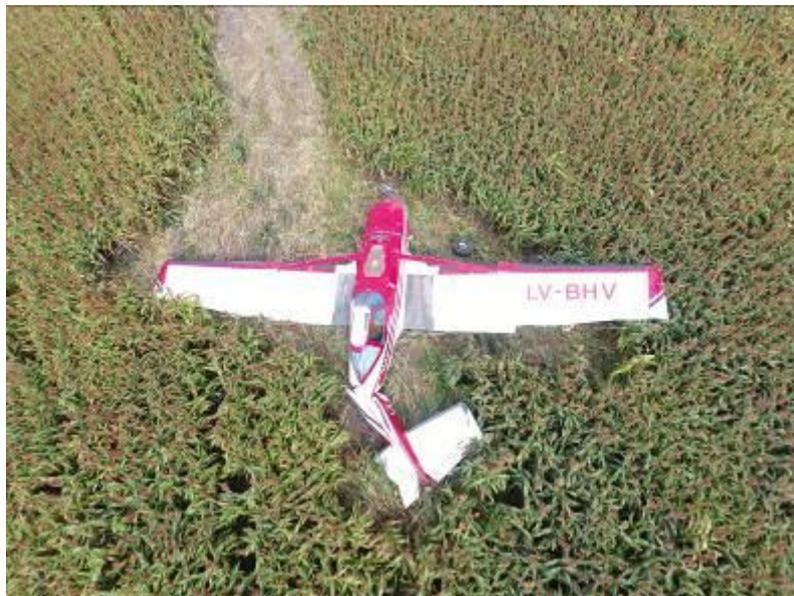
Figura 1. Vista de la Aeronave

El 4 de marzo de 2021, la aeronave matrícula LV-BHV, un Cessna A-188-B, despegó del aeródromo Norberto de la Riestra (Buenos Aires), a las 13:02 horas² donde se encontraba su base operativa con el fin de realizar un trabajo de fumigación. Luego de sobrevolar una línea de árboles que se encontraban entre los lotes de trabajo, la aeronave descendió hasta una altura en la que el tren principal de aterrizaje hizo contacto con el sembrado. A consecuencia de ello, se produjo la pérdida de control e impacto con el terreno.

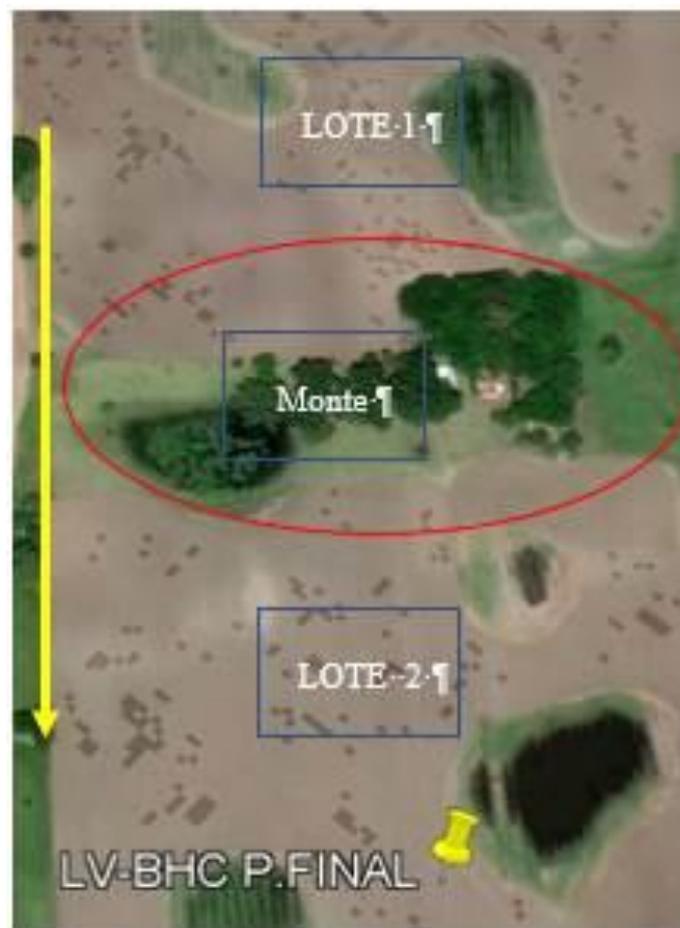
Figura 2. Obstáculo Monte

En la última pasada de aspersión aérea, el piloto sobrevoló el monte e inició una maniobra de descenso. Al nivelar, en el lateral derecho de la cabina de la aeronave se encontraba un

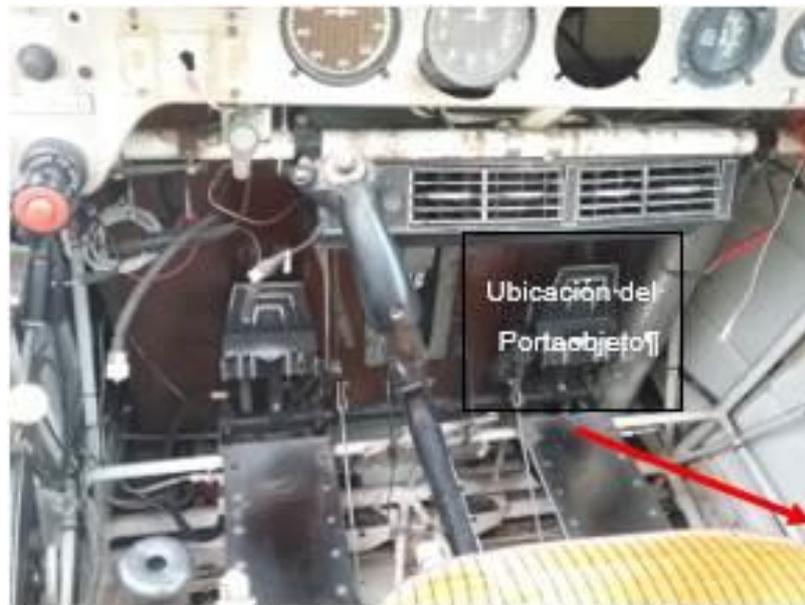
Figura 3. Cabina Cessna A-188

portaobjetos, donde el piloto había dejado los anteojos. Cuando inició la maniobra de descenso los lentes se cayeron y el piloto bajó la vista al interior de la cabina para verificar que había sucedido. Al volver la mirada al frente identificó que se encontraba a muy baja altura, próximo a la plantación.

El análisis de este suceso se basa en determinar las posibles circunstancias que llevaron a una pérdida de visión de la trayectoria de vuelo por parte del piloto. La aeronave disponía, en el lado derecho de la cabina, de un portaobjetos donde el piloto colocaba alguna pertenencia. La evidencia indica que se trata de un componente adicional instalado de modo casero que fue fabricado con un bidón recortado y sin tapa.

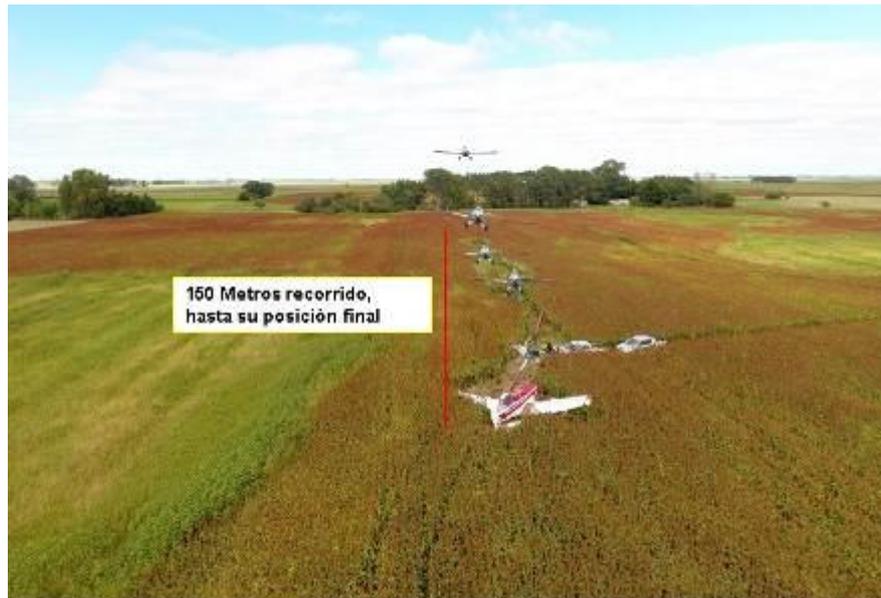
Figura 4. Trayectoria de la aeronave

En ese momento, los planos y el tren principal comenzaron a rozar las espigas del sorgo que estaban a dos metros de altura. Esa fricción produjo la disminución progresiva de la velocidad traslacional de la aeronave. Si bien el piloto comenzó a aplicar potencia y a mover los comandos para ascender, las espigas de sorgo comenzaron a enredarse en la masa de las ruedas del tren. Luego, la hélice hizo contacto con el terreno y el tren principal impactó en el suelo produciéndose un giro de 180 °. Como consecuencia de la colisión se desprendió la rueda derecha del tren principal y se produjo la rotura del fuselaje de la aeronave.

La aeronave recorrió 150 metros desde el primer impacto con el sorgo hasta la posición final. El piloto evacuó la aeronave por sus propios medios.
