INFORME DE SEGURIDAD OPERACIONAL

Suceso: Incidente grave

Título: Interrupción del suministro de combustible, Proyecto Petrel 912i, matrícula LV-ITP, Zona rural de Timbúes, provincia de Santa Fe

Fecha y hora del suceso: 6 de marzo de 2021 a las 13:30 horas (UTC)

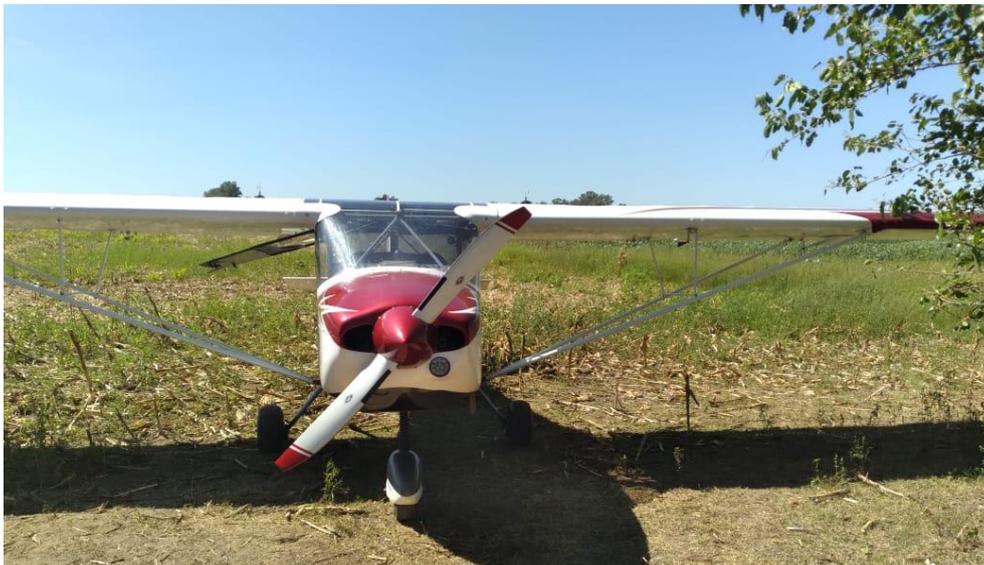
Figura 1. El LV-ITP luego del aterrizaje de emergencia en Timbúes. Fuente: investigación JST

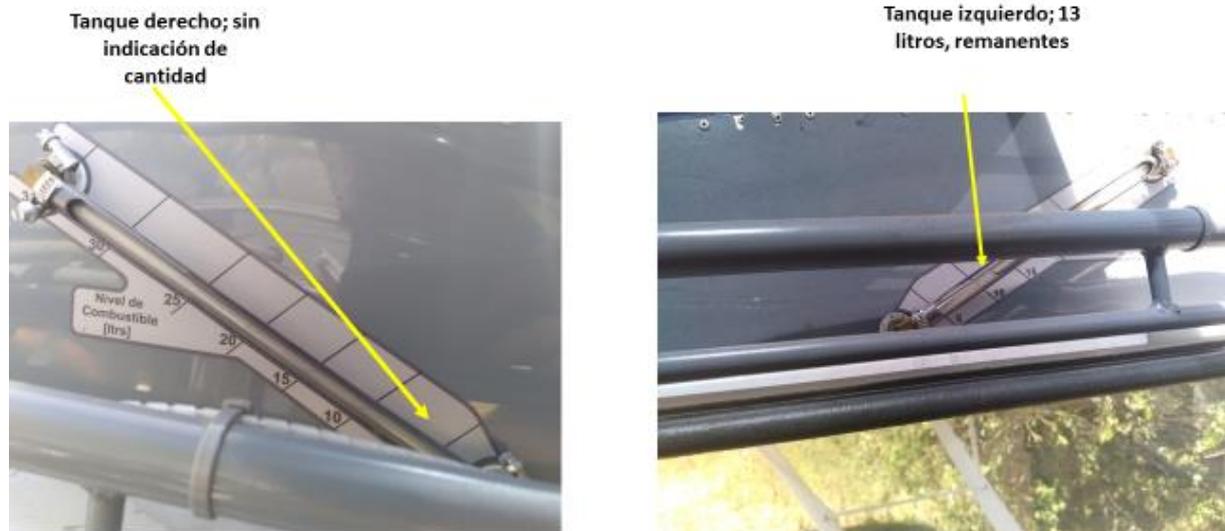
Indicadores de cantidad de combustible del LV-ITP en el lugar del aterrizaje de emergencia

Figura 2. Imagen de los indicadores de combustible luego del aterrizaje de emergencia. Fuente: investigación JST

Las evidencias obtenidas permiten considerar a una condición de *fuel starvation* como la más probable para el caso. La ausencia de indicación de cantidad de combustible en el tanque de ala derecho y la autonomía expresada en el manual de vuelo de la aeronave se constituyen en elementos objetivos para la fundamentación de la condición anteriormente planteada.

- ✓ Tras el aterrizaje, se constató que el tanque de combustible izquierdo tenía 13 litros, mientras que el tanque derecho no mostraba indicación alguna.

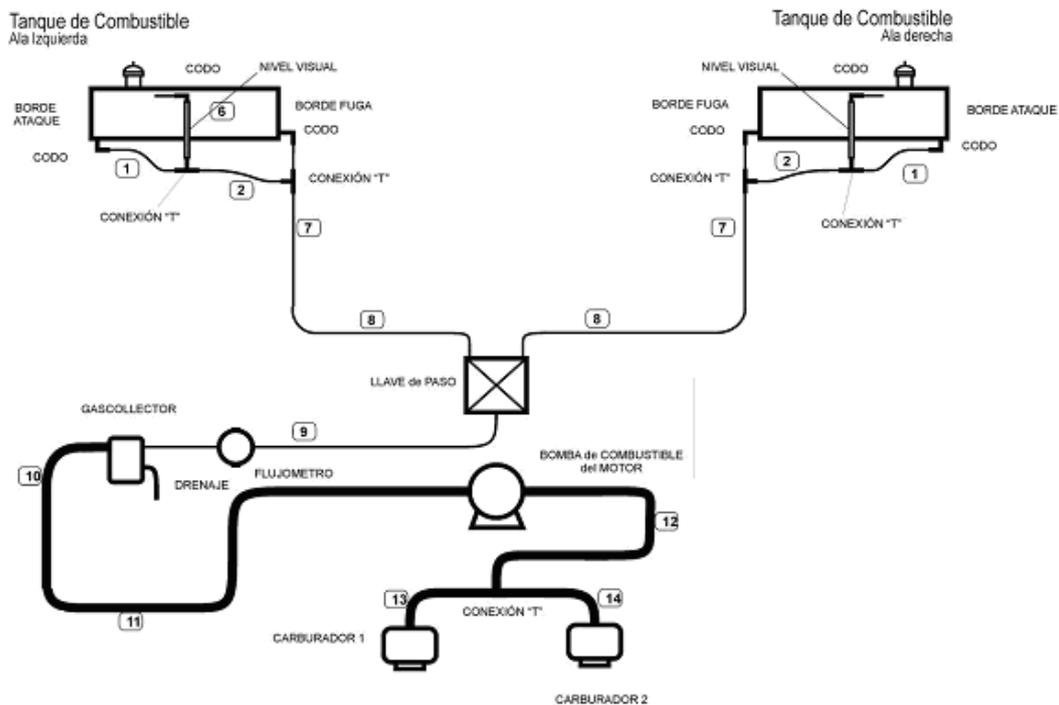
Figura 3. Diagrama del sistema de combustible del Petrel 912i. Fuente: manual de la aeronave
