## INFORME DE SEGURIDAD OPERACIONAL

Expediente: EX-2021-22564759- -APN-DNISAE#JST

Título: Fallo o malfuncionamiento de sistema/componente (grupo motor), Cessna 152, matrícula LV-AMS, Aeródromo de La Matanza, provincia de Buenos Aires

Fecha y hora del suceso: 12 de marzo de 2021 a las 21:55 horas (UTC)

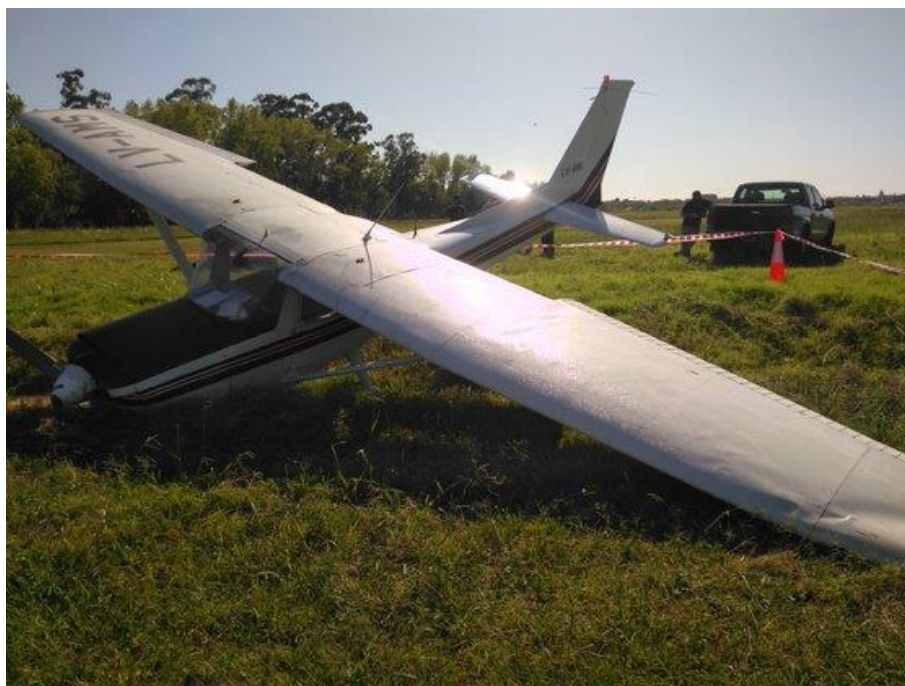
El aterrizaje devino en una excursión de pista y posterior impacto contra una zanja situada a aproximadamente 50 metros del final de pista.

Figura 1. Posición final de la aeronave. Fuente: investigación JST

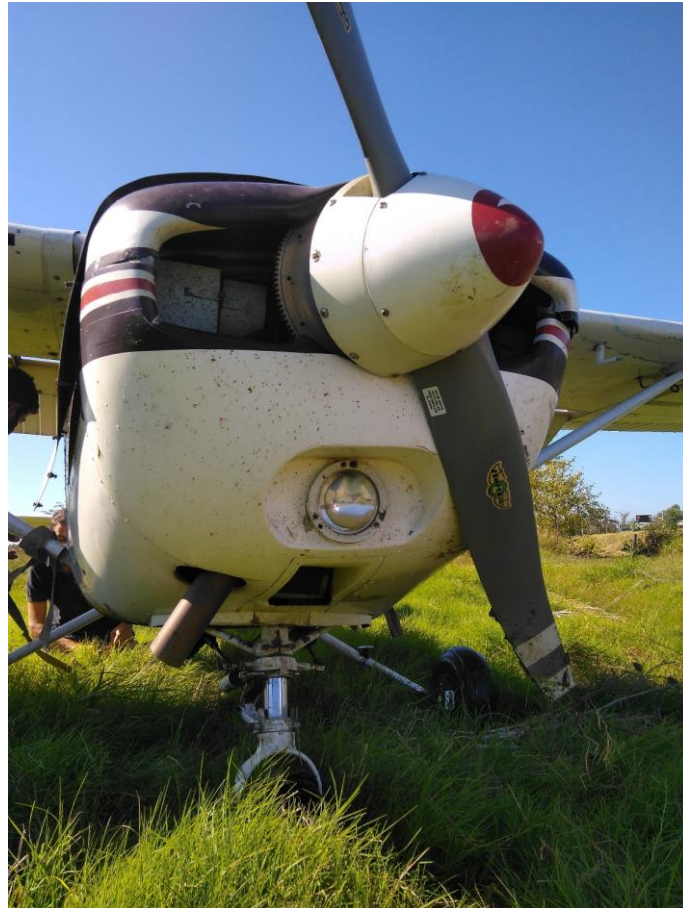
Durante el trabajo de campo se observaron daños en la puntera del ala izquierda del avión, deformación en la corona y pestaña del cigüeñal del motor, así como en una de las palas de la hélice. Se verificó continuidad en los comandos de las superficies de vuelo sin presentar fallas o anomalías.

Figura 2. Daños en hélice. Fuente: investigación JST

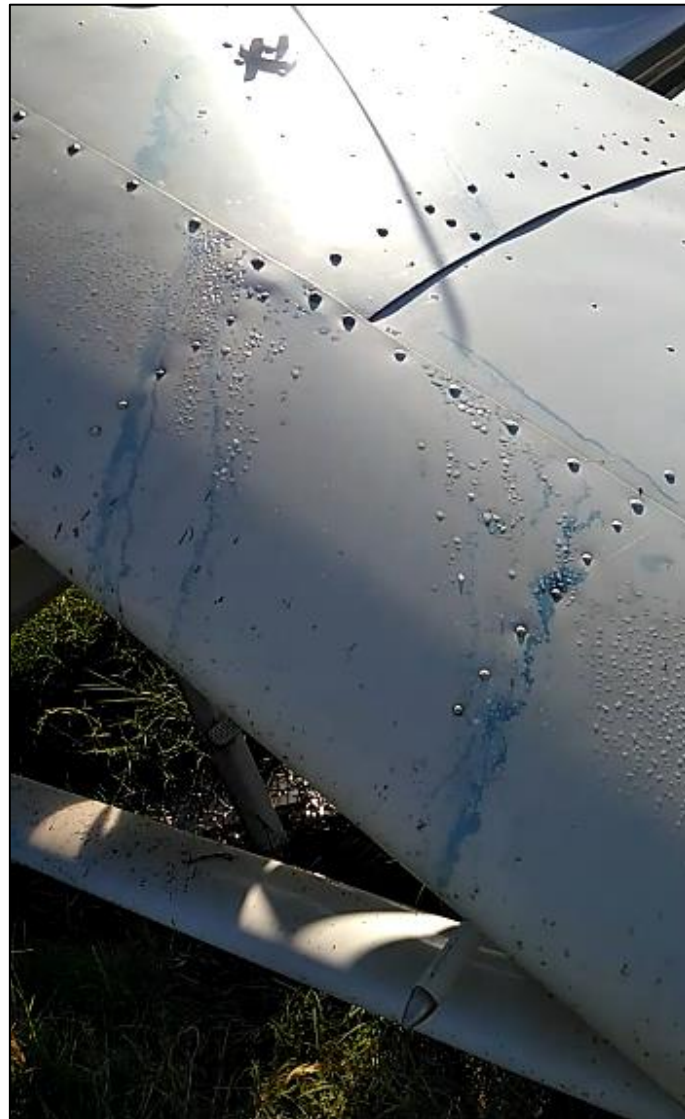
La aeronave contaba con combustible en ambos tanques alares, aunque no fue posible determinar la cantidad exacta al momento del suceso debido a una pérdida ocasionada por el venteo del tanque de combustible izquierdo. Esta pérdida era causada por la inclinación de la aeronave posterior al impacto contra el terreno.

Figura 3. Pérdida de combustible posterior al impacto. Fuente: investigación JST

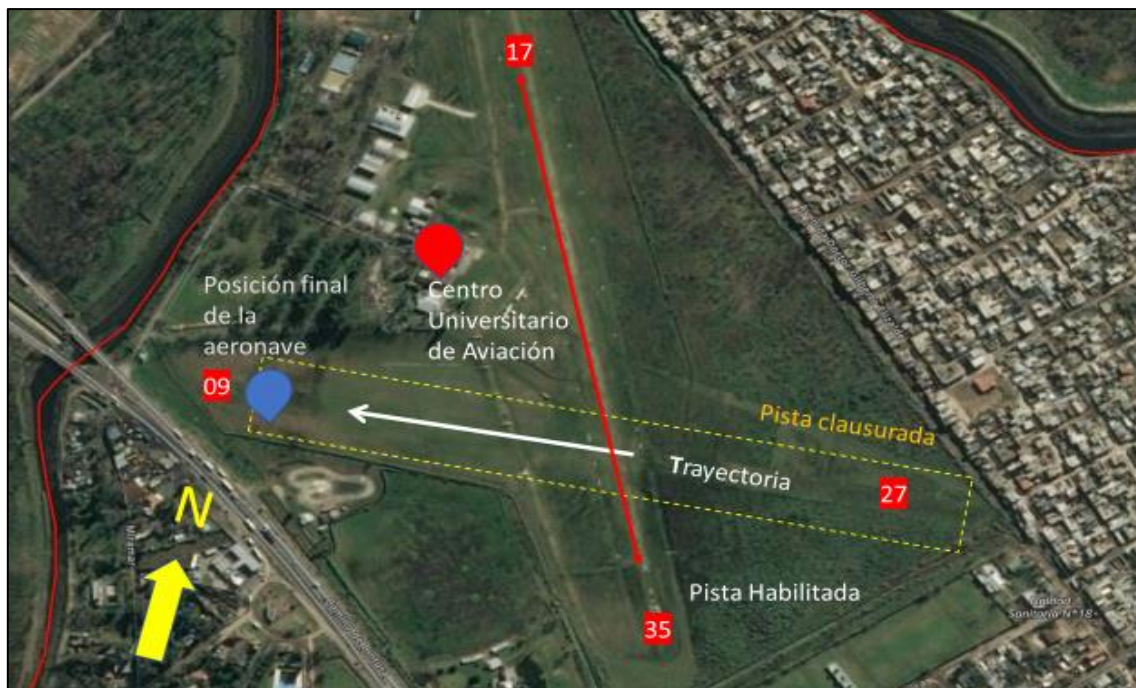
Como resultado de la falla experimentada, el piloto inició el circuito de aproximación con la intención de aterrizar en la pista 35. Sin embargo, debido a la pérdida de altitud y la presencia de viviendas en la trayectoria de aproximación, decidió aterrizar en la pista 27 del aeródromo, que se encontraba más cerca. Cabe destacar que, al momento del suceso, la pista 09/27 se encontraba cerrada según el Aviso a los Aviadores (NOTAM) C445/2021 que indicaba obras en progreso en la pista.

Figura 4. Pista donde aterrizó la aeronave y posición final. Fuente: investigación JST

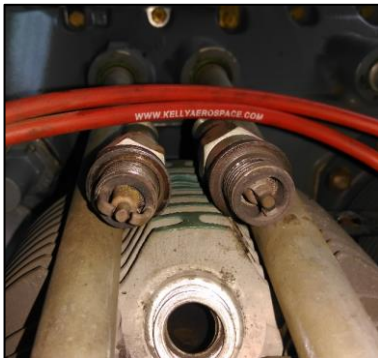
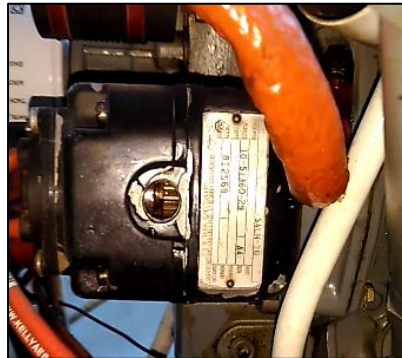
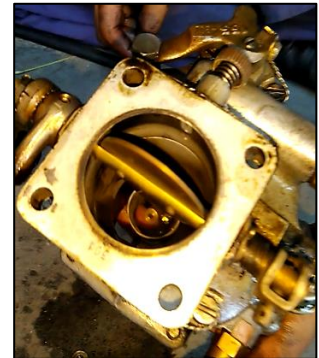
En colaboración con el personal del taller de reparaciones aeronáuticas (TAR), que habitualmente realizaba las tareas de mantenimiento en la aeronave, se realizó una inspección de bujías, magnetos, carburador, cables de comando de acelerador, mezcla y aire caliente. Esta inspección no reveló ninguna falla o anomalía en los componentes antes mencionados.

Figura 5. Imágenes de los chequeos del motor. Fuente: investigación JST

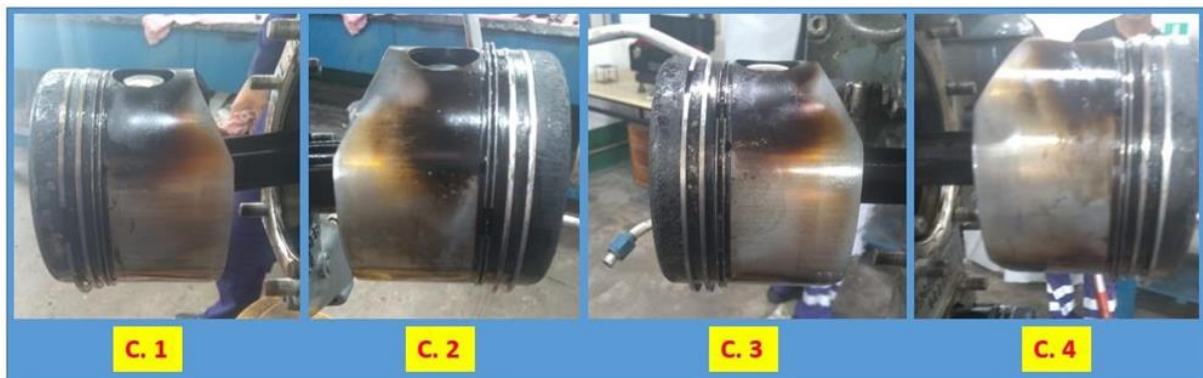
Luego, en las instalaciones del mismo TAR, se llevó a cabo el desarme completo del motor en donde se verificó el libre movimiento de sus componentes internos y no se observaron daños que pudieran ser atribuidos a la ocurrencia del accidente.

Figura 6. Desmontaje de cilindros. Fuente: investigación JST

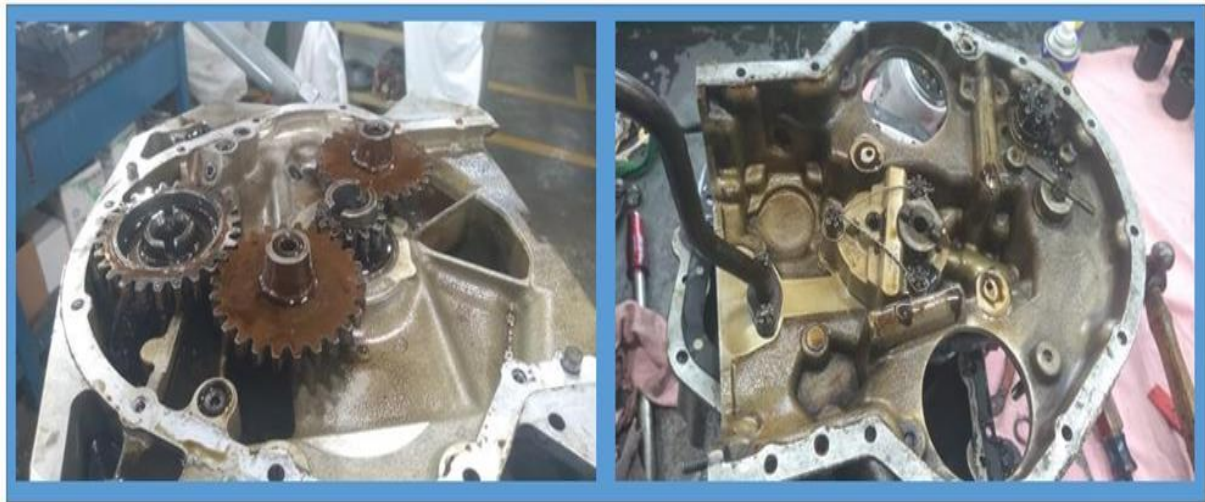
Figura 7. Desmontaje de engranajes/caja de mecanismos. Fuente: investigación JST
