Informe de Seguridad Operacional

Operación a baja altura / Pérdida de control en vuelo

Cessna A-188-B, LV-MCJ

26302678/21

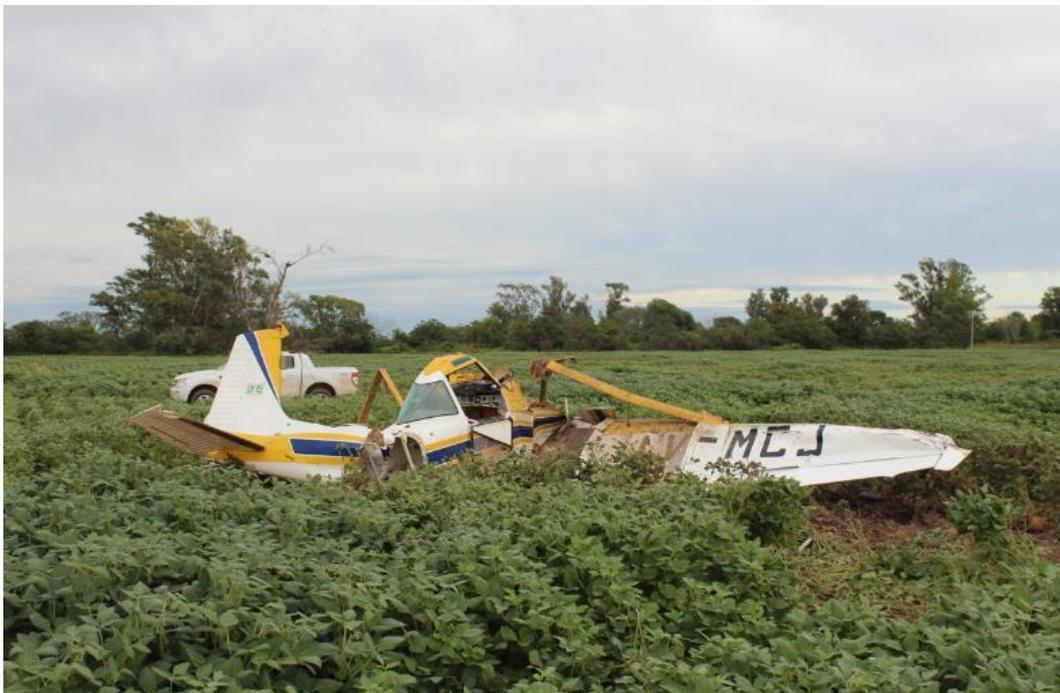
El 24 de marzo de 2021 la aeronave matrícula LV-MCJ, un Cessna A-188-B, despegó del aeródromo privado Fumigaciones Nando SH (Selva, Santiago del Estero) a las 13:00 horas,² donde se encontraba su base operativa. La operación tuvo el fin de realizar trabajo de fumigación en un lote ubicado al norte de Ceres, Santa Fe. Durante la pasada número 14 de aplicación, la aeronave tuvo un fuerte ruido en cabina y a continuación experimentó una pérdida de control en vuelo lo que provocó que impactara contra el terreno (figura 1).

Como consecuencia del suceso, se produjo la destrucción total.

Figura 1. Vista general de la aeronave

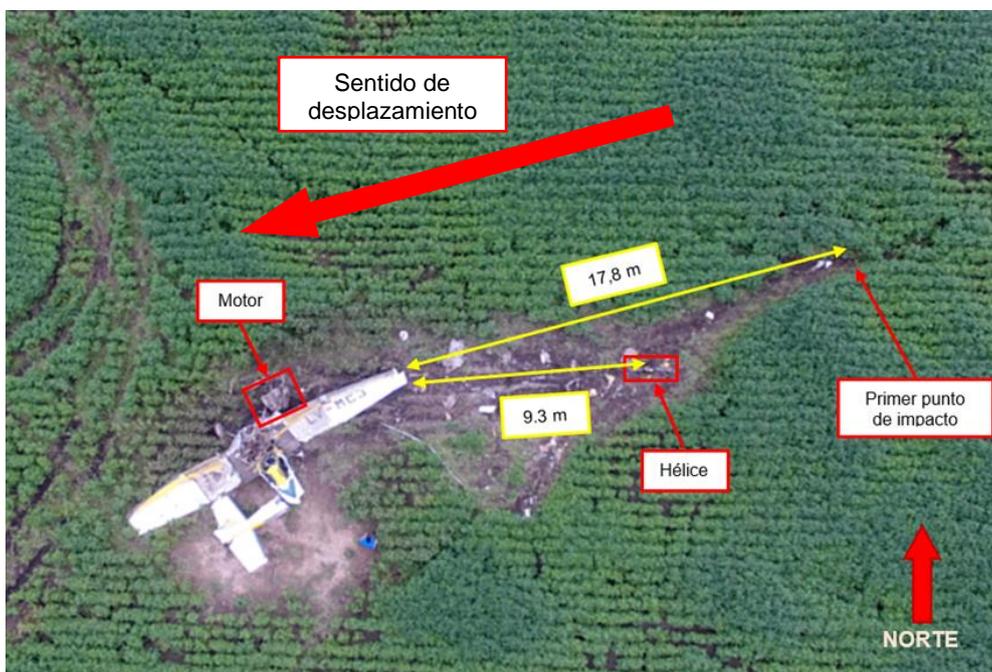
Durante la investigación de campo se pudo determinar que el primer impacto contra el terreno se produjo con la puntera derecha del ala, provocando una rotación sobre el eje de guiñada lo que produjo un impacto frontal de la aeronave con el terreno. Producto del mismo, la hélice quedó enterrada (figura 4) y seccionada en su eje quedando a 9,3 m de la posición final de la aeronave. El motor quedó totalmente desprendido de la aeronave quedando hacia el lateral derecho del fuselaje en su posición final (figura 3). Desde el primer punto de impacto hasta la posición final, la aeronave se desplazó 17,8 m con rumbo sur oeste (figura 2).

Figura 2. Restos de la aeronave y zona de impacto

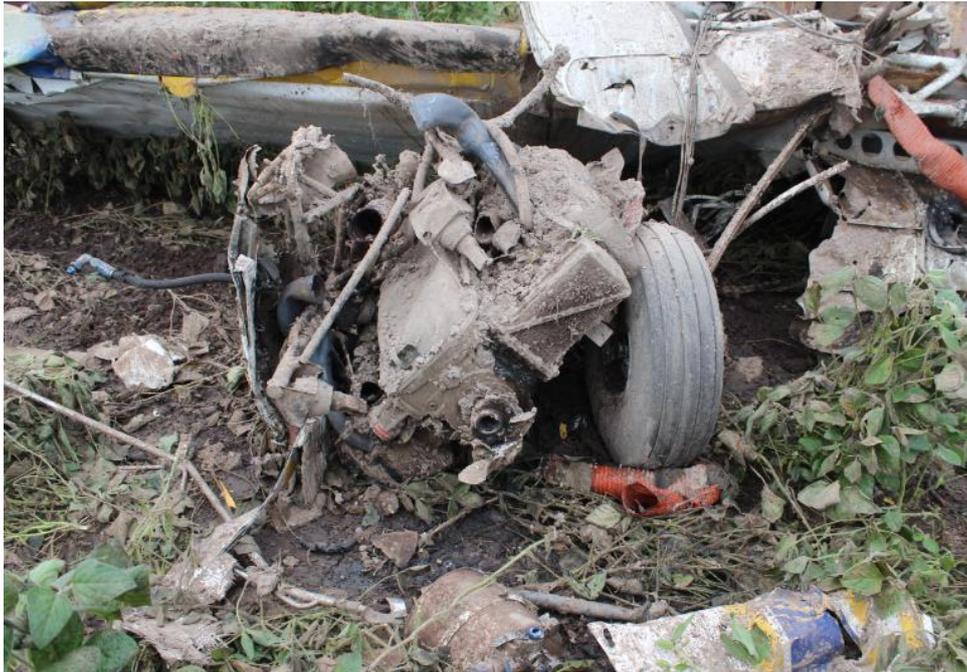
Figura 3. Motor de la aeronave

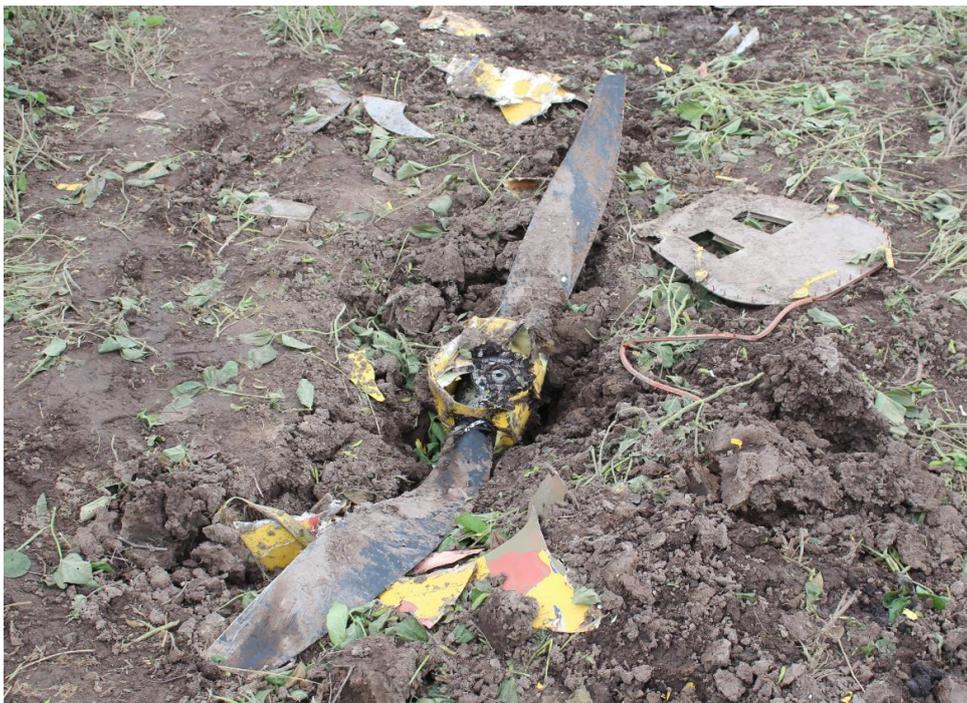
Figura 4. Hélice de la aeronave

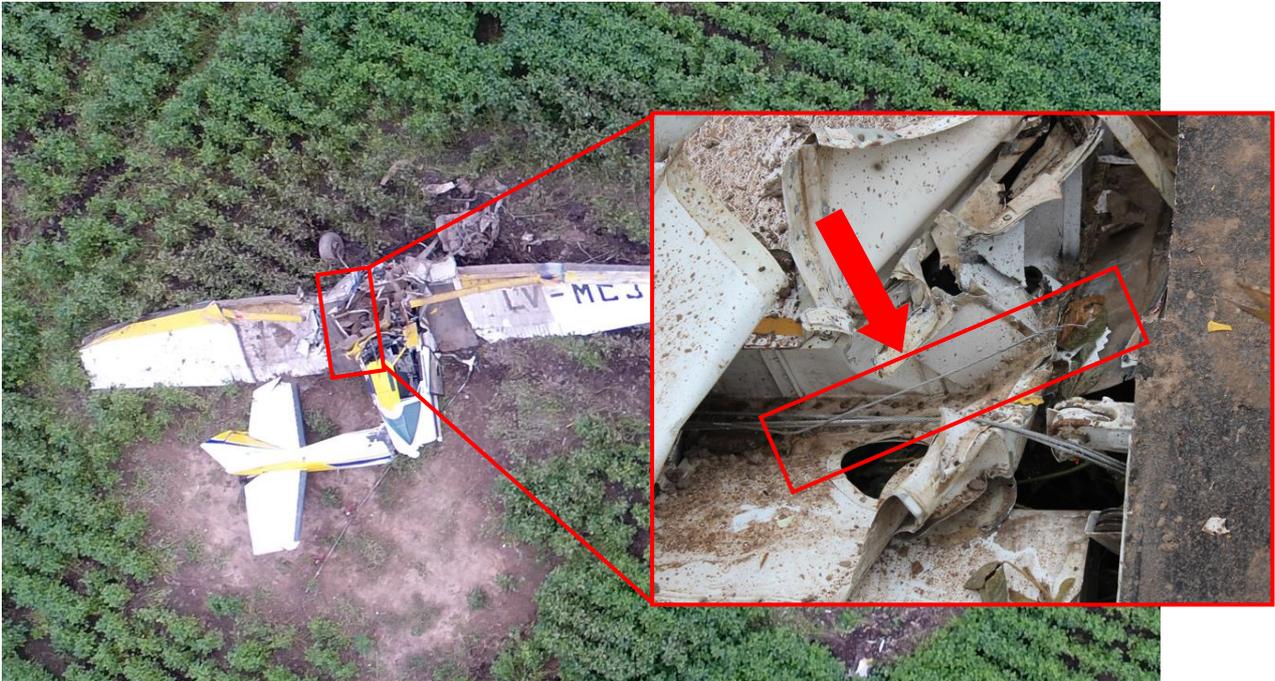
Debido a que el piloto manifestó que previo a la pérdida de control escuchó un ruido fuerte en cabina, se revisó toda la cadena cinemática de los comandos de vuelo incluyendo los cables de flap. La única discrepancia encontrada fue un cable de accionamiento de flap izquierdo seccionado (figura 5).

Figura 5. Cable de accionamiento de flap izquierdo

La investigación profundizó la hipótesis de una pérdida de control en vuelo asociada al corte del cable de flap izquierdo, ya que la aeronave se encontraba realizando el vuelo con un punto de flap abajo. Si bien esto podría haber coincidido con los indicios encontrados en cuanto a la mecánica del impacto y los dichos del piloto, no se encontraron evidencias o fallas técnicas que demostraran dicha hipótesis.

El resultado del análisis de laboratorio del cable de flap no dio indicios de que el corte haya sido previo al impacto de la aeronave contra el terreno. Por lo tanto, no se pudo concluir que la falla del mismo haya estado relacionada o haya favorecido la pérdida de control en vuelo.

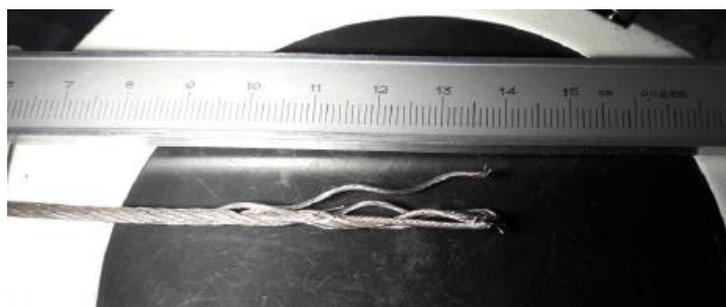
El cable fue retirado del lugar del suceso y fue analizado en el laboratorio de la JST. Se realizó una inspección visual del componente donde se determinó una sección de falla de 5 cm de longitud. El cable en cuestión se encontraba conformado por 7 cordones, con arrollamiento cruzado a derecha. No se identificaron indicios de deformación por doblado o indentación (figura 6).

Figura 6. Zona de falla del componente

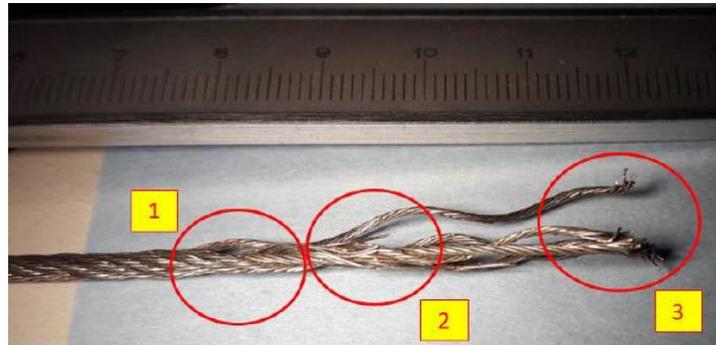
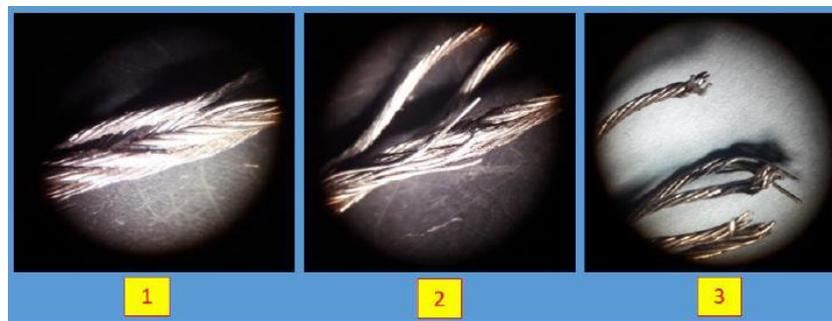
Además, se observaron las zonas críticas de la sección a los fines de identificar indicios de mecánicas de fallo de avance progresivo (figuras 7 y 8).

Figura 7. Ubicación de las secciones de inspección

Figura 8. Secciones de inspección

Si bien se hallaron depósitos de partículas entre los alambres, no se detectaron indicios de abrasión o corrosión u otro tipo de mecánicas de falla de avance progresivo que pudiesen haber afectado la resistencia del componente.

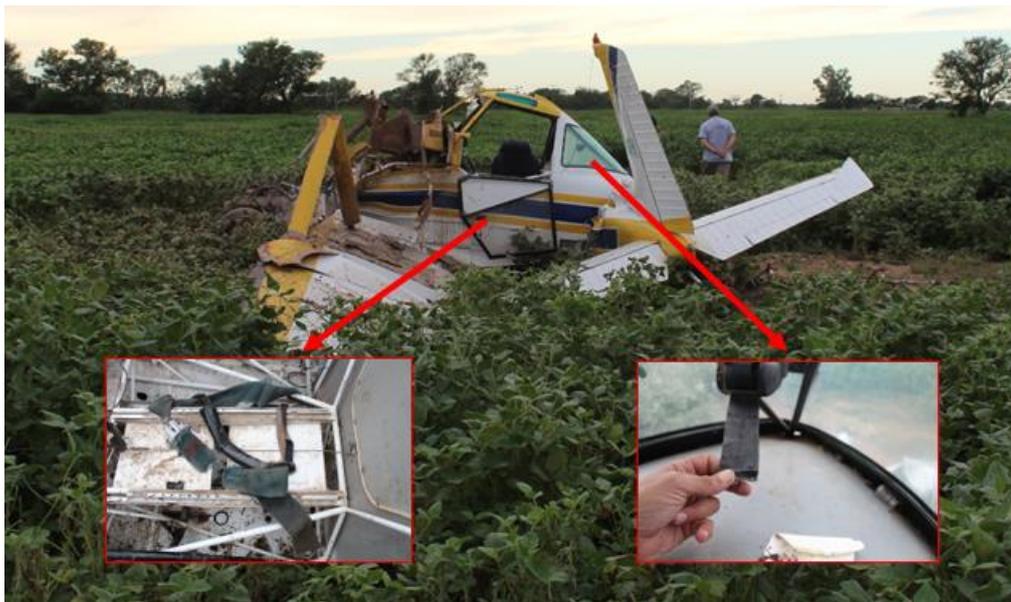
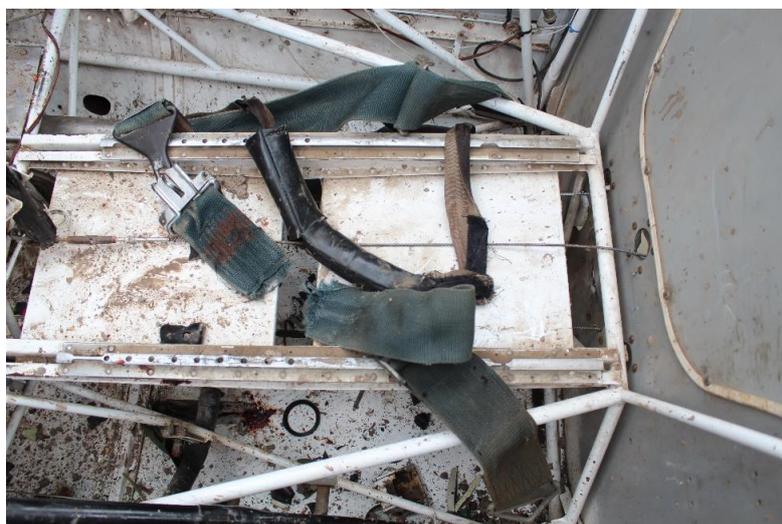
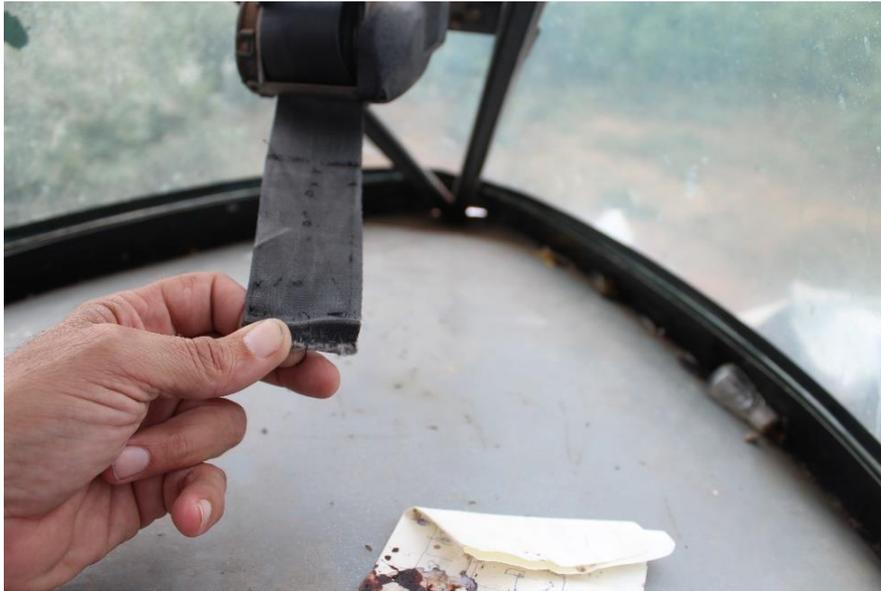
Los cinturones de seguridad y los arneses de hombro no soportaron los esfuerzos a los que fueron sometidos durante el impacto. Se observó un corte completo en el cinturón de seguridad y un desprendimiento completo de los arneses de hombro de la unión con la cinta que lo vincula al sistema inercial instalado por detrás del asiento (figura 9, 10 y 11).

Figura 9. Cinturón de seguridad y arneses de hombros en el interior de cabina (derecha) y sistema inercial instalado por detrás del asiento (izquierda)

Figura 10. Cinturón de seguridad y arneses de hombros en el interior de cabina

Figura 11. Sistema inercial instalado por detrás del asiento

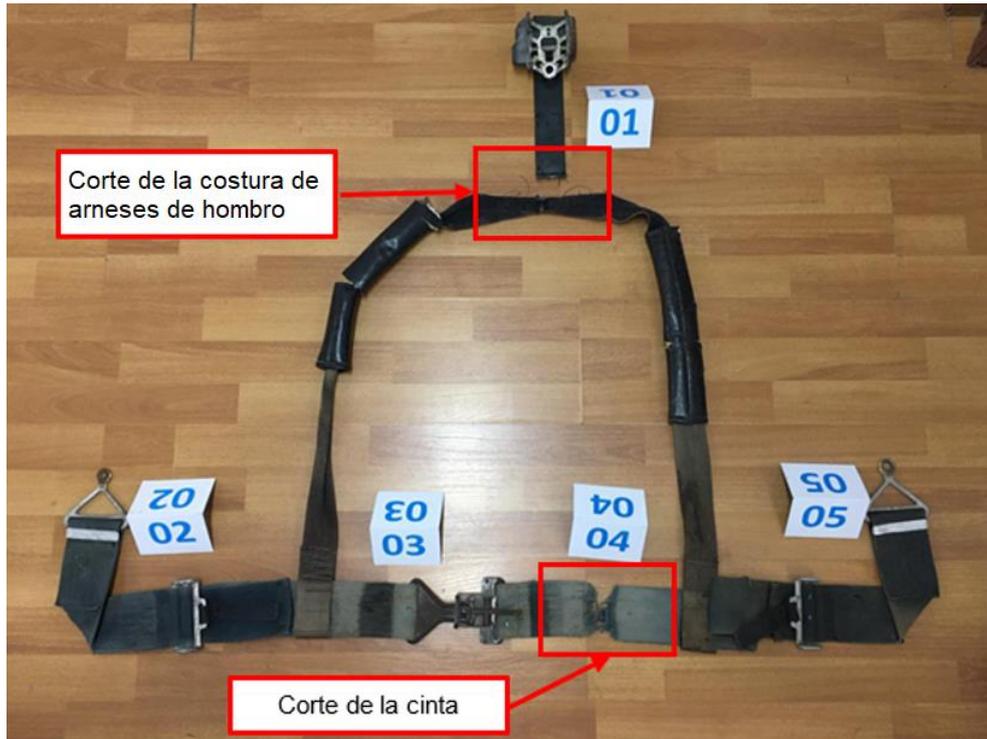
Tanto el cinturón de seguridad, los arneses de hombro y el sistema inercial fueron retirados de la aeronave para su posterior análisis. En relación a los arneses y el cinturón de seguridad, se observaron tres placas las cuales identifican el número de parte, la fecha de fabricación, la carga que soporta, la Orden Técnica Estándar que cumple y el fabricante de la parte (figura 12).

Figura 12. Cinturón de seguridad y arneses de hombro

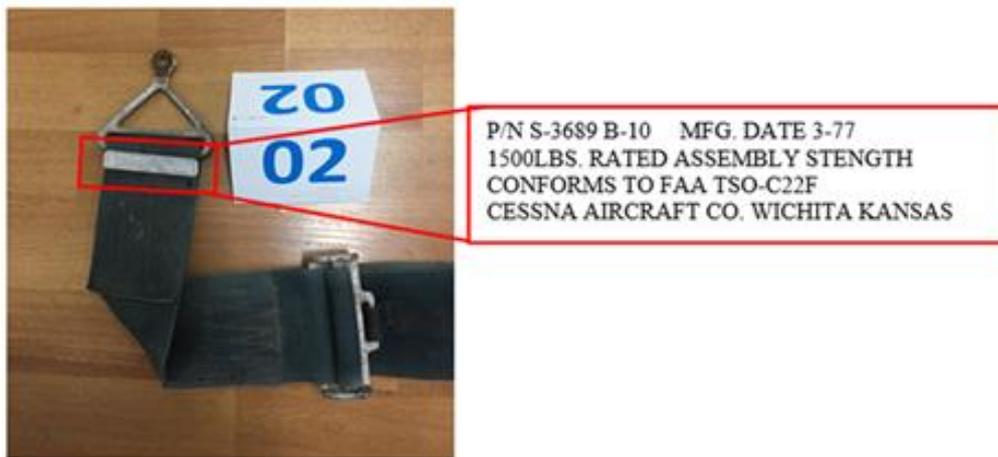
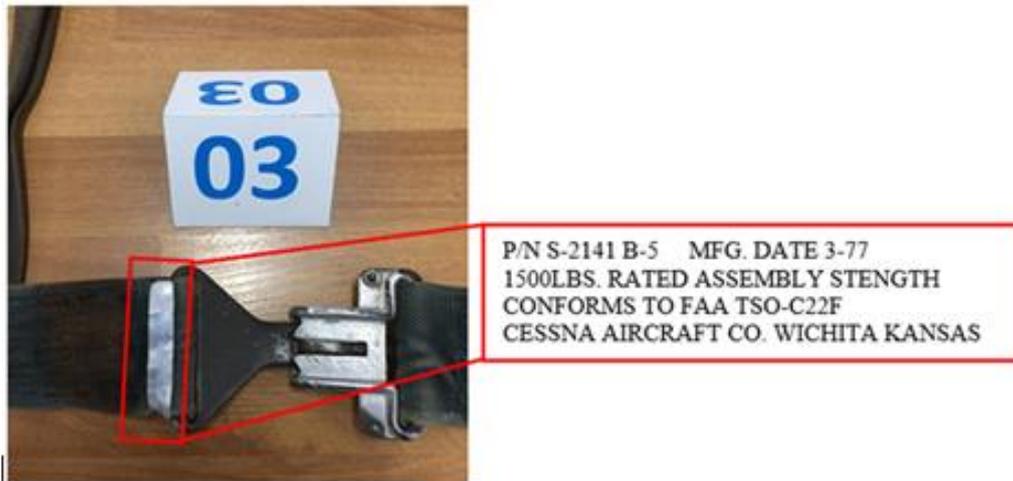
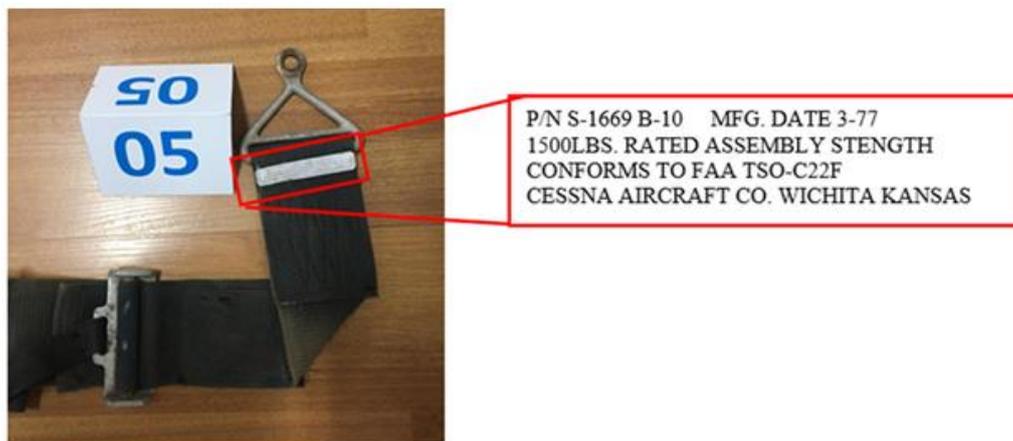
Dichas placas indican que el cinturón de seguridad fue fabricado en marzo de 1977, y dado que la aeronave fue fabricada en agosto de 1977 se pudo establecer que el cinturón de seguridad era el original de fábrica, por lo tanto tenía 44 años de antigüedad al momento del accidente (figura 13, 14 y 15).

Figura 13. Cinta lado derecho con placa identificatoria de parte

Figura 14. Hebilla central con placa identificatoria de parte

Figura 15. Cinta lado derecho con placa identificatoria de parte.

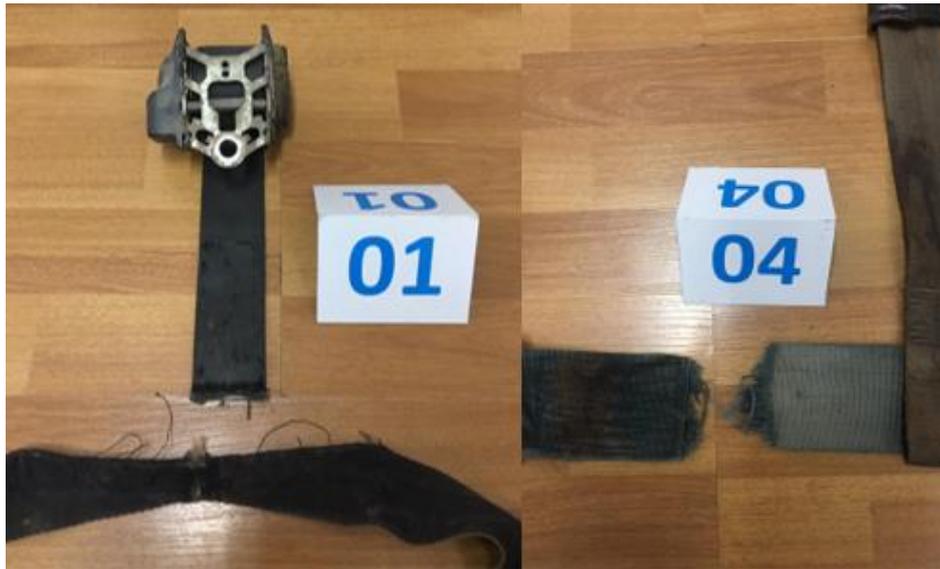
La costura que une los arneses de hombro con la cinta del sistema inercial se cortó por completo (figura 16). La cinta del lado izquierdo sufrió un corte completo en proximidad a la costura de la hebilla central que es el lugar donde mayor decoloración presentaba.

Figura 16. Corte completo de la costura que une los arneses de hombro con la cinta del sistema inercial (izquierda) y corte de cinturón lado izquierdo (derecha)

Respecto a los cinturones de seguridad, los mismos están diseñados para soportar cargas a las que pueden estar expuestos durante un aterrizaje de emergencia. En dicho accidente, si bien se trata de un impacto contra el terreno y no de un aterrizaje de emergencia, el estado de degradación en el que se encontraban los cinturones de seguridad favoreció que los mismos no soportaran la carga a la que fueron expuesto, contribuyendo a la severidad de las lesiones sufridas por el piloto.

Los cinturones no fueron debidamente reemplazados acorde a lo indicado en las tareas de mantenimiento establecidas por el fabricante de la aeronave.

- ✓ La importancia de cumplir con los tiempos límites de reemplazo y del cumplimiento de las inspecciones de los elementos de seguridad para que los mismos cumplan correctamente la función para el cual fueron diseñados.
