INFORME DE SEGURIDAD OPERACIONAL

Suceso: Accidente

Título: Vuelo no planeado en condiciones de vuelo instrumental, Piper Arrow III, matrícula LV-MLX, zona rural, localidad de Arteaga, provincia de Santa Fe

Fecha y hora del suceso: 31 de marzo de 2021 a las 09:20 horas (UTC)

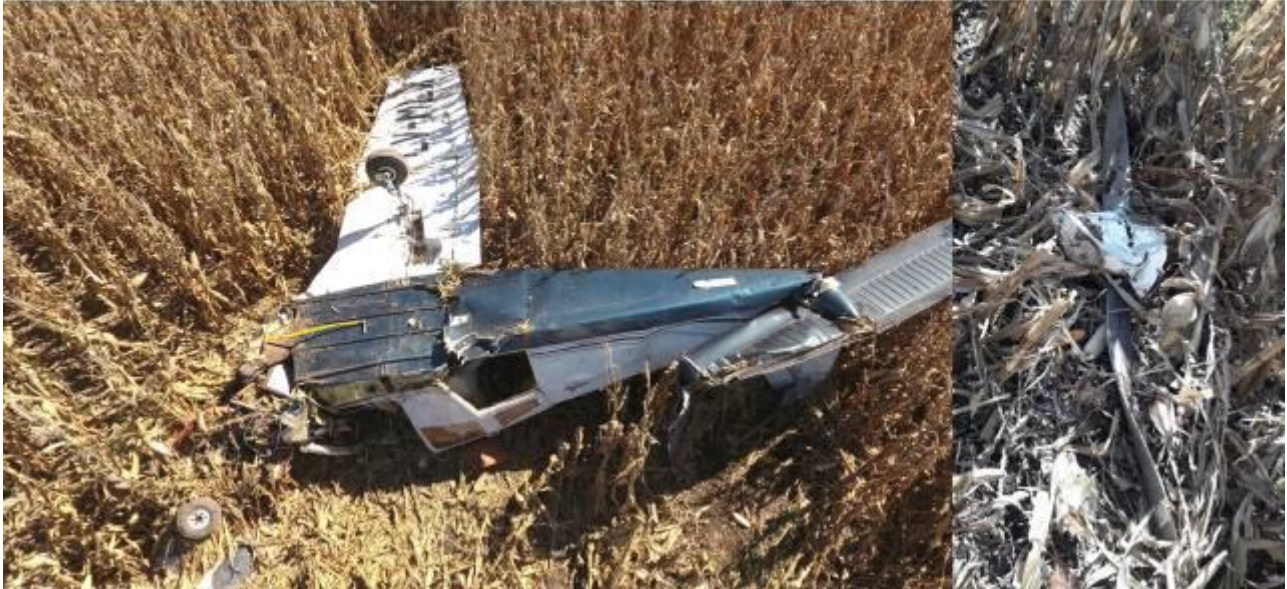
Destruída.

Destruído.

Daños de importancia.

Figura 2. Vista general de los daños de la aeronave y detalle de la hélice

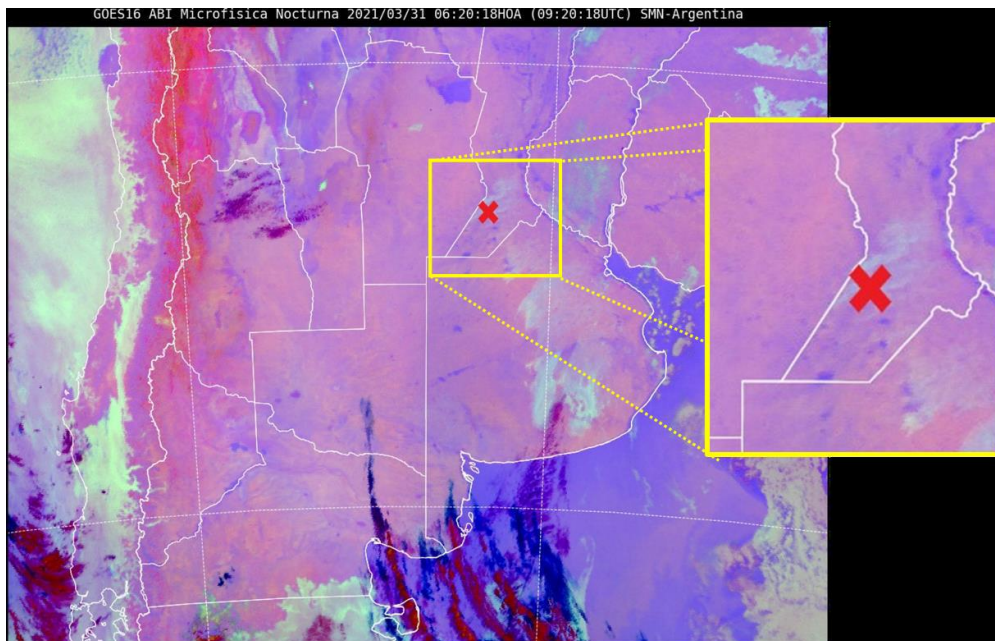
De acuerdo con el informe suministrado por el Servicio Meteorológico Nacional (SMN),³ a la hora del suceso, la región se encontraba bajo la influencia de un conglomerado de bancos de nieblas de origen radiativo de rápido desarrollo, con una componente advectiva proveniente de las lagunas y bañados circundantes, lo que redujo las condiciones de visibilidad en la zona de operación de la aeronave (ver figura 4).

Figura 4. Imagen RGB compuesta “Microfísica nocturna” del satélite GOES-16 a las 09:20UTC. La cruz indica la posición aproximada del lugar del suceso.

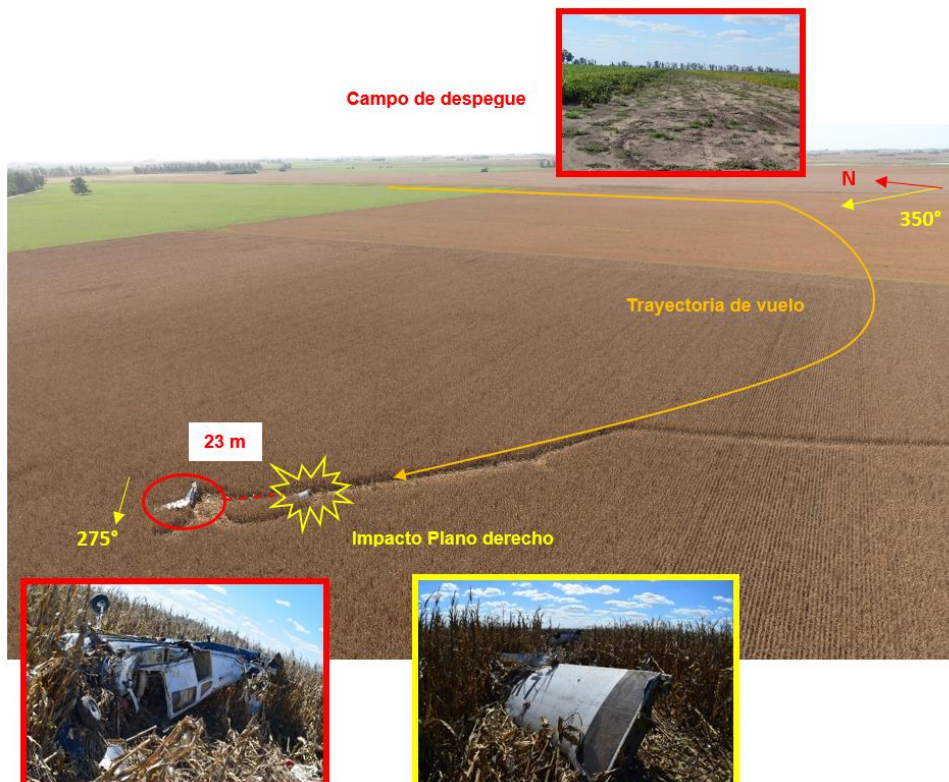
La aeronave, durante la fase de despegue con rumbo 190° y aproximadamente 350 pies de altura sobre el eje del campo de despegue, ingresó inadvertidamente en condiciones meteorológicas instrumentales y perdió la referencia con el terreno. Entró en un viraje por derecha con rumbo general sudoeste y colisionó con el terreno en un maizal del mismo predio de la estancia, a 750 metros de la cabecera 19 (figura 6). Impacto en viraje con el ala derecha, la cual se desprendió de raíz, y se desplazó sobre el terreno 23 metros deteniéndose en posición invertida con rumbo 275° (figura 7).

Figura 7. Dinámica del impacto

Los surcos que se observan en la figura 7 que no se detallan, fueron realizados por un vehículo que ingresó al maizal en busca de los ocupantes de la aeronave.

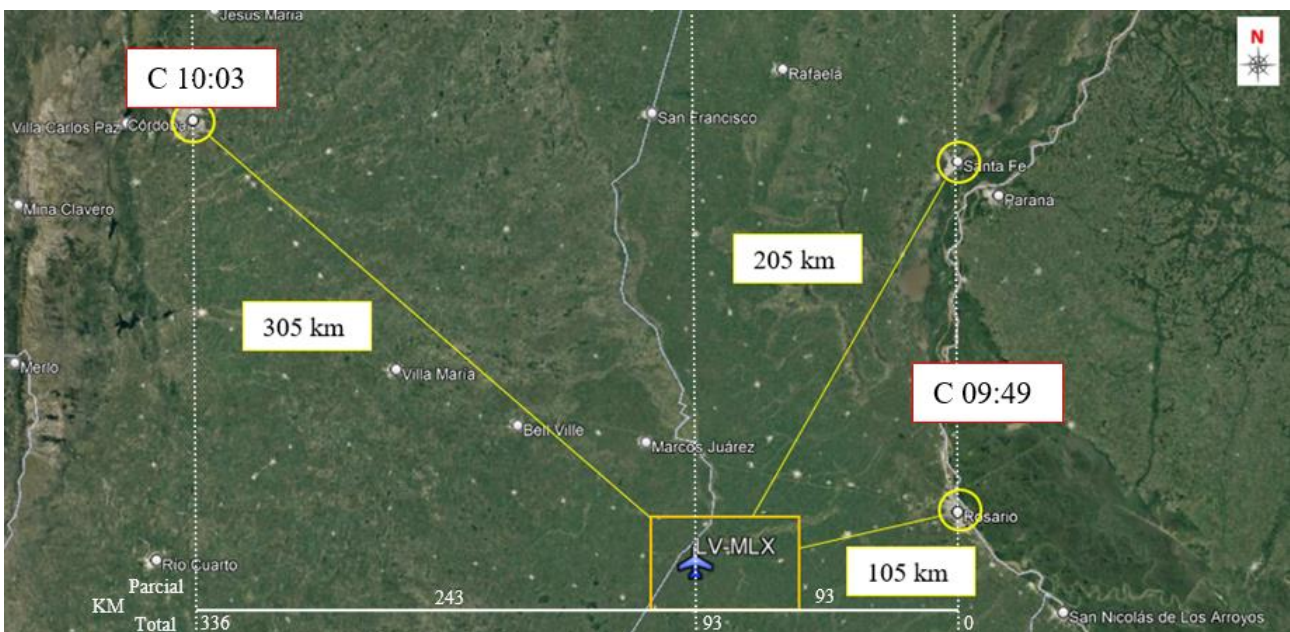
Por otro lado, en el AIP Gen 2.7 (Tablas de salida y puesta del sol, Aeropuertos Internacionales), podemos observar que, para el aeropuerto de Rosario, que dista a 105 kilómetros al sudeste (mismo meridiano que la ciudad de Santa Fe) del lugar del suceso, el crepúsculo matutino fue también a las 09:49 (ver apéndice). Si observamos el siguiente aeropuerto internacional hacia el noroeste del lugar del suceso es el de Córdoba, donde el crepúsculo matutino fue a las 10:03 horas (ver apéndice), distando el mismo a 305 kilómetros (243 km entre meridianos).

Figura 7. Distancias y horarios de crepúsculo civil

Considerando que el día del suceso, a las 09:20 horas, se registró la activación del ELT producto de la desaceleración brusca de la aeronave (impacto con el terreno) y que los horarios de los crepúsculos matutinos de las localidades al este, Santa Fe y Rosario (93 km entre meridianos), son de 29 minutos posteriores a la activación de la ELT (09:49 horas), es decir, debieron pasar desde el despegue 29 minutos para que el sol estuviera 6° debajo de la línea del horizonte en dichas localidades.⁶ Por otro lado y en un mismo sentido, el informe del Servicio de Hidrografía Naval detalla que la altura del sol en el lugar del suceso era 13° bajo el horizonte. Por todo lo expuesto, se puede aseverar que la operación fue en horario nocturno.

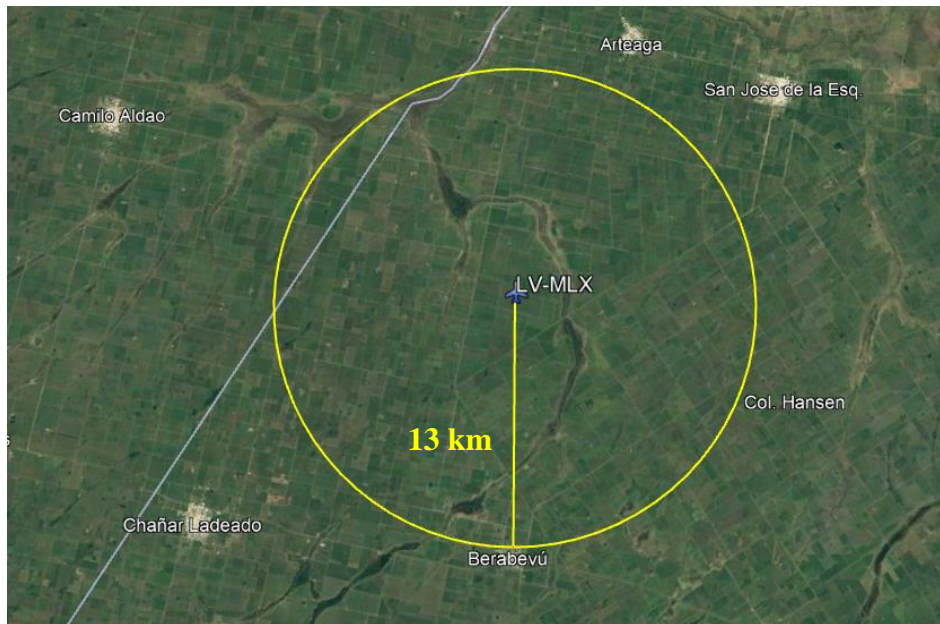
Figura 8. Imagen satelital

En la figura 8, se puede observar que la localidad más cercana al lugar del suceso dista 13 km al sur (Berabevú) y no hay en las proximidades otra fuente posible de luz artificial que pueda haber orientado al piloto.

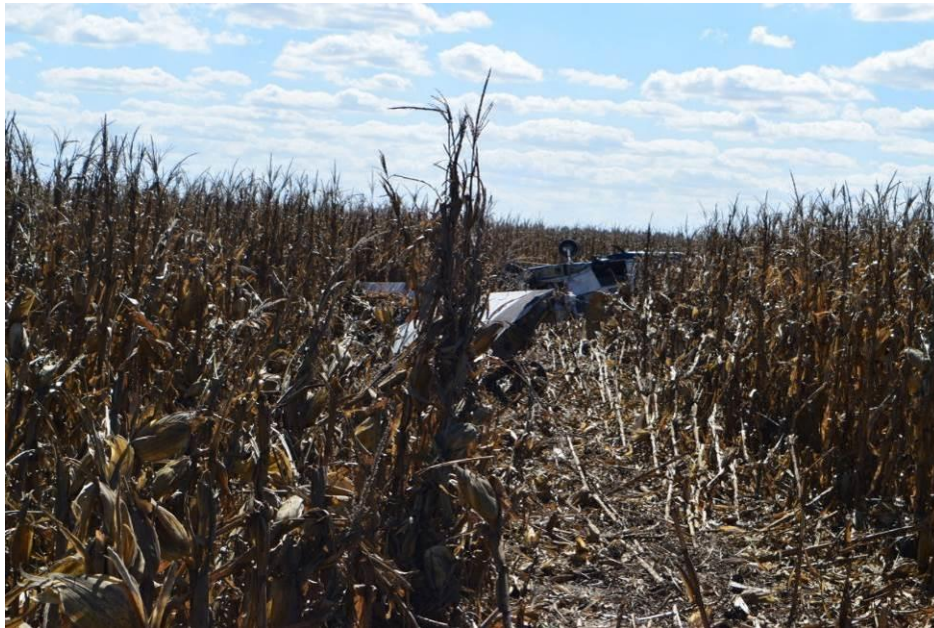
En este marco, debemos también considerar que la posición donde se encontraba la aeronave (maizales con alturas mayores a 2,20 metros), imposibilitaron ubicarla antes (ver figura 11).

Figura 9. Maizal de aproximadamente 2,5 metros de altura
