Informe de Seguridad Operacional

Falla de motor

Cessna 150K, LV-GDK

31530947/21

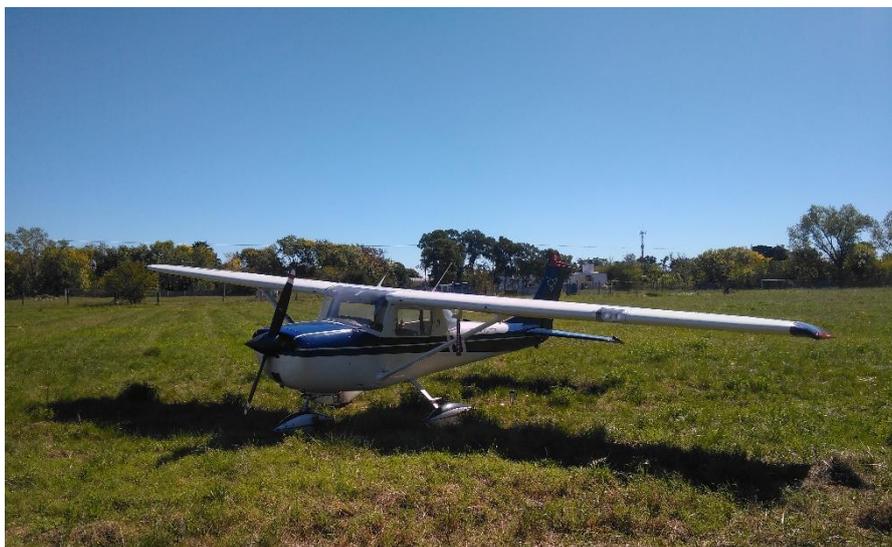
El aterrizaje se realizó sin inconveniente y el piloto abandonó la aeronave por sus propios medios sin lesiones.

Figura 1. Posición final de la aeronave LV-GDK

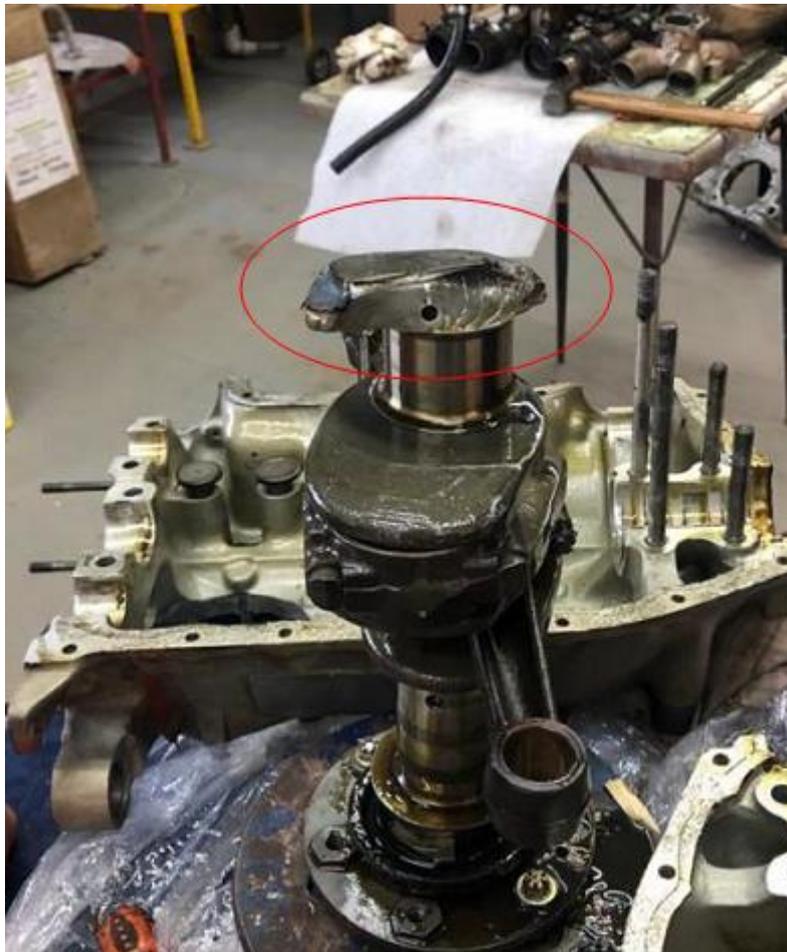
Al desarmar el motor en un taller habilitado para la tarea y bajo supervisión del equipo de la JST, se encontró que el cigüeñal se encontraba fracturado en uno de los brazos del muñón de biela n°3. Durante el desarme y la correspondiente inspección visual del motor, no se encontraron evidencias del origen de la falla que derivó en la fractura del cigüeñal.

Figura 2. Cigüeñal fracturado

De acuerdo con los registros de mantenimiento de la aeronave y el motor, éstos fueron mantenidos según lo establecido por sus fabricantes. Por lo tanto, la falla del cigüeñal no puede vincularse de

Por otro lado, durante el desarme del motor y la inspección visual del mismo, la investigación no halló evidencias macroscópicas que pudieran establecer de modo fehaciente el origen del proceso de fisuración progresiva del cigüeñal.
