# Informe preliminar de Seguridad Operacional

Pérdida de control en vuelo

Tecnam P2002 Sierra, LV-S008

**32447215/21**

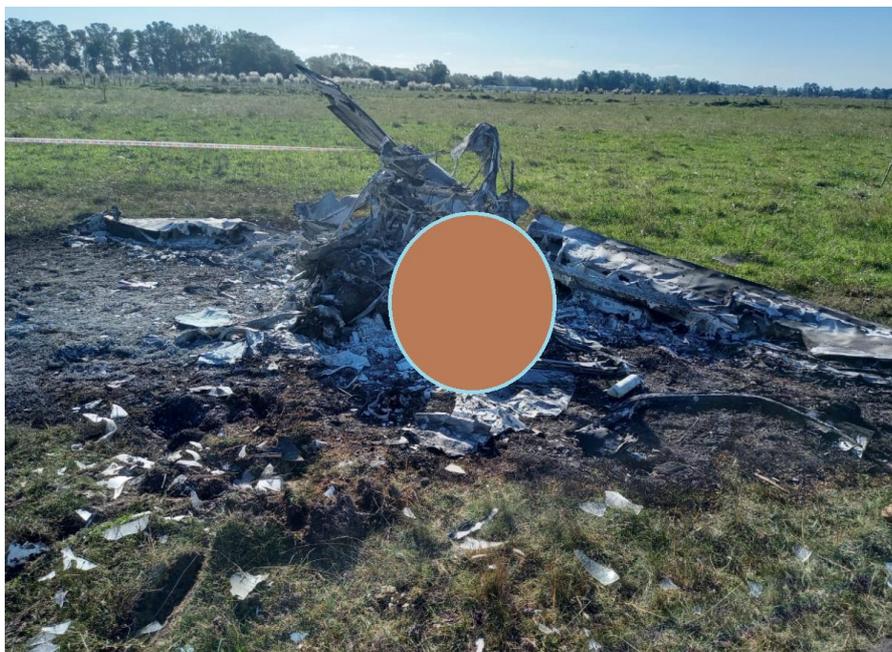
El 14 de abril de 2021 la aeronave matrícula LV-S008, un Tecnam P2002 Sierra, despegó del Aeródromo de Cañuelas (Buenos Aires) aproximadamente a las 15:00 horas,<sup>2</sup> con la intención de realizar un vuelo local de evaluación para la obtención de la licencia de PPA. Luego de 30 minutos de vuelo aproximadamente, durante la realización de maniobras en las proximidades del aeródromo, ocurrió la pérdida de control de la aeronave e impacto contra el suelo. Como consecuencia del impacto y el posterior incendio, la aeronave resultó destruida.

Figura 1. Aeronave LV-S008 en el lugar del suceso

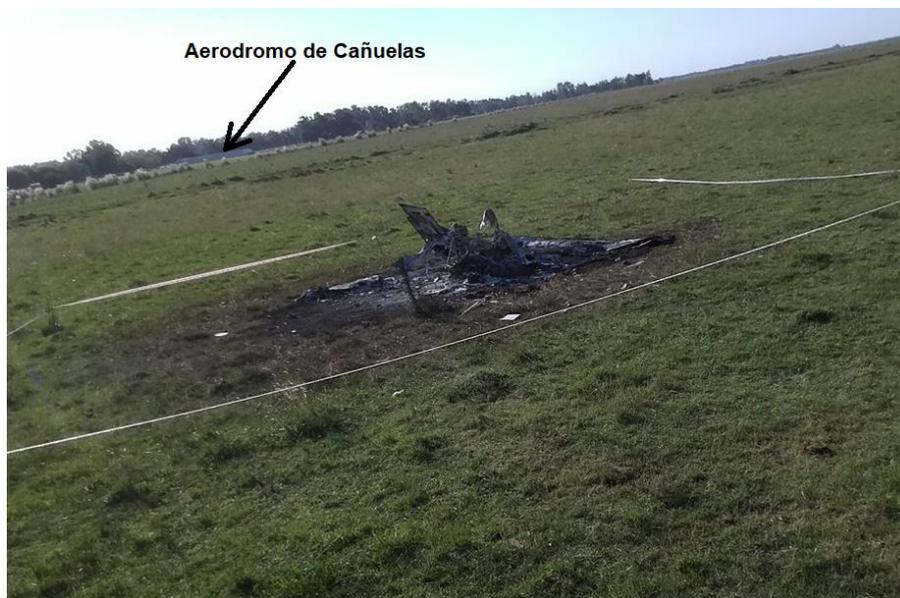
El accidente se produjo en un lote ubicado a 300 metros de la cabecera 36 del aeródromo de Cañuelas.

Las marcas observadas en el terreno sugieren que la aeronave impactó con un ángulo de picada pronunciado. La dispersión de los restos se dio en un radio de diez metros.

Figura 2. Lugar del impacto
