Informe Preliminar de Seguridad Operacional

Contacto anormal con la pista

Cessna R182, LV-GUK

41953974/21

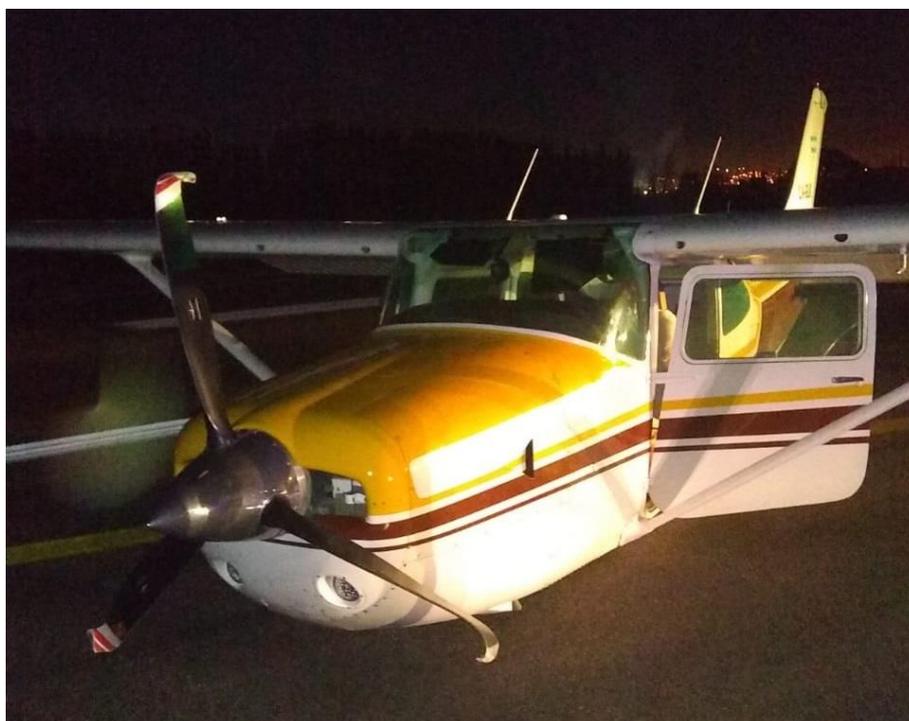
Luego de aproximadamente 30 minutos de vuelo, la aeronave retornó al aeropuerto de partida donde aterrizó con el tren de aterrizaje retraído.

Figura 1. Aeronave involucrada en el accidente

Daños de importancia.

Daños por detención brusca.

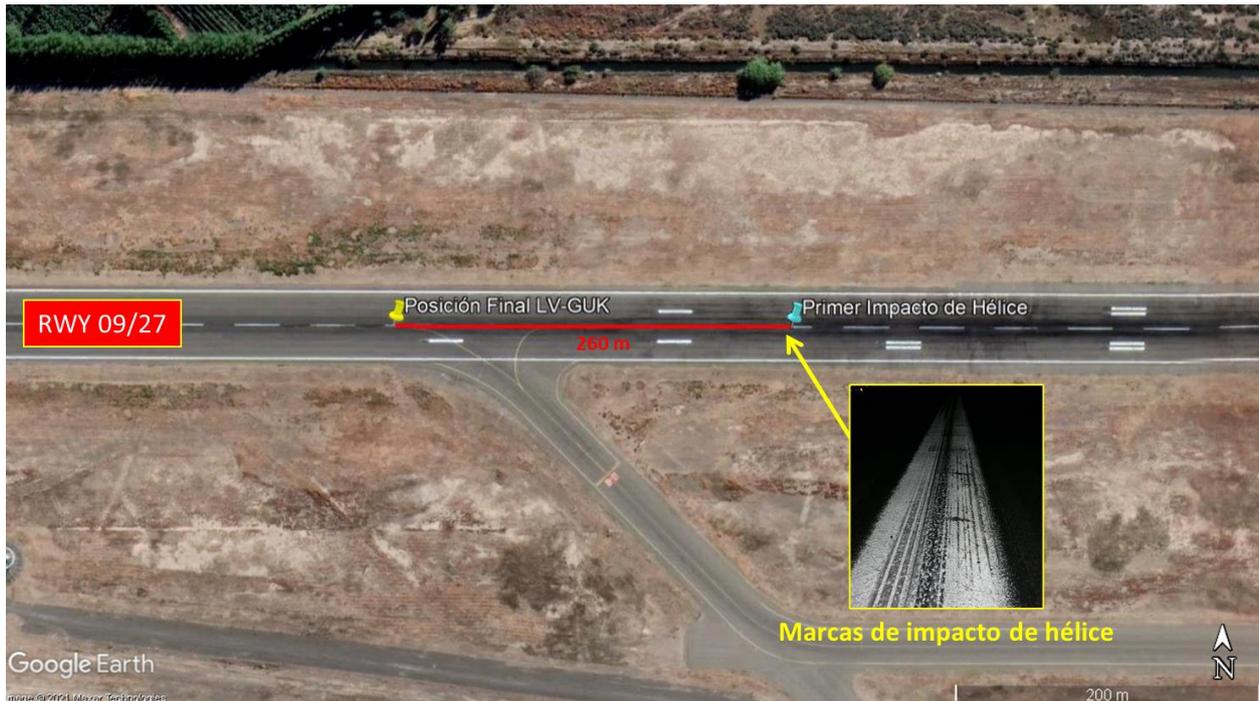
La investigación identificó las primeras marcas de impacto de hélice a aproximadamente 600 metros de la cabecera de pista 27. Posteriormente, la aeronave recorrió una distancia de 260 metros hasta su detención con rumbo 245°. No hubo dispersión de restos.

Figura 2. Trayectoria y posición final de la aeronave
