Informe Preliminar de Seguridad Operacional

Contacto anormal con la pista

Cessna A152, LV-ATE

Aeródromo de Mercedes, Buenos Aires

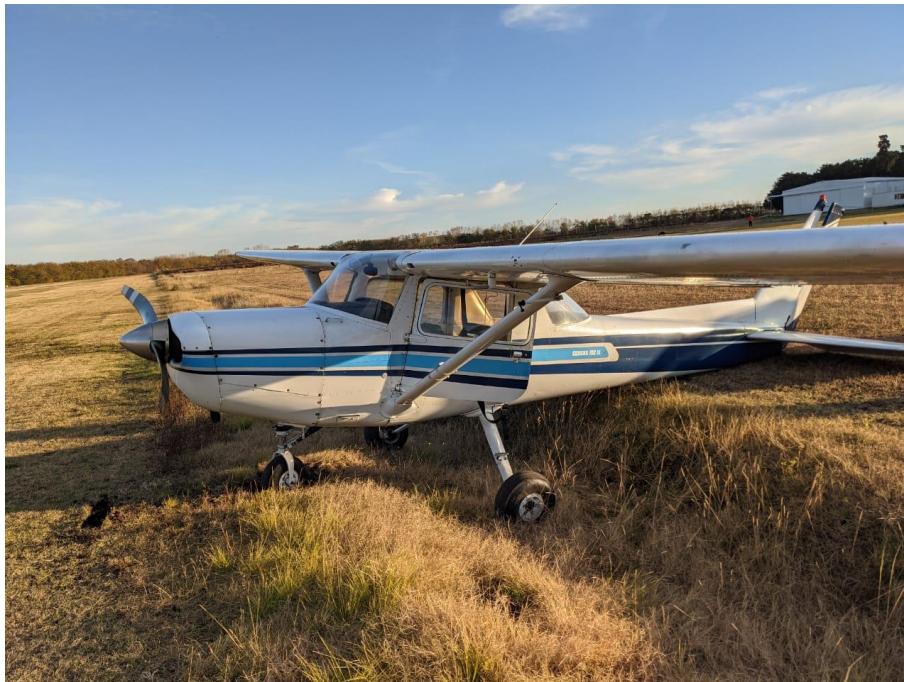
Luego de un vuelo sin inconvenientes, la aeronave aterrizó en Mercedes. Posteriormente, iniciando el vuelo de retorno a Morón, durante el rodaje hacia la pista 01, la aeronave impactó contra una zanja.

Figura 1. Posición final de la aeronave involucrada en el accidente

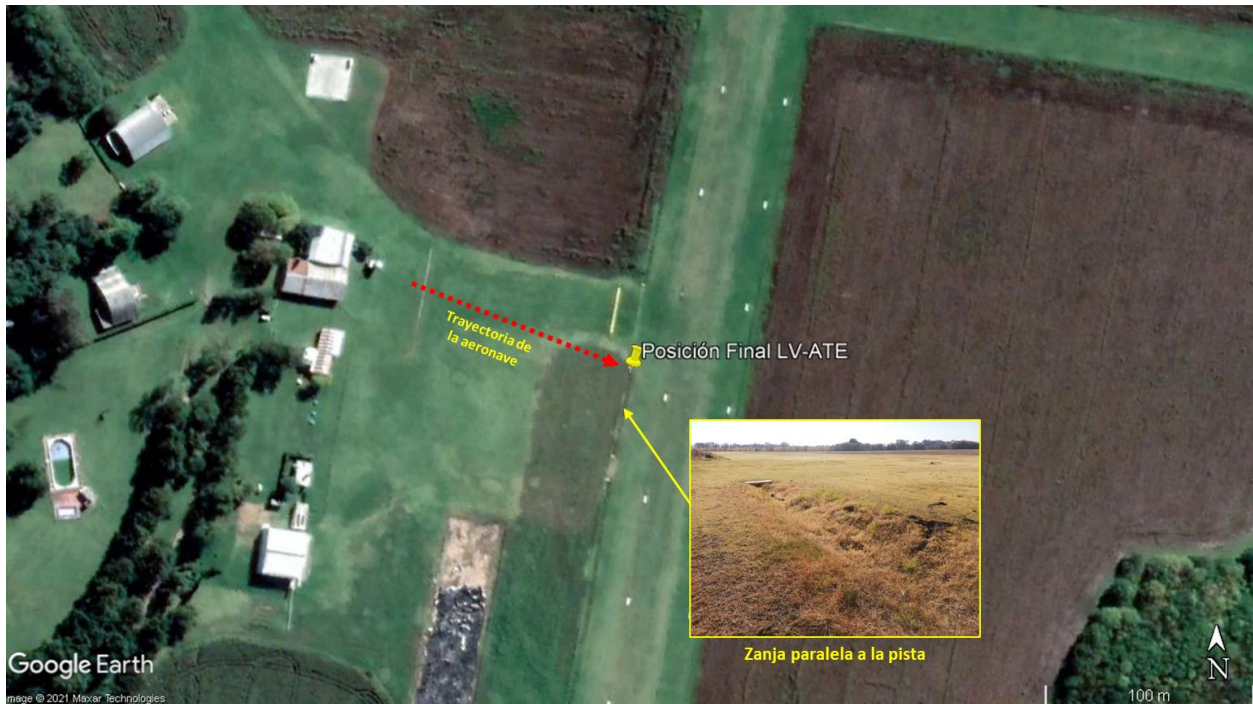
La aeronave impactó con una zanja ubicada a aproximadamente 35 metros del eje de pista. No hubo dispersión de restos.

Figura 2. Trayectoria y posición final de la aeronave

De acuerdo con la entrevista realizada, el piloto manifestó que durante el rodaje hacia pista 01, no advirtió que la aeronave se desvió del eje de la calle de rodaje. Como consecuencia de ello, la aeronave impactó contra una zanja.

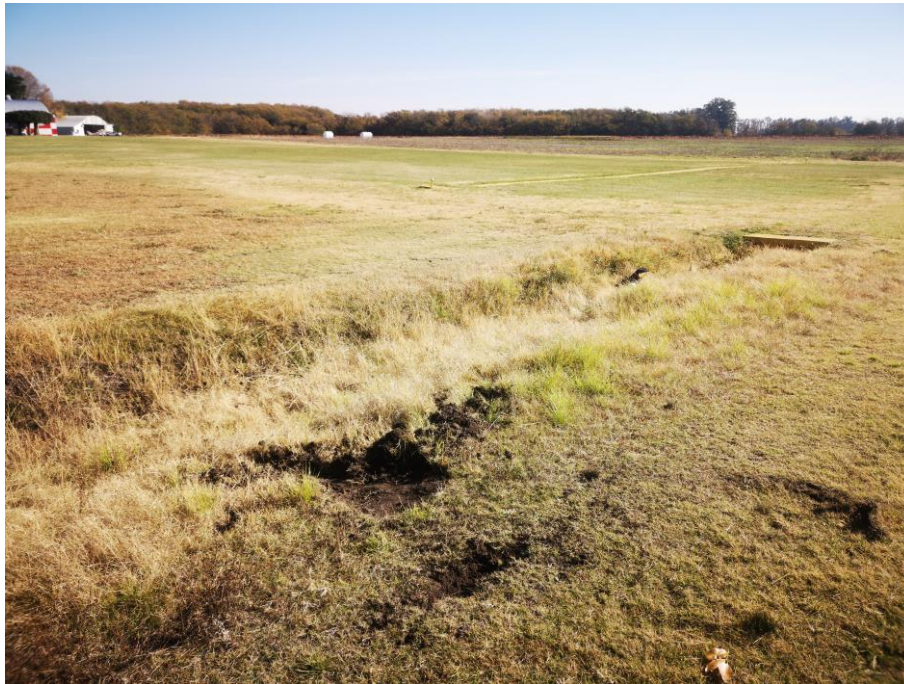
La zanja contra la que impactó la aeronave se encuentra ubicada a aproximadamente 35 metros del eje de pista 01/19. La zanja es utilizada para facilitar el desagüe del área de movimientos de aeronaves en el aeródromo de Mercedes, aunque no se encuentra señalizada.

Figura 3. Zanja presente en el aeródromo de Mercedes

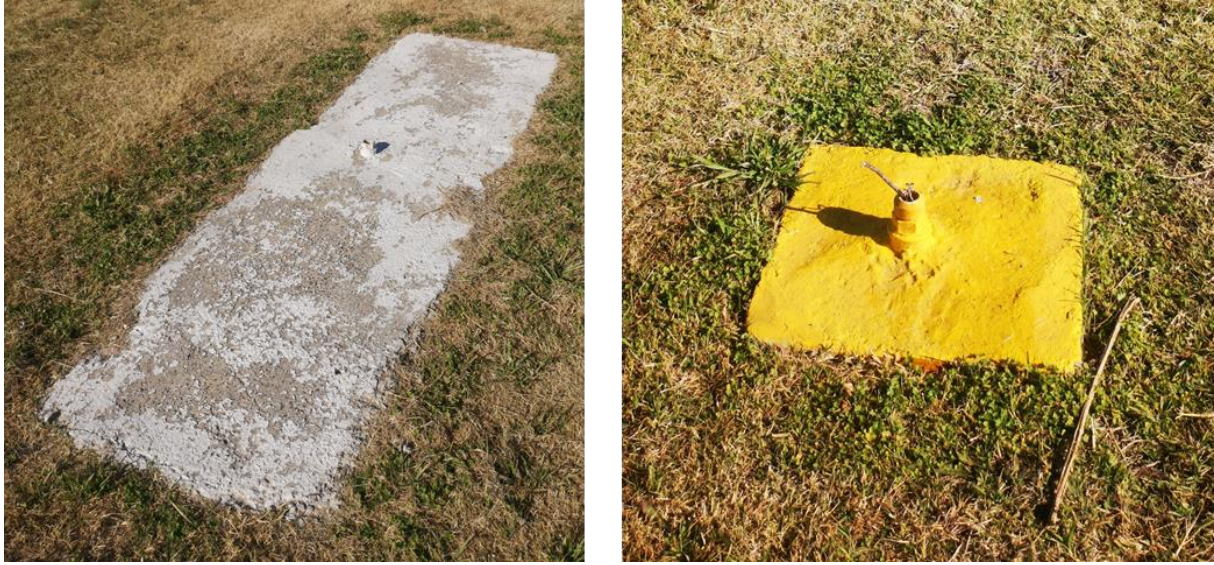
No obstante, la investigación determinó que el sistema de iluminación del aeródromo se encontraba deteriorado, con numerosas balizas rotas y fuera de funcionamiento. Este hallazgo fue identificado también durante la investigación del accidente con la aeronave Cessna C-152, matrícula LV-CGF, el 4 de julio de 2017.

Figura 6. Ejemplo de balizas rotas en el aeródromo de Mercedes
