INFORME DE SEGURIDAD OPERACIONAL

Suceso: Accidente

Título: Colisión en tierra, Cessna A-152, matrícula LV-ATE, Aeródromo de Mercedes, provincia de Buenos Aires

Fecha y hora del suceso: 17 de mayo de 2021 a las 20:10 horas (UTC)

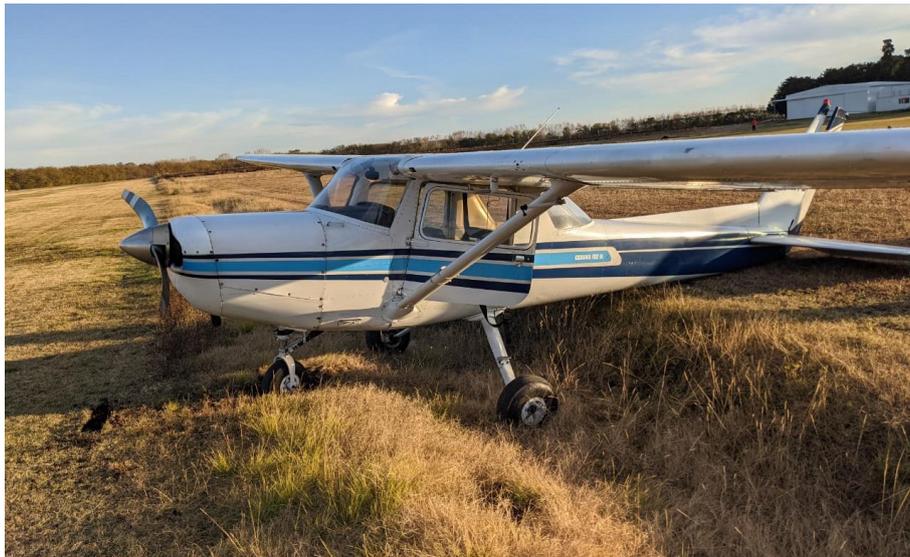
Figura 1. Posición final de la aeronave involucrada en el accidente. Fuente: investigación JST

Como consecuencia del accidente, la aeronave experimentó daños de importancia en el tren de aterrizaje de nariz y la bancada del motor.

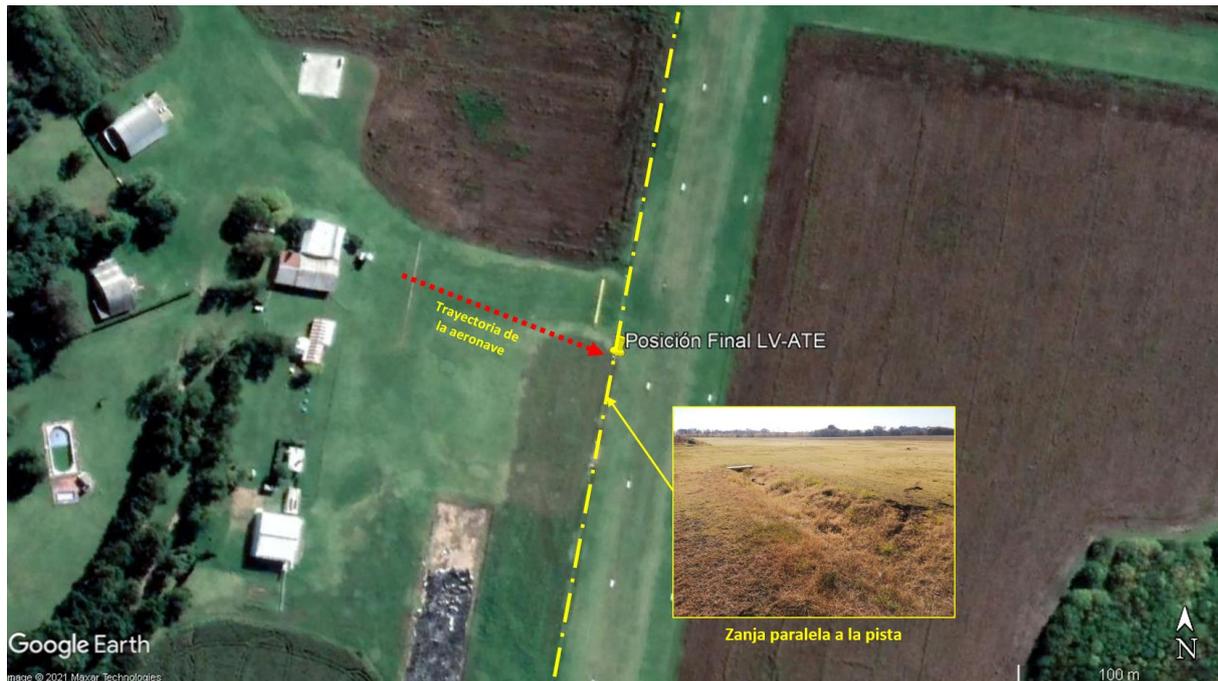
Durante el rodaje hacia la pista 01, la aeronave impactó contra una zanja ubicada a aproximadamente 35 metros del eje de la pista 01/19. La zanja corría en paralelo a ésta y era utilizada para facilitar el desagüe pluvial del área de movimientos de aeronaves en el aeródromo de Mercedes.

Figura 2. Trayectoria y posición final de la aeronave. Fuente: investigación JST

Durante el rodaje hacia la pista 01 del aeródromo de Mercedes, la aeronave LV-ATE impactó contra una zanja de desagüe ubicada aproximadamente a 35 metros del eje de la pista 01/19. Debido a su ubicación, la zanja constituye un peligro para las aeronaves, motivo por el cual, conforme a lo establecido por las RAAC, parte 154, debería eliminarse siempre que sea posible.

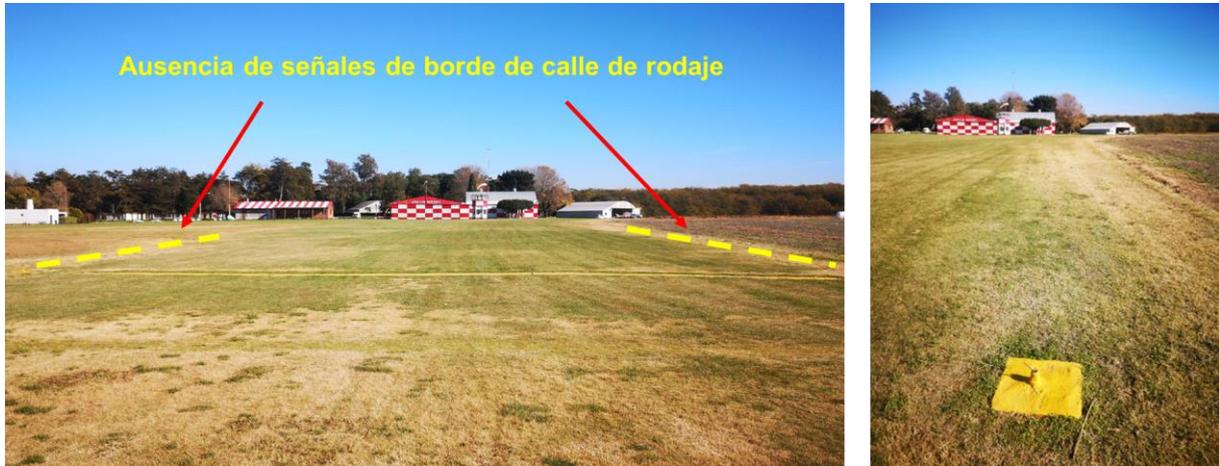
Durante el trabajo de investigación en campo se observó que los bordes de la calle de rodaje por la que circulaba la aeronave no se encontraban señalizados.

Figura 3. Ausencia de señalización de borde de calle de rodaje. Fuente: investigación JST

Sumado a la presencia de la zanja, las calles de rodaje no disponían de señales de borde que permitieran establecer claramente los límites dentro de los cuales debía circular una aeronave. La ausencia de éstas probablemente posibilitó que el piloto del LV-ATE no advirtiera la presencia de la zanja de desagüe y realizar el desvío de la trayectoria de la aeronave necesario para no colisionar contra esta.

- ✓ La aeronave LV-ATE impactó contra una zanja de desagüe durante el rodaje a pista 01.
- ✓ La zanja de desagüe se encontraba ubicada dentro de la franja de pista aproximadamente a 35 metros del eje de la pista 01/19.
- ✓ Las calles de rodaje no contaban con señales de borde conforme lo establecido por las RAAC, parte 154.

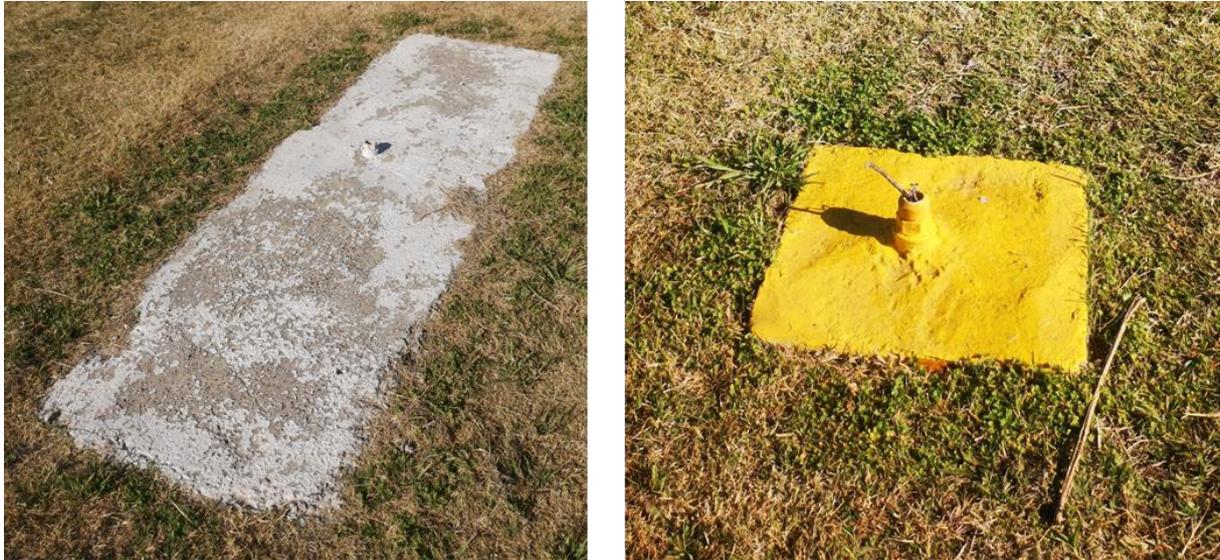
De igual forma, se observó que el sistema de iluminación del aeródromo se encontraba deteriorado, con numerosas balizas rotas y fuera de funcionamiento.

Figura 8. Ejemplo de balizas rotas en el aeródromo de Mercedes. Fuente: investigación JST

- ✓ La pista 10/28 se encontraba cerrada por NOTAM, aunque no contaba con la señalización correspondiente de acuerdo con lo establecido por las RAAC, parte 154.
 - ✓ El sistema de iluminación del aeródromo se encontraba deteriorado, con numerosas balizas rotas y fuera de funcionamiento.
-
