INFORME DE SEGURIDAD OPERACIONAL

Expediente EX-2021-48379302- -APN-DNISAE#JST

Suceso: Accidente

Título: Falla o mal funcionamiento de sistema o componente (grupo no motor), Cicaré CH12, matrícula LV-X774, Lugones, provincia de Santiago del Estero

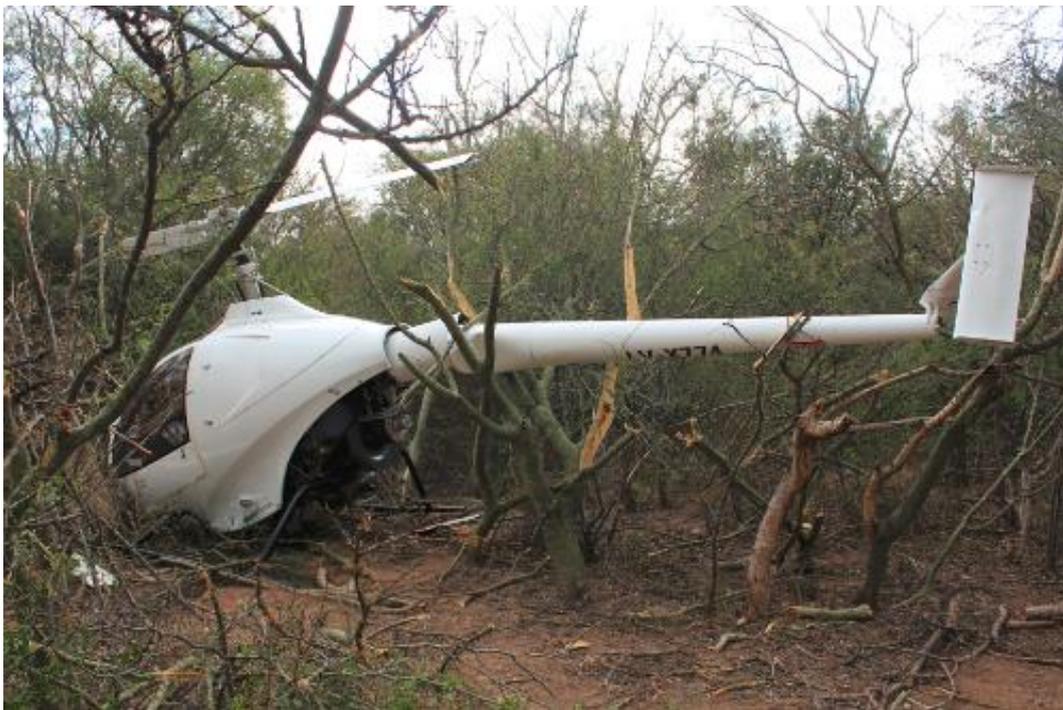
Figura 1. Posición final del helicóptero accidentado. Fuente: investigación JST

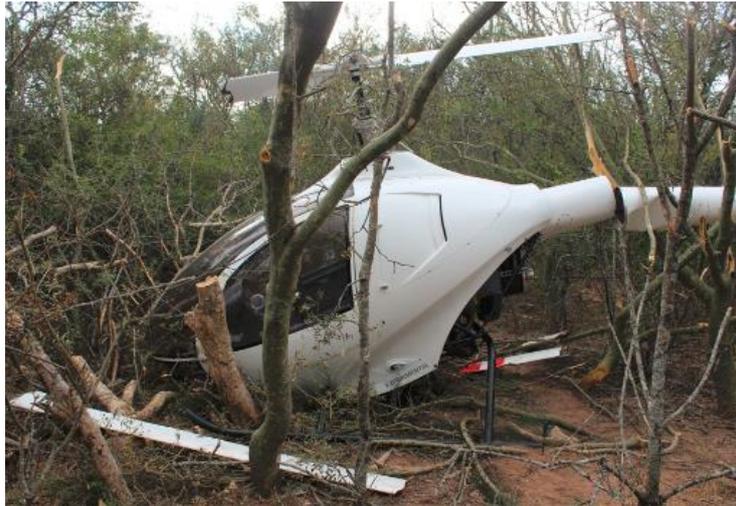
Destruída.

Figura 3. Daños en la célula. Fuente: investigación JST

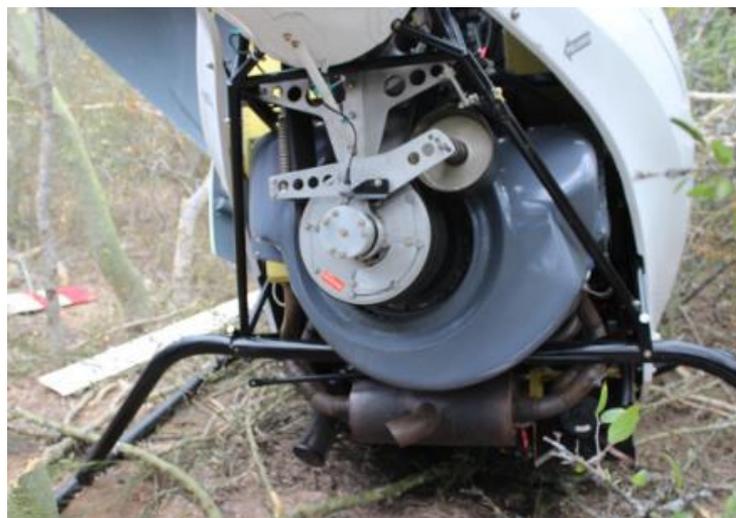
Daños de importancia.

Figura 4. Imagen del motor. Fuente: investigación JST

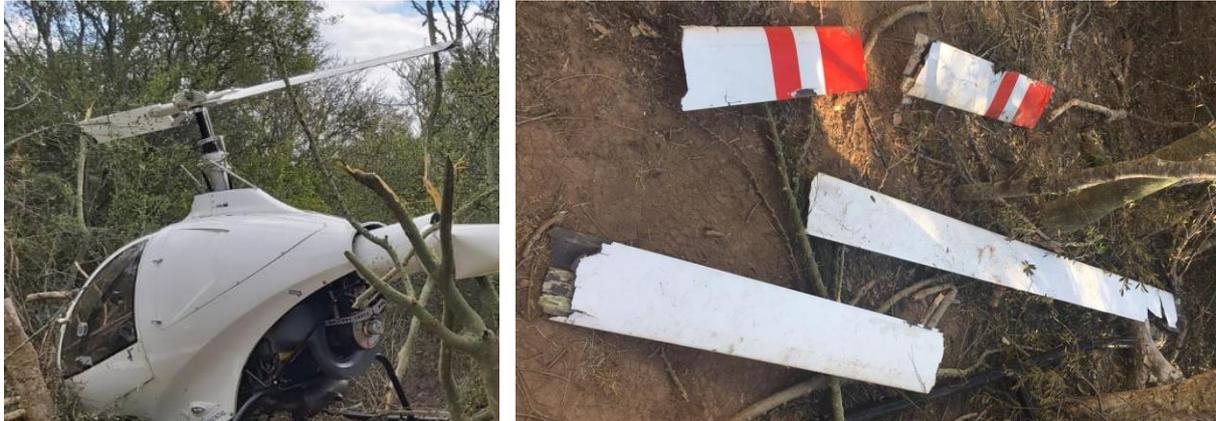
El rotor principal resultó destruido, con ambas palas fracturándose en tres secciones cada una (ver figura 5). Tanto la caja de transmisión como los controles de paso cíclico y colectivo del rotor principal también resultaron destruidos. Además, se registraron daños de importancia en el mástil.

Figura 5. Estado de las palas del rotor principal. Fuente: investigación JST

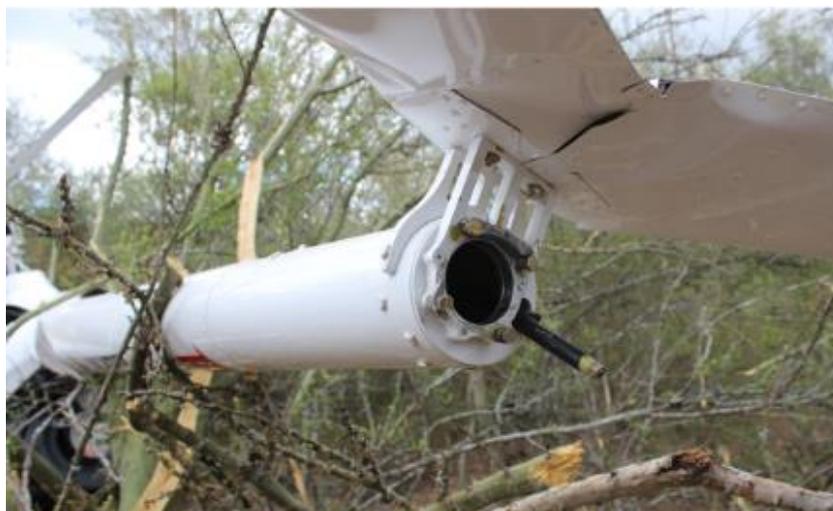
El rotor de cola resultó destruido. Debido a que se desprendió en vuelo y cayó en una zona de monte, no fue posible su recuperación.

Figura 6. Extremo de boom de cola. Fuente: investigación JST

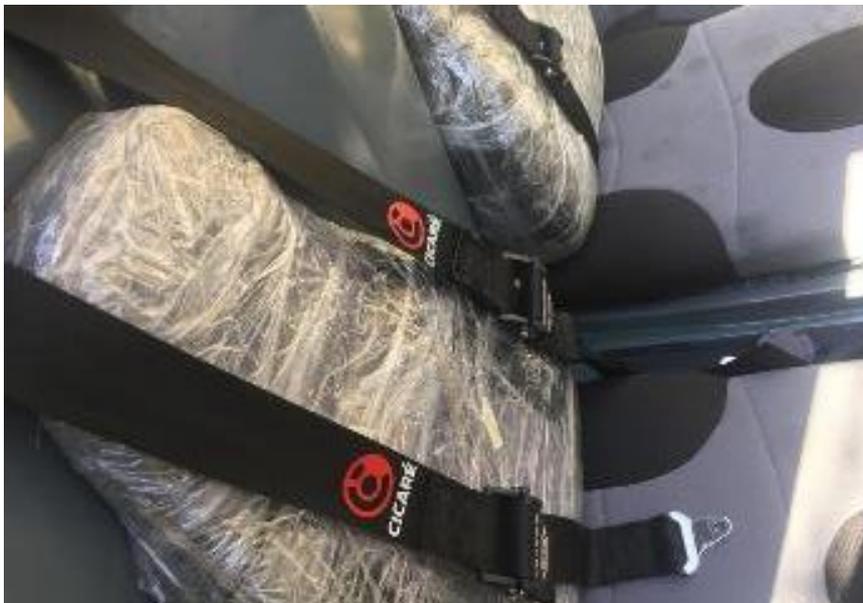
El piloto abandonó la aeronave por sus propios medios con lesiones leves. La cabina no experimentó deformaciones significativas, y tanto los arneses como los anclajes del asiento del piloto soportaron los esfuerzos a los que fueron sometidos.

Figura 10. Asiento y arnés del puesto de piloto. Fuente: investigación JST

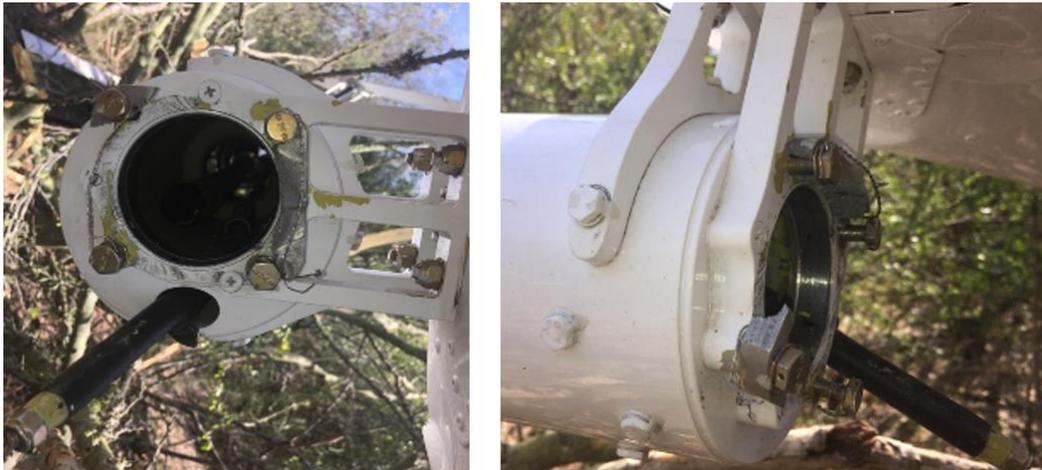
En el lugar del accidente, se pudo observar que en el extremo del *boom* de cola -donde se sujeta el rotor de cola- solo se encontraron pequeños restos de la carcasa con los cuatro bulones de sujeción en sus posiciones. Dos de los bulones de sujeción presentaban deformaciones con respecto a su eje longitudinal.

Figuras 11. Bulones y pequeños restos de la carcasa del rotor de cola. Fuente: investigación JST

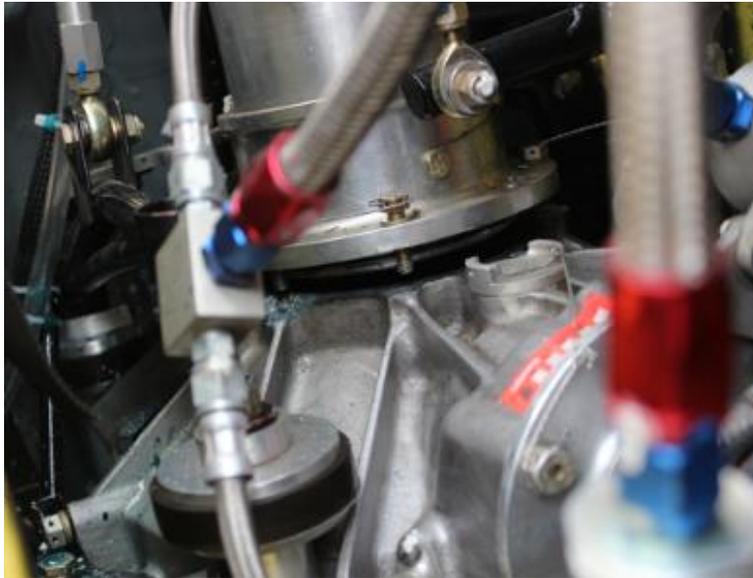
Luego del accidente, la aeronave fue trasladada al hangar privado del propietario donde fue desarmada. Se realizó una inspección visual de los componentes dañados y se observaron fracturas en la carcasa de la caja de engranajes del rotor principal.

Figura 13. Zona posterior de la caja de engranajes de rotor principal. Fuente: investigación JST

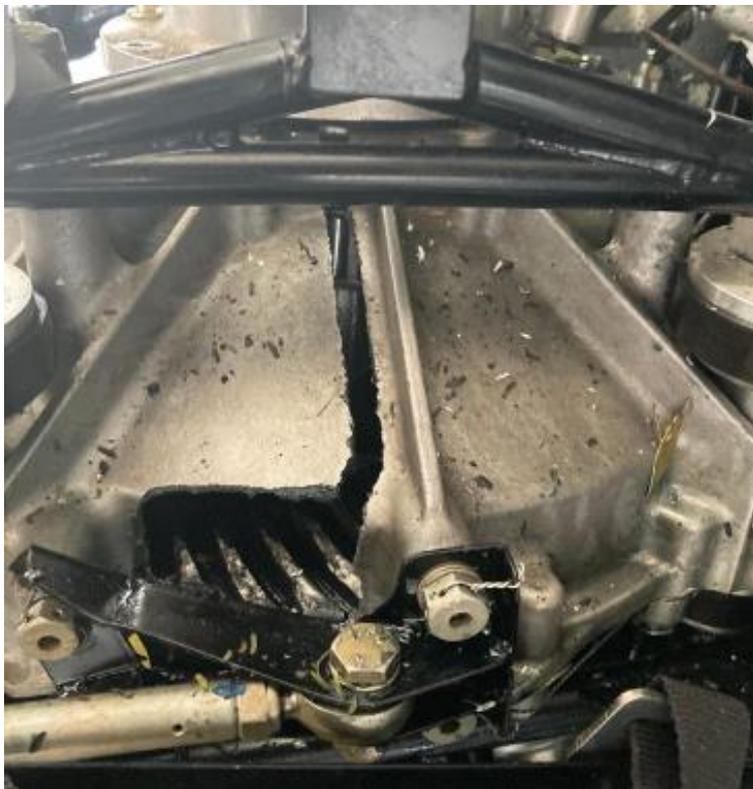
Figura 14. Zona frontal de la caja de engranajes de rotor principal. Fuente: investigación JST

Los daños encontrados en el engranaje de la caja de transmisión (ver figuras 15 y 16) son compatibles con las marcas mecánicas de arrastre que se producen cuando la fuerza generada por el motor en funcionamiento se ve contrapuesta por la detención brusca del conjunto del rotor principal. En este caso, las palas hicieron contacto con la vegetación, deteniéndose bruscamente mientras el motor seguía en marcha. Como consecuencia del desacople de los engranajes, se produjo también la rotura de la carcasa de la caja de transmisión (figura 14).

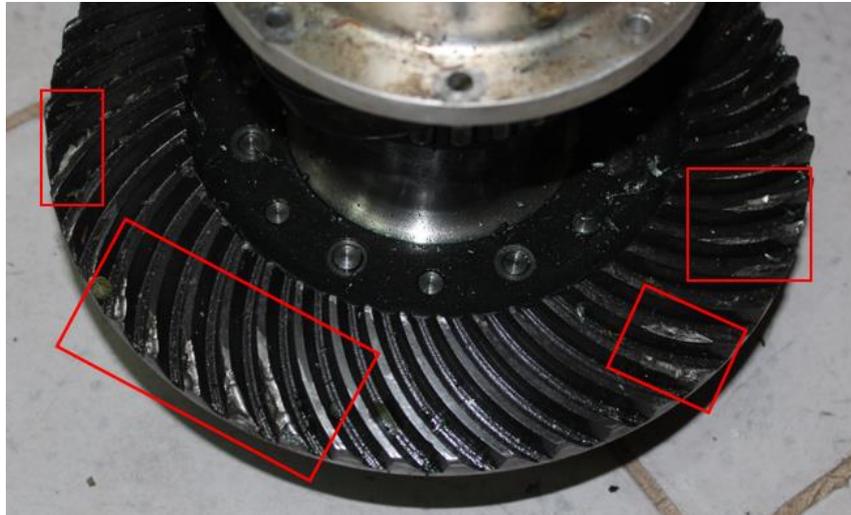
Además, se observaron marcas en ambos engranajes del conjunto piñón corona de la caja de rotor principal, como se observa en las figuras 15 y 16.

Figura 15. Marcas en el engranaje del eje de rotor principal. Fuente: investigación JST

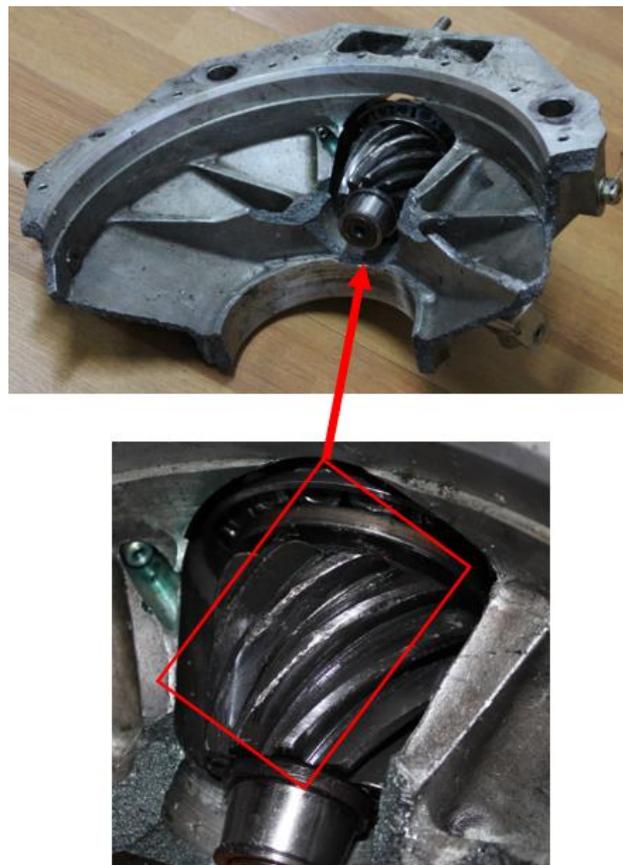
Figura 16. Marcas en el engranaje cónico helicoidal del eje de transmisión de rotor principal. Fuente: investigación JST

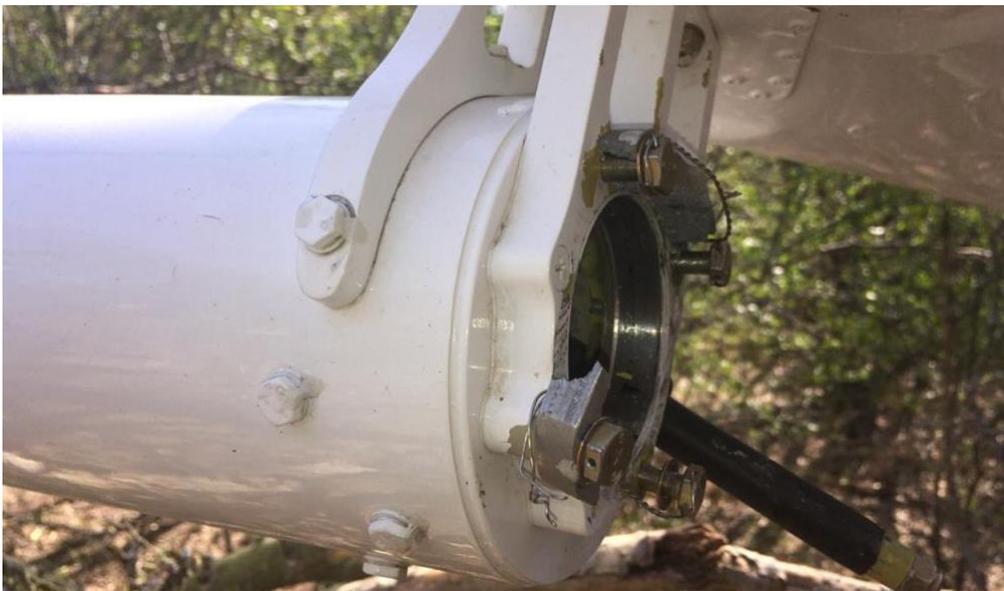
La última sección del *boom* de cola, junto con los restos de la brida y los bulones de sujeción del rotor de cola, fueron enviados al laboratorio de la JST para su análisis. Dado que el laboratorio no contaba con las capacidades para desarrollar esos ensayos, fueron solicitados al Instituto de Investigaciones Científicas y Técnicas para la Defensa (CITEDEF), integrante del Polo Tecnológico Constituyentes (PTC) con el cual la JST posee convenio técnico de trabajo. A continuación, se presenta un resumen del informe de laboratorio³.

Figura 17. Última sección de boom de cola y restos de brida de rotor de cola. Fuente: investigación JST

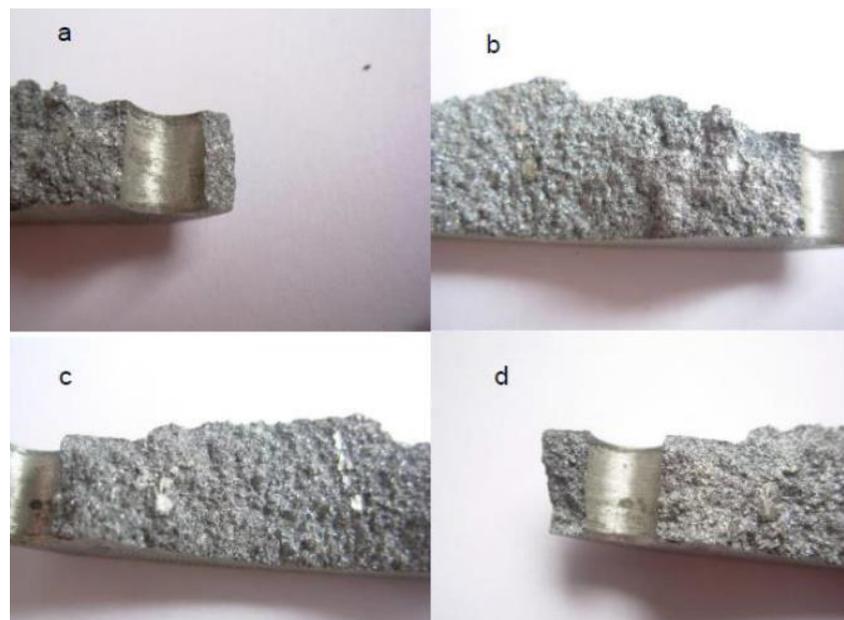
Mediante un análisis de fractografía óptica del fragmento de brida del rotor de cola identificado como "1" (figura 18), se observó una superficie con un aspecto muy rugoso, pero con brillos (ver figura 19); no se detectaron marcas, superficies planas u otras características que pudieran asociarse a fenómenos previos al evento de fractura, como por ejemplo fatiga. También es importante destacar que no hay regiones con una gran deformación, como ser labios de deformación plástica en los bordes.

Figura 19. Detalle de superficie de fractura de fragmento de brida "1". Fuente: investigación JST

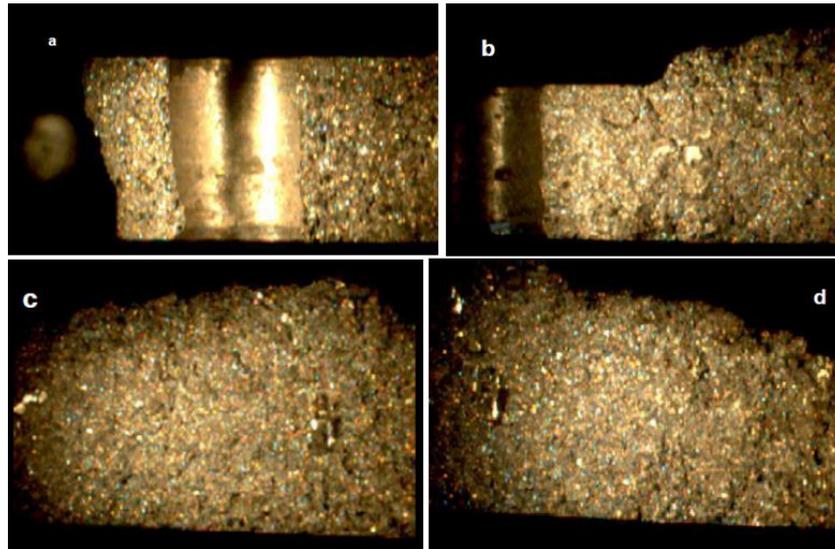
En la figura 20 se presentan las imágenes correspondientes a un análisis de barrido de superficie de la fractura de la brida con un aumento de 6x. La apariencia es idéntica, con una superficie rugosa que exhibe numerosos puntos brillantes, otorgándole una apariencia "cristalina". No se aprecia deformación de la pieza, incluso en los bordes, y tampoco se observa en los bordes defecto alguno que hubiese podido obrar como iniciador de falla. Estas características son compatibles con una fractura frágil⁴ o cuasi frágil.

Figura 20. Detalle de superficie de fractura fragmento 6x. Fuente: investigación JST

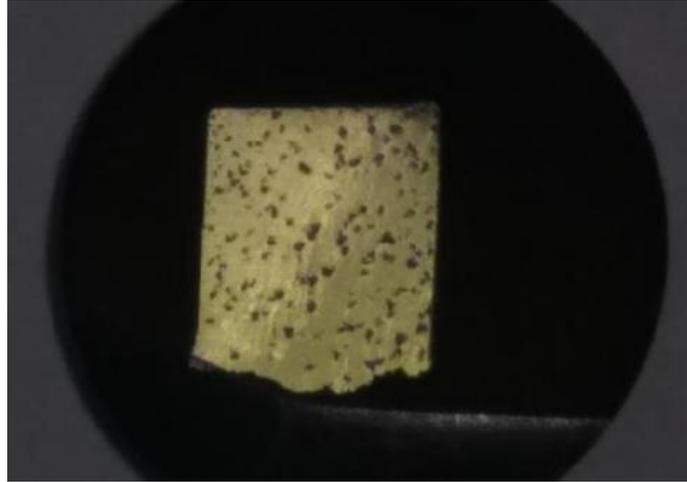
y a la contracción durante la solidificación. Es una microestructura muy similar a la de la aleación AA355.0 sin tratamiento térmico.

Figura 21. Fragmento de brida 1, parte 3, incluido en baquelita y pulido. Fuente: investigación JST

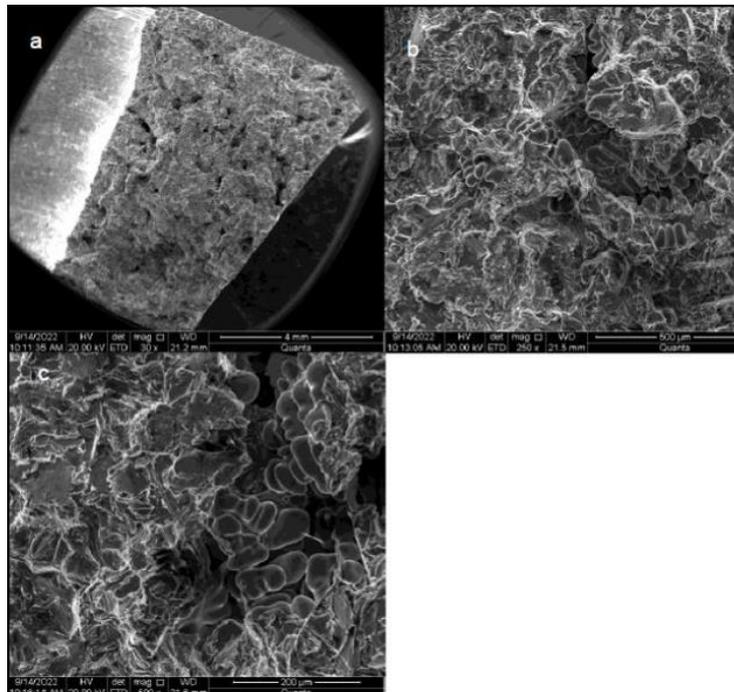
En el análisis de fractografía realizado con microscopio electrónico de barrido (ver figura 22), no se hallaron iniciadores en los bordes ni rastros de procesos previos al evento de falla. Si bien puede haber algunas pequeñas zonas con microplasticidad, el modo de falla predominante es frágil.

Figura 22. Fragmento de brida 1, superficie de fractura. Fuente: investigación JST

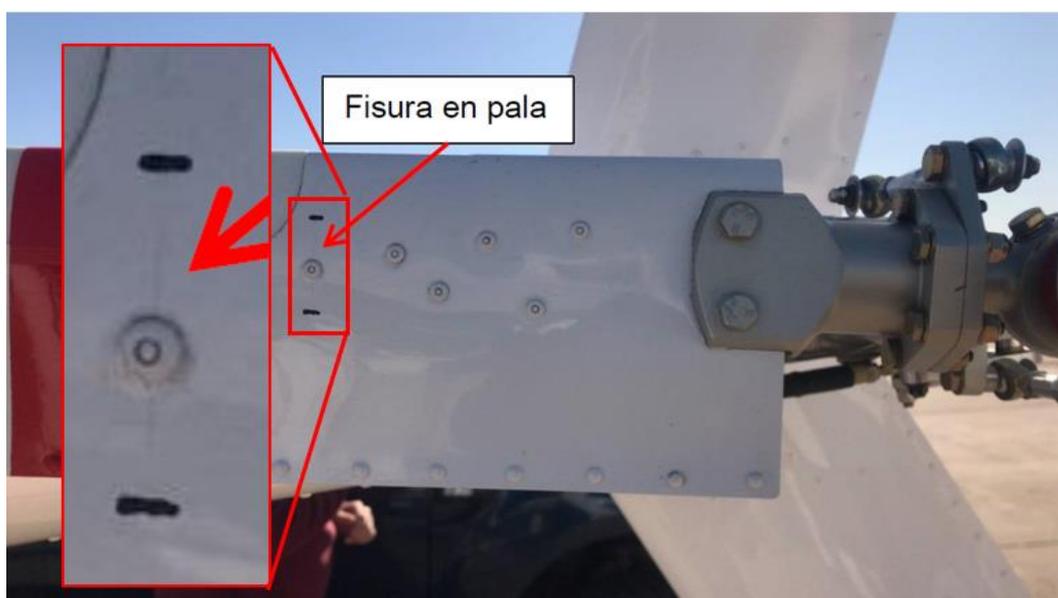
“La fisura en la pala de rotor de cola se encontraba en una zona donde no se admiten fisuras, por lo que el arrancamiento de la pala pudo ser el causante del arrancamiento de la caja de transmisión del rotor de cola debido a las vibraciones excesivas del rotor.

La fisura de la pala pudo ser producto de un exceso de RPM durante la autorrotación previa [...]

Figura 24. Imagen obtenida del informe de Cicaré. Fuente: investigación JST

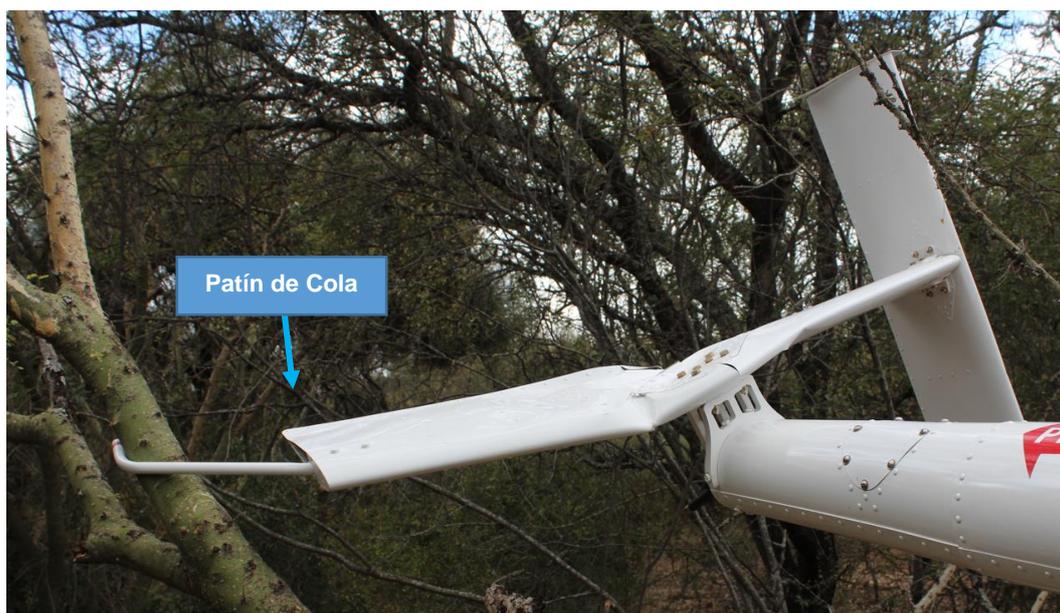
Por otra parte, el piloto mencionó que, durante el *flare* (reestablecida), el patín de cola del estabilizador vertical había tocado el suelo, dado que encontró restos de tierra en este. El personal técnico inspeccionó detalladamente el estabilizador, pero no encontró evidencia de un impacto contra el terreno.

Figura 25. Patín de cola. Fuente: investigación JST
