Informe preliminar de Seguridad Operacional

Piper PA-11, LV-YQF

Aeródromo Ezpeleta, Buenos Aires

55482492/21

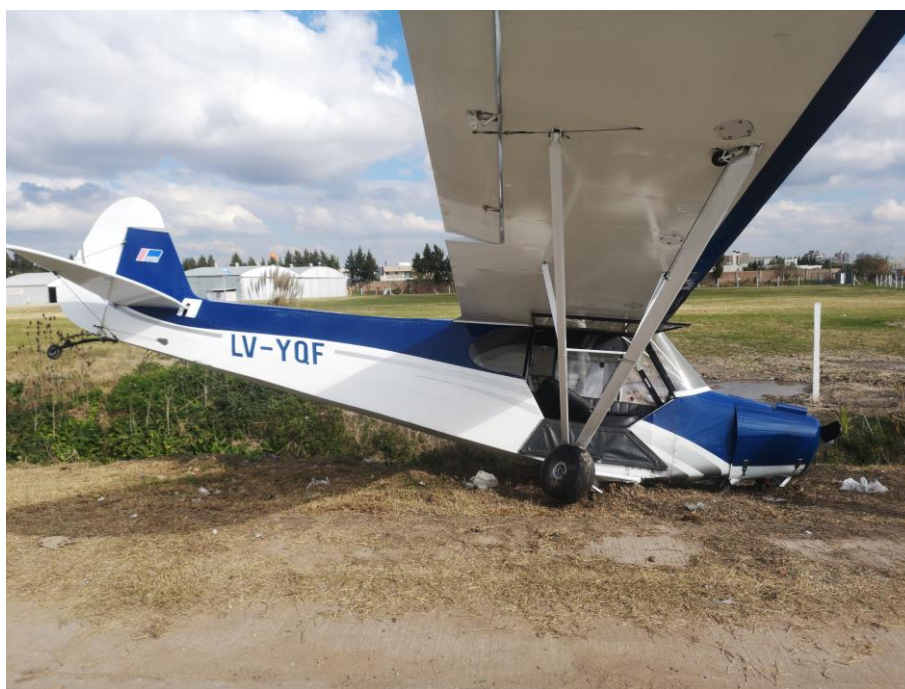
Como consecuencia de ello, el piloto descendió de la aeronave para realizar el procedimiento de puesta en marcha con calzas y en solitario. Aproximadamente a las 11:30² y tras reiterados intentos, el motor encendió y el avión comenzó a rodar sin nadie a bordo. La aeronave cruzó la pista e impactó contra el cerco perimetral del aeródromo.

Figura 1. Posición final de la aeronave involucrada en el accidente

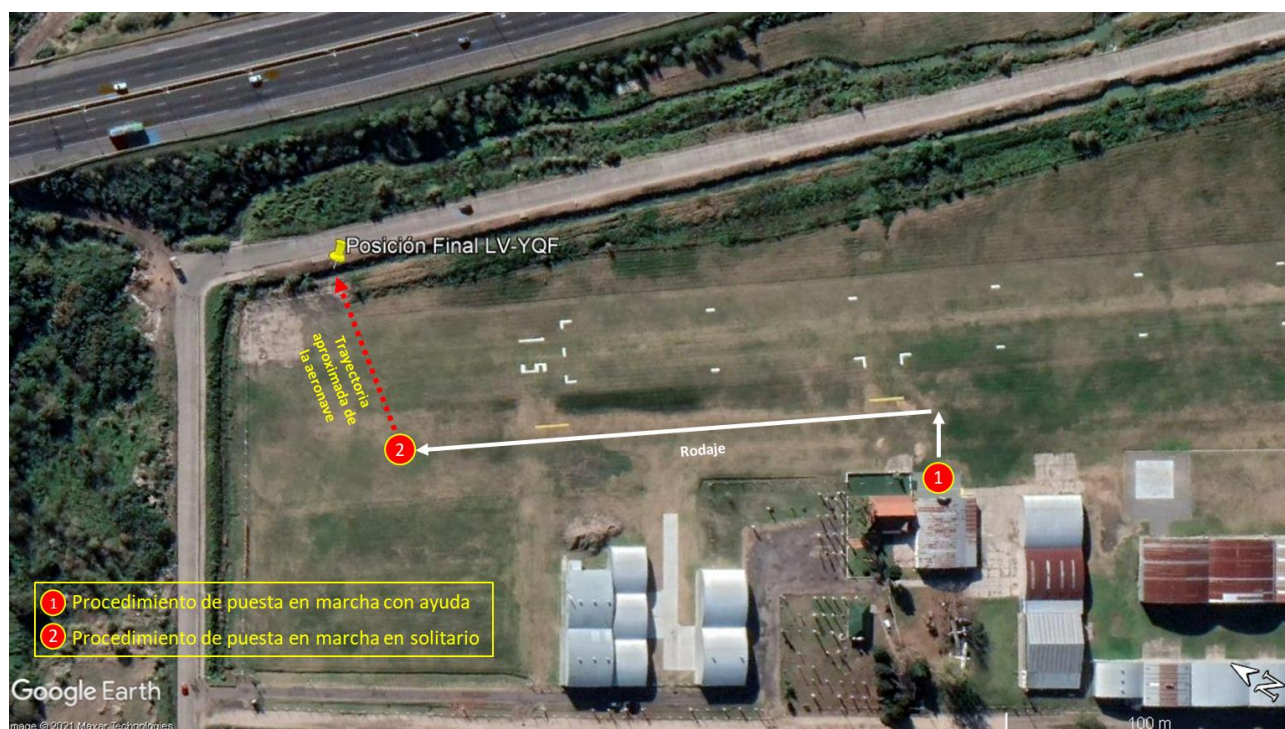
Luego de la puesta en marcha, la aeronave comenzó a rodar sin el piloto a bordo. En su recorrido, impactó contra un poste de hormigón, atravesó el cerco perimetral del aeródromo y cruzó una zanja para finalmente detenerse en la banquina de la calle colectora de la autopista Buenos Aires – La Plata. La aeronave se detuvo a aproximadamente 5 metros por fuera del perímetro del aeródromo y no hubo dispersión de restos.

Figura 2. Trayectoria y posición final de la aeronave

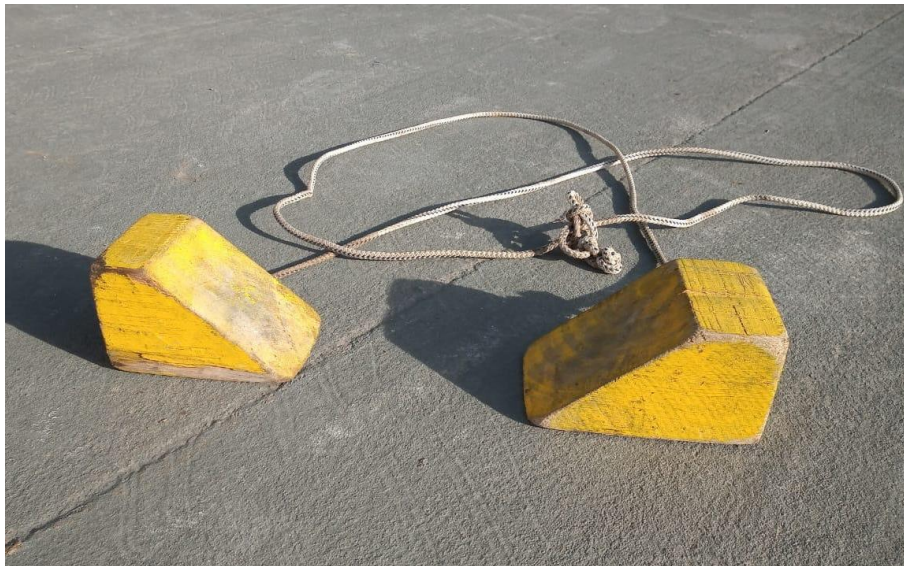
De acuerdo con la entrevista realizada, el piloto manifestó que la primera puesta en marcha llevada a cabo en plataforma la efectuó con la ayuda de otra persona. Luego, durante el rodaje, el motor se detuvo tras una reducción de potencia en el punto de espera de pista 15. Como consecuencia de ello, el piloto descendió de la aeronave para realizar nuevamente la puesta en marcha, aunque en esta ocasión en solitario y con la ayuda de unas calzas. Tras reiterados intentos, el motor encendió y el avión comenzó a rodar sin que el piloto pudiera subirse a bordo.

Figura 3. Calzas utilizadas para la puesta en marcha del LV-YQF

Era la primera vez que el piloto realizaba la puesta en marcha en solitario.

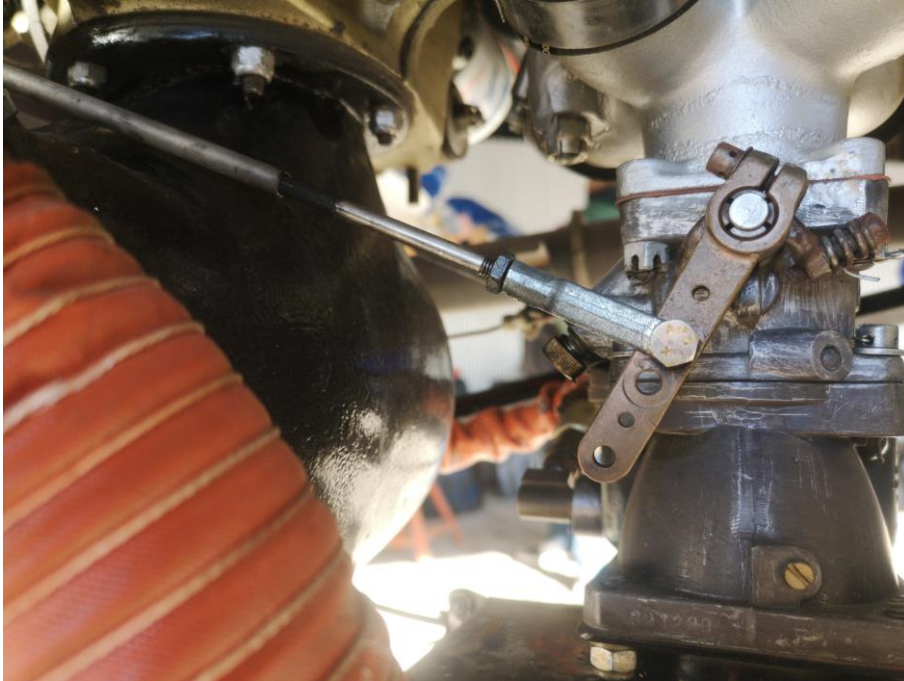
La investigación comprobó que el comando de potencia del motor funcionaba correctamente.

Figura 4. Comando de potencia del motor
