Informe de Seguridad Operacional

Otros – Relacionado con la puesta en marcha

Piper PA-11, LV-YQF

55482492/21

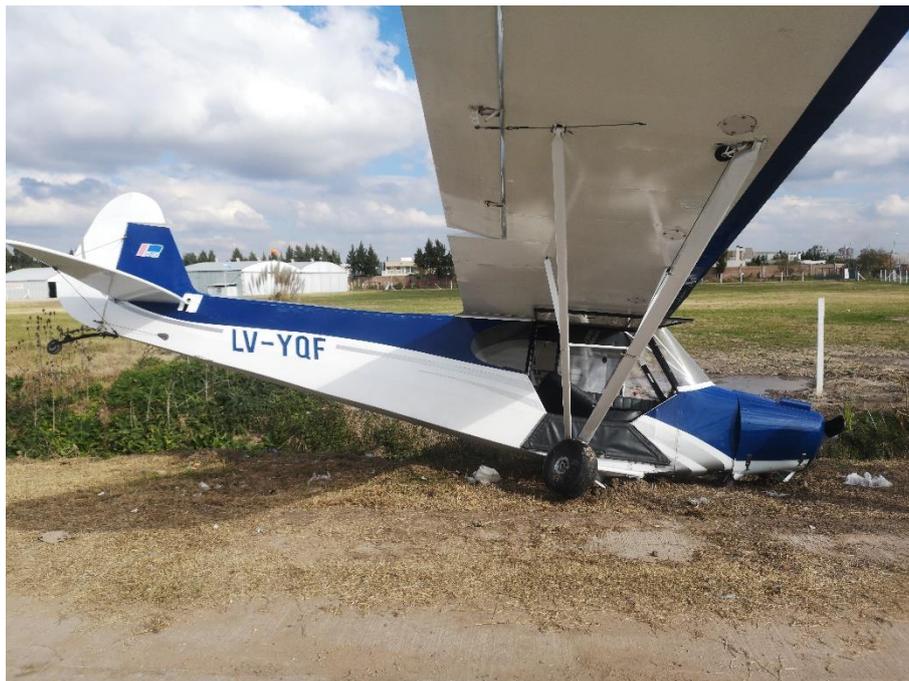
Como consecuencia de ello, el piloto descendió de la aeronave para realizar nuevamente la puesta en marcha. Tras reiterados intentos, el motor encendió y el avión comenzó a rodar sin que el piloto pudiera subirse a bordo. La aeronave cruzó la pista, atravesó el cerco perimetral del aeródromo e impactó contra una zanja.

Figura 1. Posición final de la aeronave involucrada en el accidente

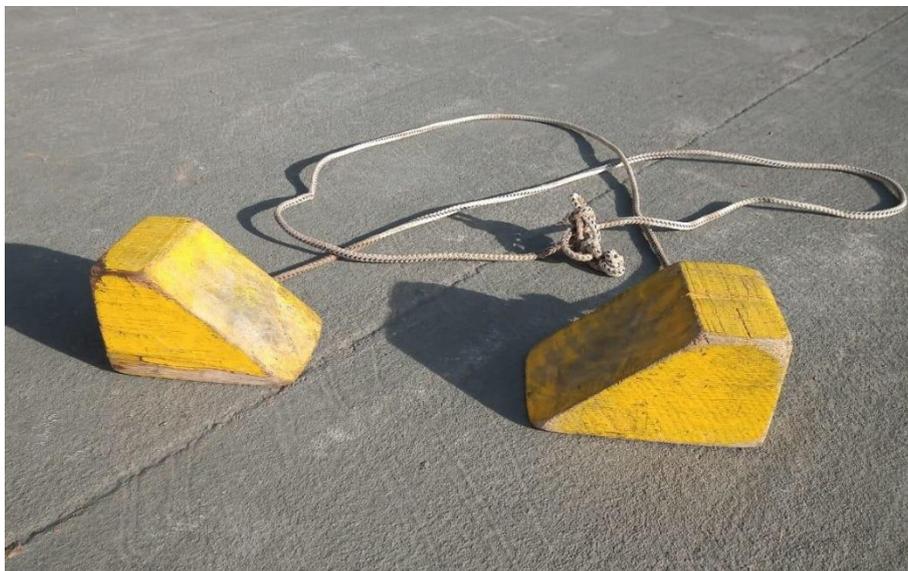
Antes de realizar la puesta en marcha en solitario, el piloto colocó unas calzas de madera en una rueda del tren de aterrizaje principal con la finalidad de impedir el movimiento de la aeronave una vez que el motor encendiera. No obstante, cuando el motor encendió, la aeronave superó las calzas y comenzó a rodar sin que el piloto pudiera subirse a bordo. Era la primera vez que el piloto realizaba la puesta en marcha en solitario.

Figura 2. Calzas utilizadas para la puesta en marcha del LV-YQF

Aun cuando las calzas puedan reemplazar la aplicación de los frenos, resulta fundamental que sean colocadas por delante y detrás de ambas ruedas del tren de aterrizaje principal para evitar cualquier movimiento de la aeronave. No obstante, cuando la potencia del motor excede determinado valor, la sola presencia de las calzas podría no ser suficiente para impedir el movimiento de la aeronave.

- ✓ La importancia de que el procedimiento de puesta en marcha para aeronaves sin arranque eléctrico se realice entre dos personas en permanente coordinación y comunicación.
- ✓ La importancia de que las calzas sean colocadas de manera adecuada a fin de evitar desplazamientos no deseados de la aeronave.

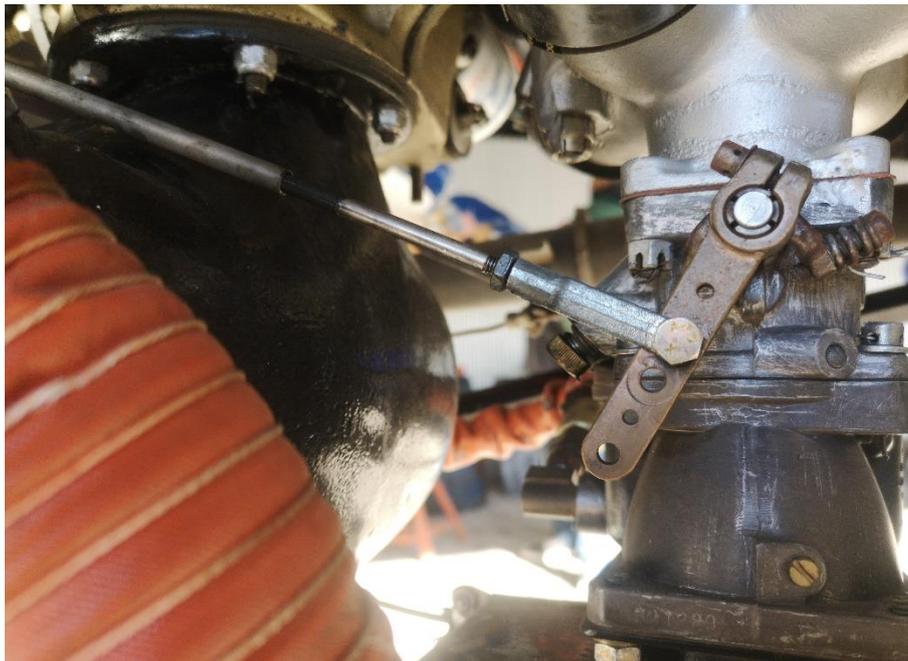
La investigación determinó que el comando de potencia (o apertura del acelerador) del motor funcionaba correctamente. La posición en la que se encontró dicho comando luego del accidente se correspondía con 1/3 de su recorrido máximo.

Figura 5. Recorrido del comando de potencia del motor

Si bien el procedimiento de puesta en marcha indica que la apertura del acelerador debe ser 1/10 de su recorrido, la posición en la que se halló el comando de potencia se correspondía con aproximadamente 1/3 de su recorrido máximo. Esta configuración de potencia resulta excesiva para la puesta en marcha del motor de modo que, si no es reducida inmediatamente luego del arranque y los frenos de la aeronave se encuentran aplicados, ésta comenzaría a desplazarse.
