Informe preliminar de Seguridad Operacional

Cirrus CR 22, LV-HFU

AERÓDROMO EZPELETA Berazategui, Buenos Aires

Informe Preliminar 59719000/21

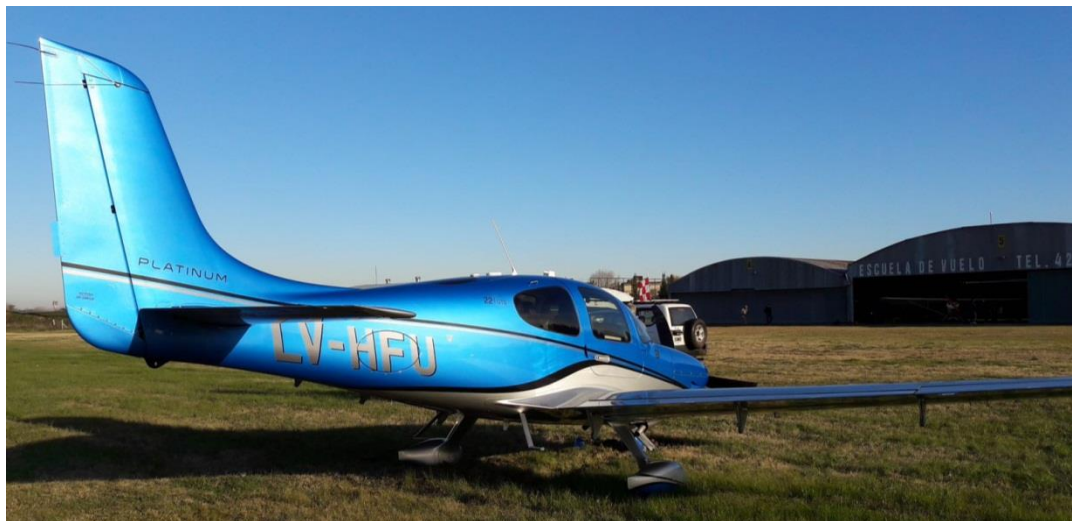
Figura 1 – Aeronave LV- HFU

El 3 de julio de 2021 a las 15:38², la aeronave matrícula LV-HFU, CIRRUS SR22, en un vuelo de aviación general, despegó desde el Aeródromo Batán de la ciudad de Mar del Plata con destino al Aeródromo Ezpeleta de la localidad de Berazategui, Provincia de Buenos Aires. Luego de una aproximación visual aterrizó por pista 33, aproximadamente a los 50 m posterior a la salida de calle de rodaje C, la aeronave realizó un viraje por izquierda con intención de dirigirse a la plataforma. En este último recorrido, impactó con un desagüe que se encontraba en el margen lateral de la pista, en consecuencia, se produjo la detención brusca de la aeronave a las 16:55.

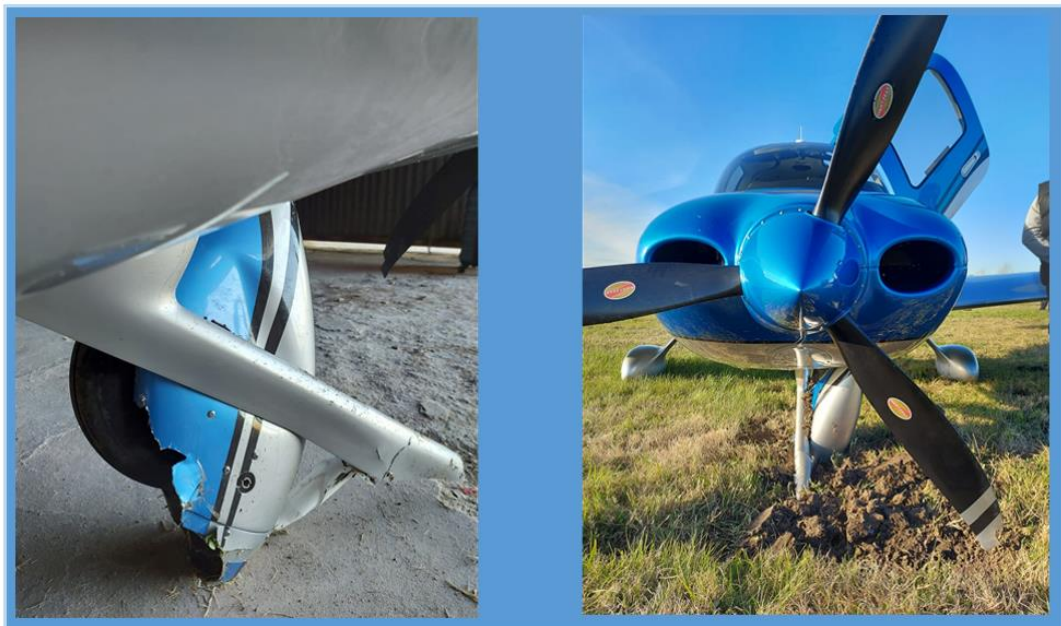
Figura 2 Daños en Célula

1.3.1 Célula

Daños de importancia.

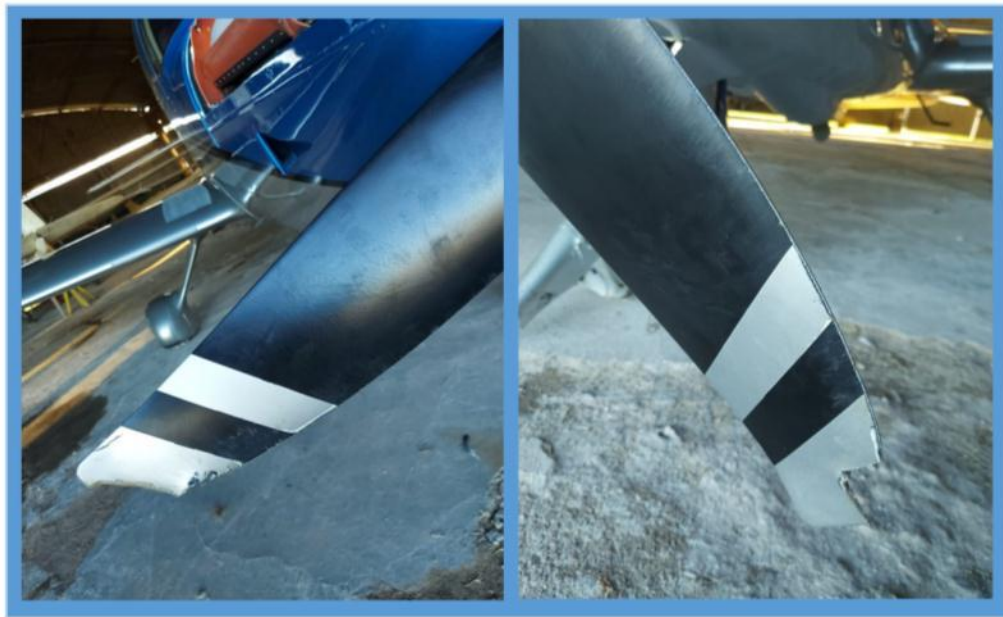
Figura 3 – Daños en las Palas

1.3.3 Hélice

Daños de importancia.

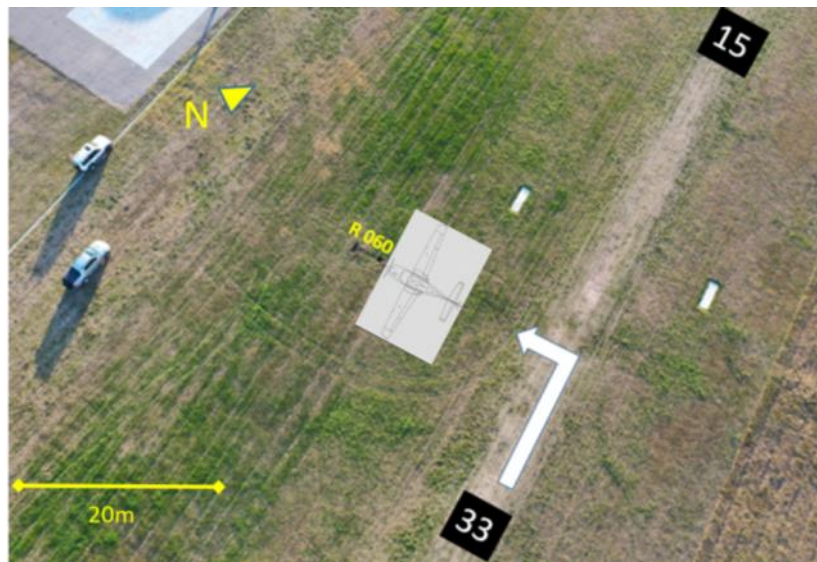
Figura 5 – Posición final de la aeronave

La aeronave quedó detenida a 9,43m del margen lateral izquierdo de la pista y a unos 50m desde la salida C. No se observó dispersión de restos.

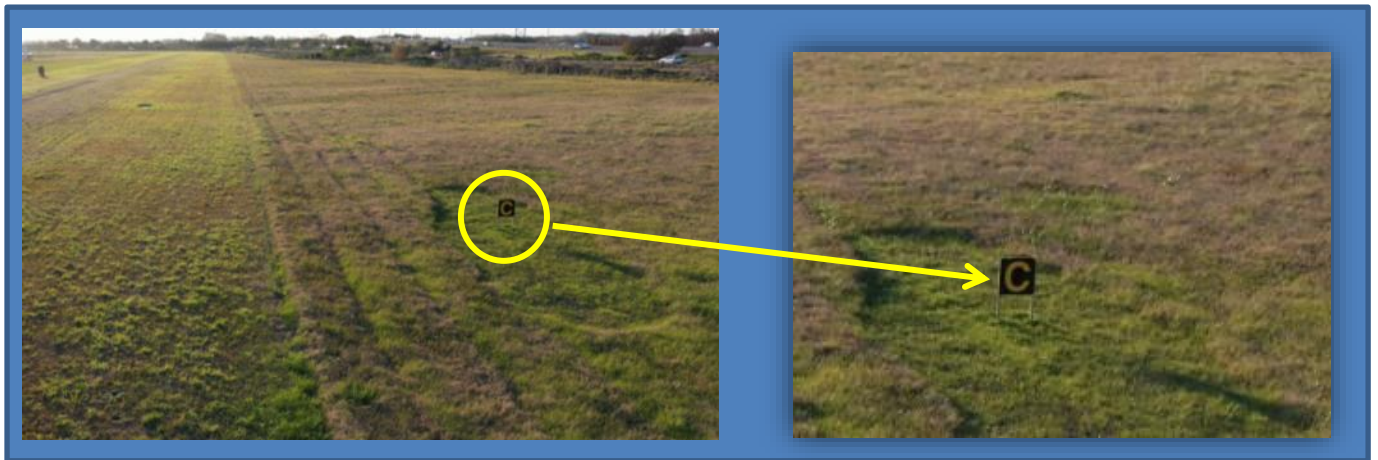
Figura 7 – Indicación de Salida C

Dicho Aeródromo cuenta con tres calles de salida A, B y C señalizadas sobre margen lateral este. La primera salida es C con señalización conforme Figura 7.

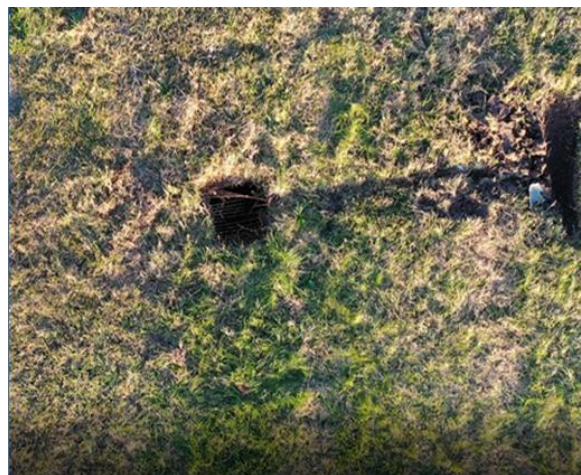
Figura 10 – Rejilla e impacto de Helice

A unos 9,43 metros desde lateral izquierdo de pista se hallaba una rejilla de desagüe cubierta por césped, sin señal de identificación, en estado deteriorado. Las medidas de la rejilla son 60 CM X 60 CM. Figura 10

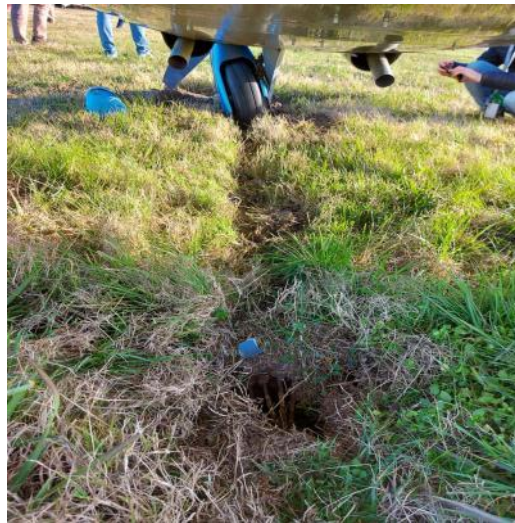
Figura 11 Rejilla y Trayectoria de detención colapso tren de nariz

Al cruzar el tren de nariz sobre la rejilla, la misma colapsó introduciéndose la rueda de nariz en la alcantarilla provocando la ruptura del tren de aterrizaje de nariz como se aprecia en Figura 11.

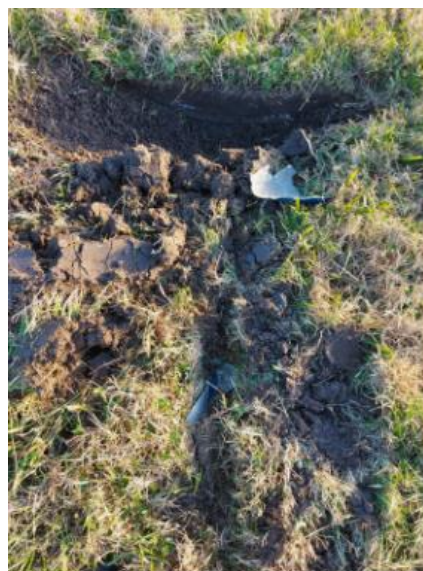
Figura 12 Marcas de la hélice en el terreno

En cuanto a la hélice se observó, según marcaciones en el terreno, que la misma siguió girando e impactando sobre el mismo.
