## INFORME DE SEGURIDAD OPERACIONAL

Suceso: Accidente

Título: Relacionado con el aeródromo, Cirrus SR22, matrícula LV-HFU, Aeródromo de Ezpeleta, provincia de Buenos Aires

Fecha y hora del suceso: 3 de julio de 2021 a las 17:00 horas (UTC)

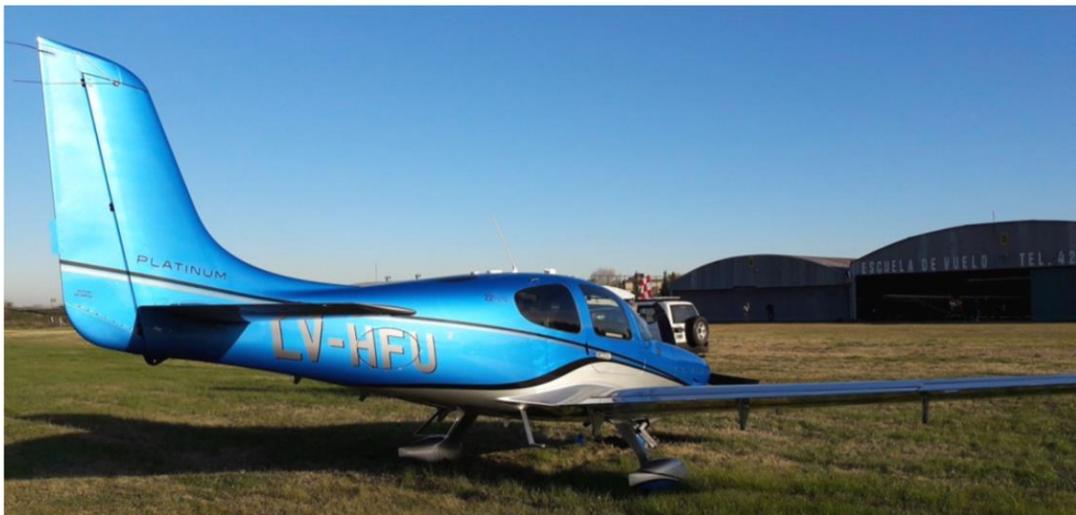
Tras el aterrizaje por la pista 33 y durante el rodaje hacia la plataforma, el tren de aterrizaje de nariz de la aeronave impactó contra una alcantarilla que se encontraba en su recorrido. En consecuencia, se produjo el colapso del tren de aterrizaje y la detención brusca del motor.

Figura 1. Posición final del LV-HFU. Fuente: investigación JST

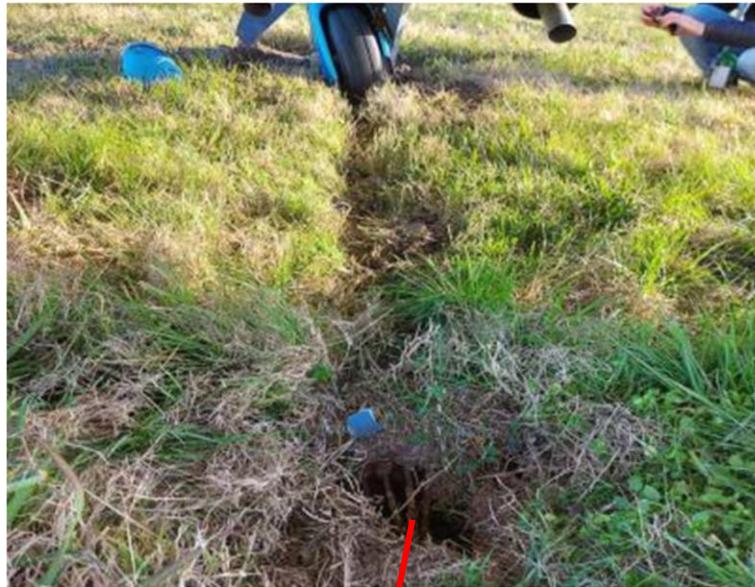
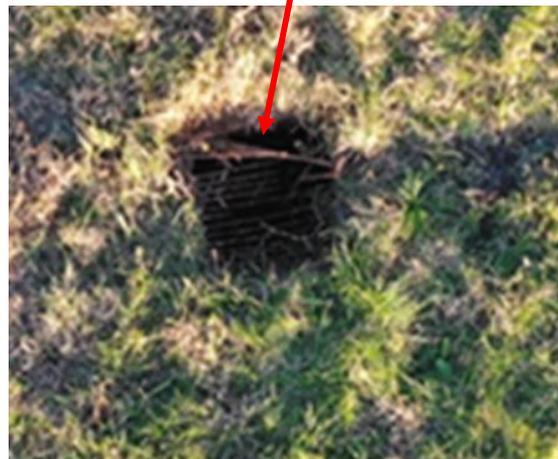
La tripulación estaba conformada por un piloto y un instructor con amplia experiencia de vuelo en el tipo de aeronave. De acuerdo con las entrevistas realizadas, después de la toma de contacto con la pista, el instructor solicitó los mandos al piloto para aligerar la operación en tierra y abandonó la pista en sentido a la plataforma por un sector no permitido. A unos 10 metros aproximadamente del lateral izquierdo de pista, sobre la franja de pista, se encontraba una rejilla de desagüe cubierta por césped, en estado deteriorado y sin señal de identificación. Las dimensiones de la rejilla eran de 60 centímetros por 60 centímetros.

Figura 2. Rejilla de desagüe. Fuente: investigación JST

Durante la investigación se determinó que la aeronave LV-HFU introdujo el tren de aterrizaje de nariz en la rejilla de desagüe lo que provocó su colapso. Se identificó que esta rejilla, junto con otras, no estaban reflejadas en el plano de aeródromo correspondiente.

En la trayectoria hacia la plataforma el tren de aterrizaje de nariz pasó por encima de una rejilla de desagüe provocando su colapso. Esta rejilla se hallaba en la franja de pista y no se encontraba señalizada. Conforme establecen las RAAC, parte 154, debe considerarse el emplazamiento y diseño de los desagües en las franjas de las pistas para evitar daños en las aeronaves. En ese sentido, los desagües pueden estar presentes en la franja de pista, pero la capacidad portante de sus tapas o rejillas debe ser tal que soporte la circulación de una aeronave. El hecho que el desagüe presente en el aeródromo de Ezpeleta cediera ante la circulación del LV-HFU, permite inferir que su diseño o condición no se ajustaba a lo establecido por las RAAC.

- ✓ El piloto que ocupaba el asiento derecho liberó la pista por una zona que no se encontraba apta para el rodaje de aeronaves.
  - ✓ Durante la trayectoria de rodaje entre la pista y la plataforma, la aeronave pasó por encima de una rejilla de desagüe que provocó el colapso del tren de aterrizaje de nariz.
  - ✓ La capacidad portante de la rejilla no se ajustaba a lo establecido en las RAAC, parte 154, al no permitir la circulación de una aeronave sin ceder.
  - ✓ La rejilla no se encontraba señalizada y estaba cubierta de césped.
-

- ✓ La importancia de que las tapas o rejillas de desagües cuenten con la debida capacidad portante para permitir el paso de una aeronave sin ocasionar daños a estas.

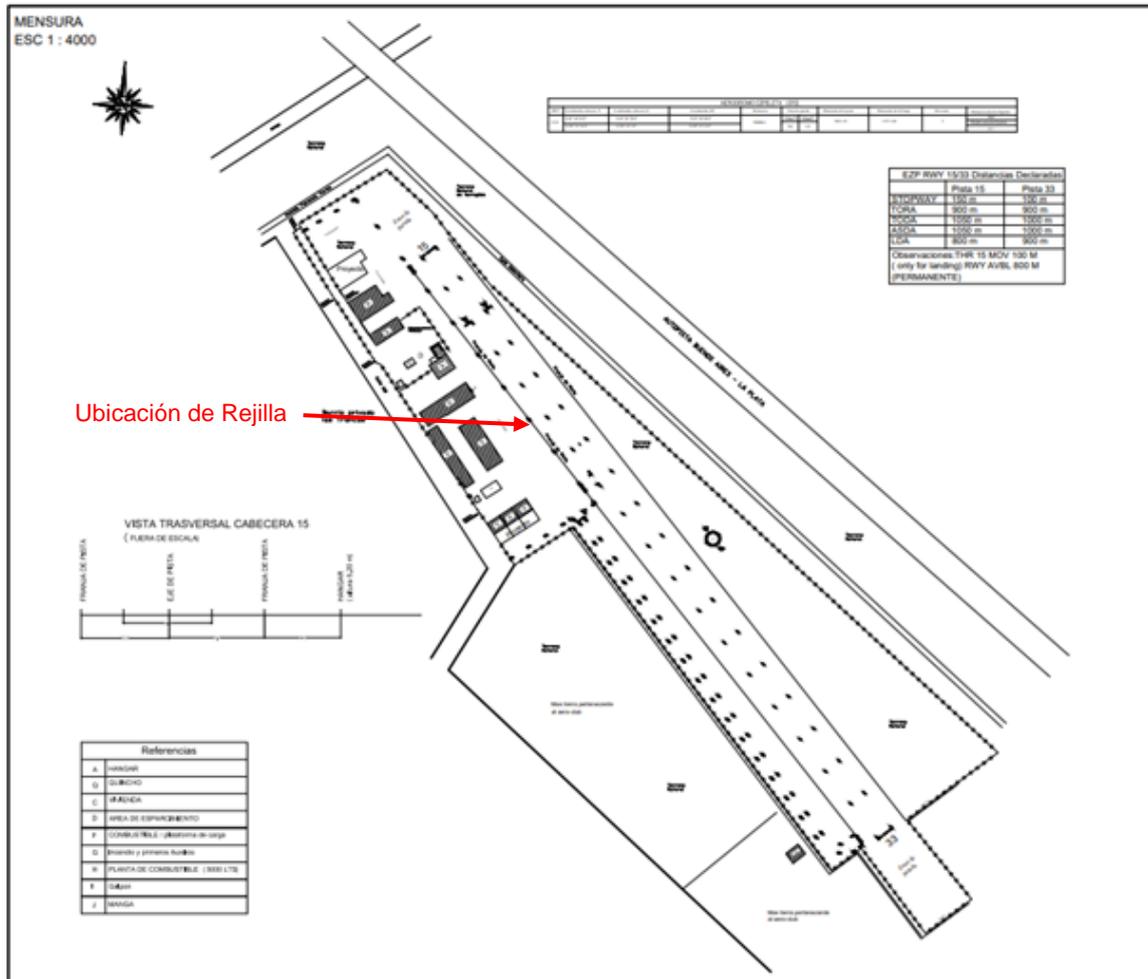
Figura 3. Plano de aeródromo de Ezepeleta. Fuente: investigación JST
