Informe preliminar de Seguridad Operacional

Contacto anormal con la pista / Excursión de pista

Piper PA-A-38-112, LV-OMS

59718268/21

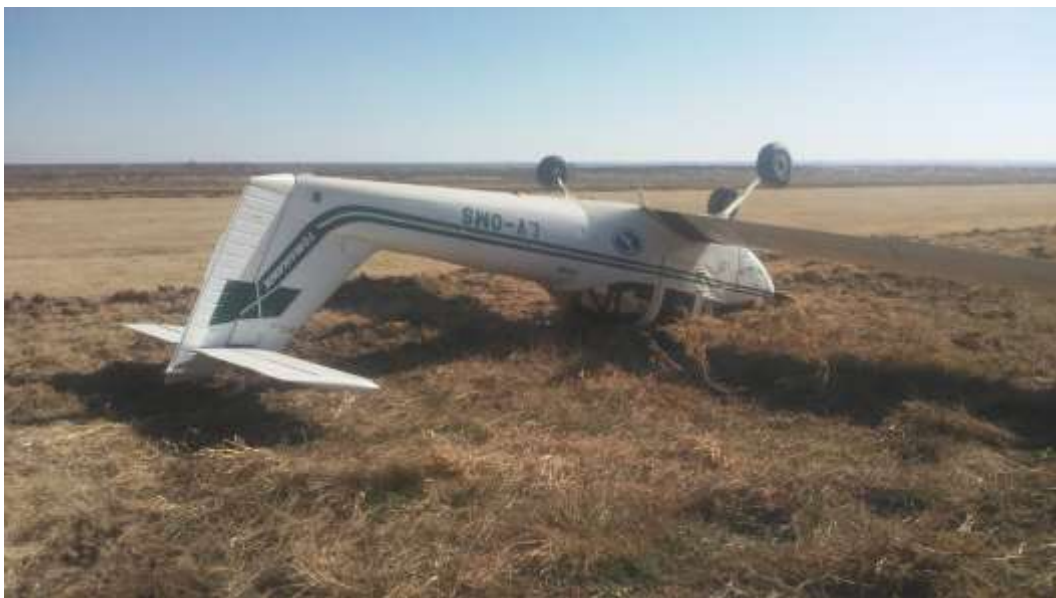
Figura 1. Aeronave en el lugar del suceso

Como consecuencia del suceso, la aeronave experimentó daños de importancia en el tren de nariz, bancada de motor y parte superior de la cabina.

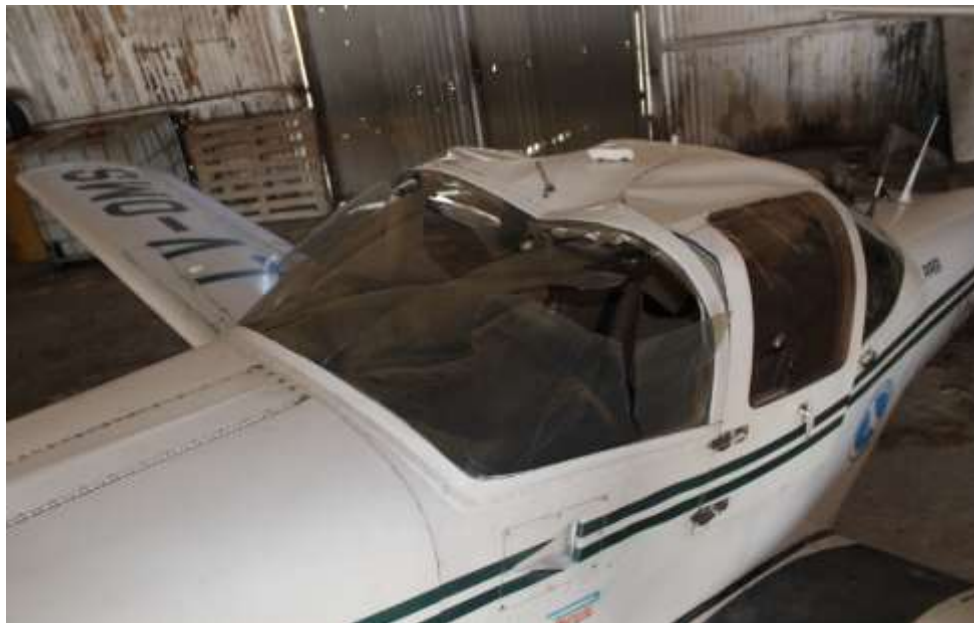
Daños de importancia. Daños de importancia en la parte superior de la cabina y daños leves en puntera izquierda de ala y en empenaje vertical. Daños de importancia en el amortiguador y toma de tren de nariz y en la bancada de motor.

Figura 2. Daños en la parte superior de la cabina

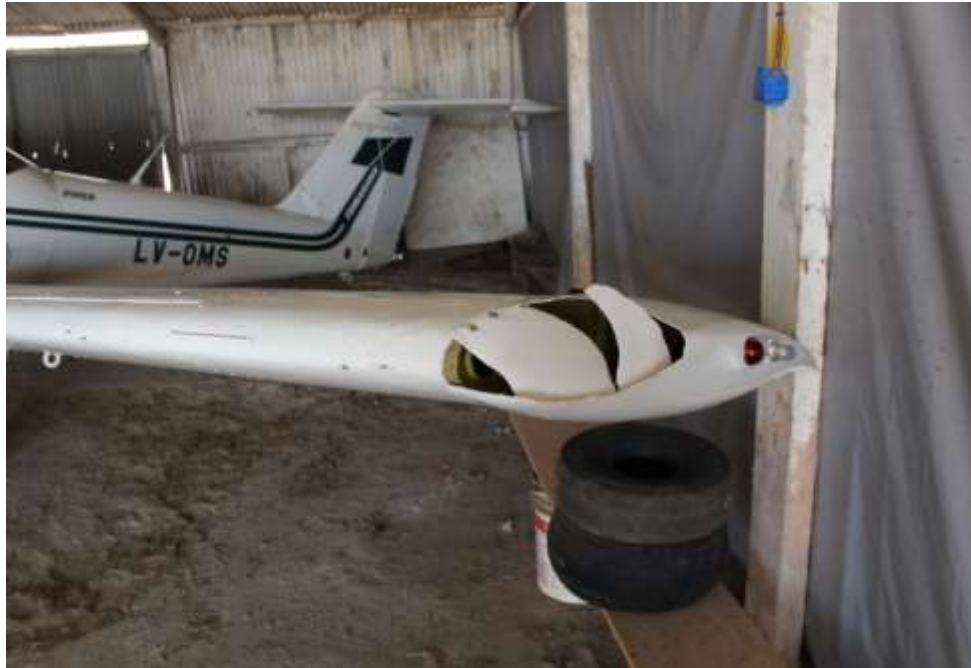
Figura 3. Daños en la puntera izquierda de ala

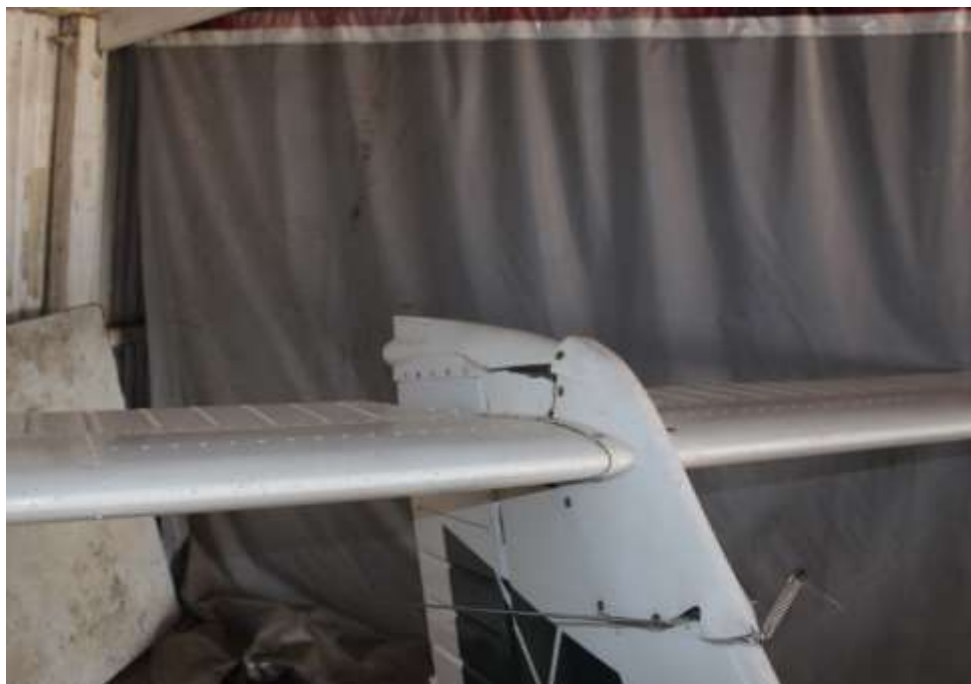
Figura 4. Daños en el empenaje vertical

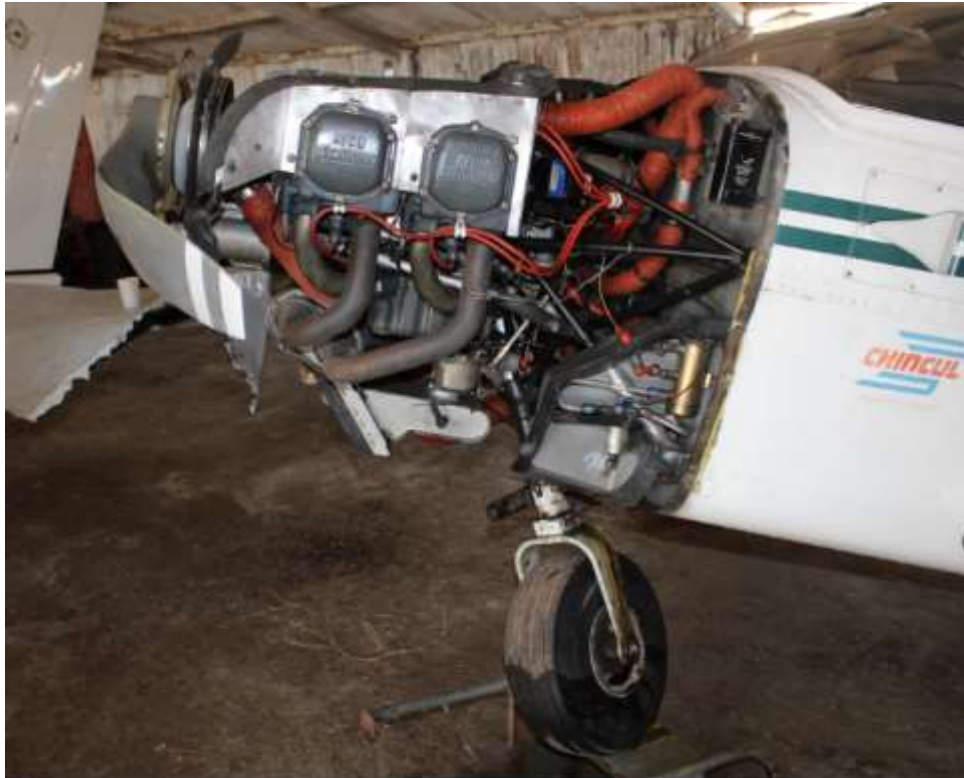
Figura 5. Vista lateral izquierdo de los daños en tren de nariz

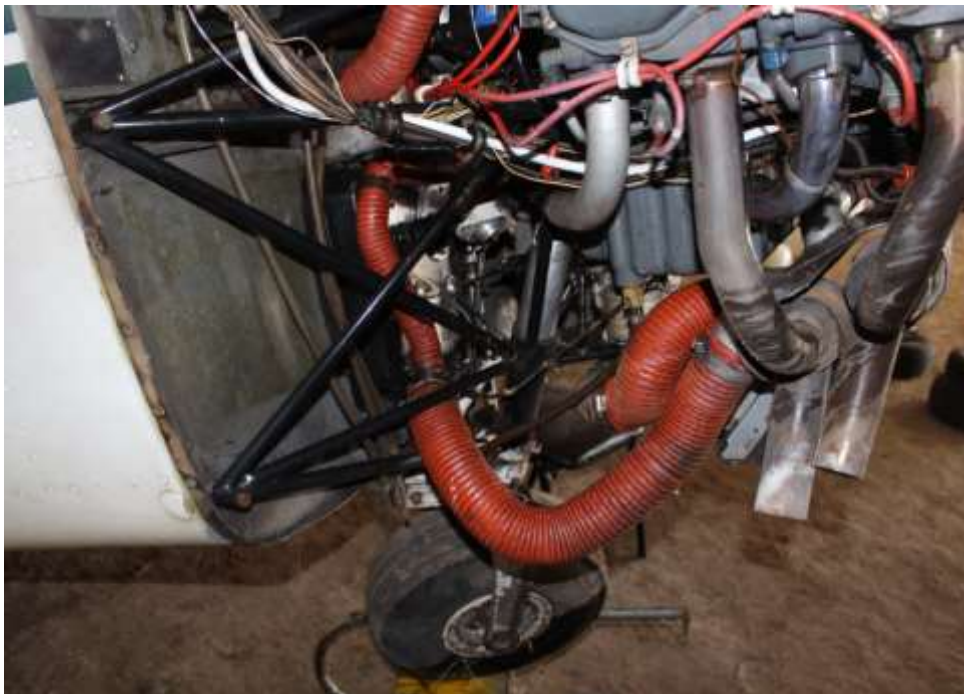
Figura 6. Daños en el amortiguador de tren de nariz

- Se trabaja sobre la hipótesis de una rotura de amortiguador de tren de nariz en la carrera de despegue, basado en los datos brindados por el piloto en la entrevista realizada.

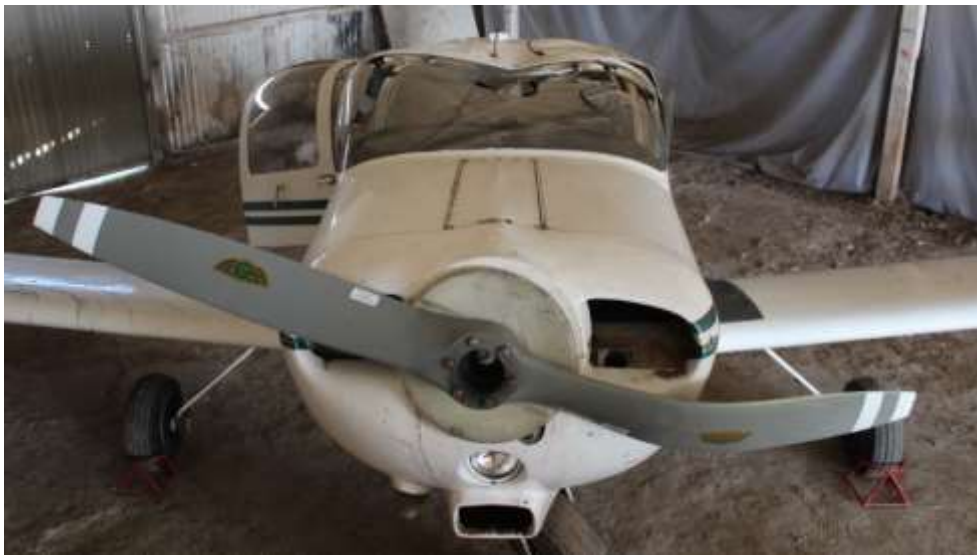
Daños de importancia. Deformación sobre una de las palas de hélice.

Figura 7. Deformación en una de las palas de la hélice

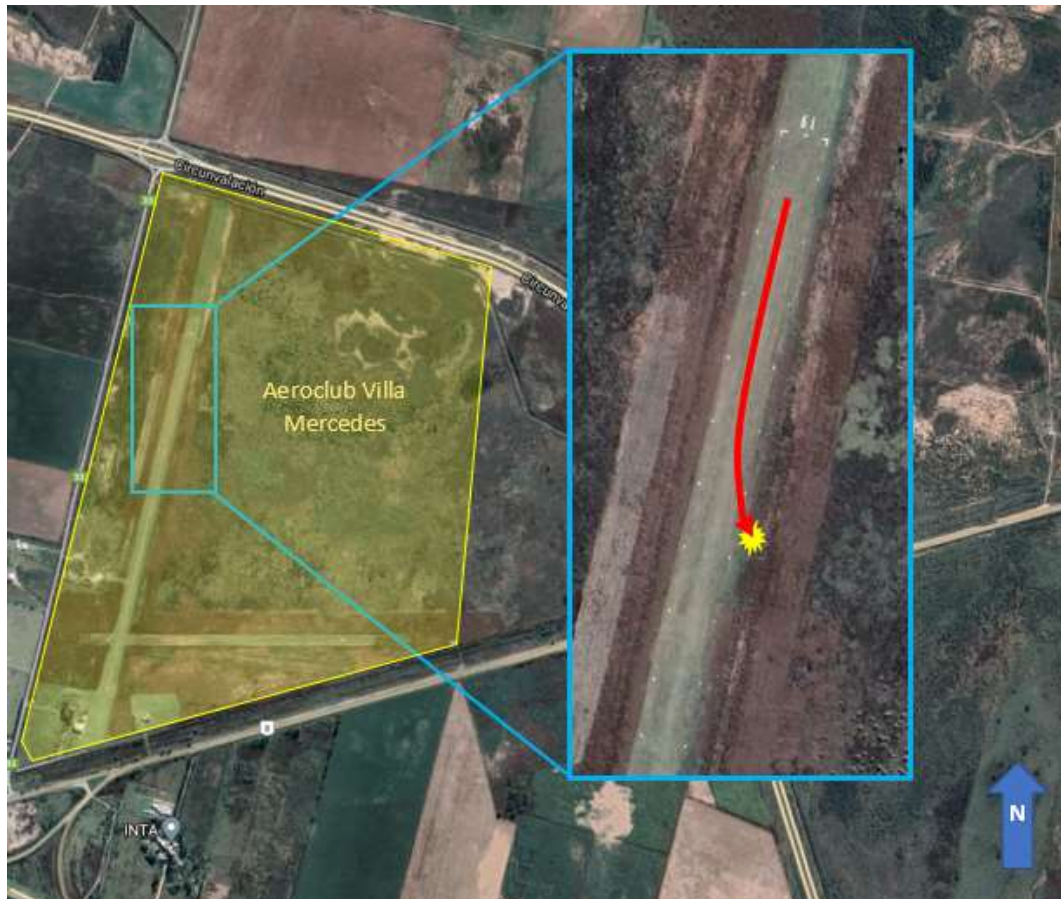
El accidente se produjo a 7 metros del margen izquierdo de la pista 19-01 y a 310 m de la cabecera 19. La aeronave capotó y quedó con rumbo 170°.

Figura 9. Vista general del Aeroclub Villa Mercedes y el lugar de impacto

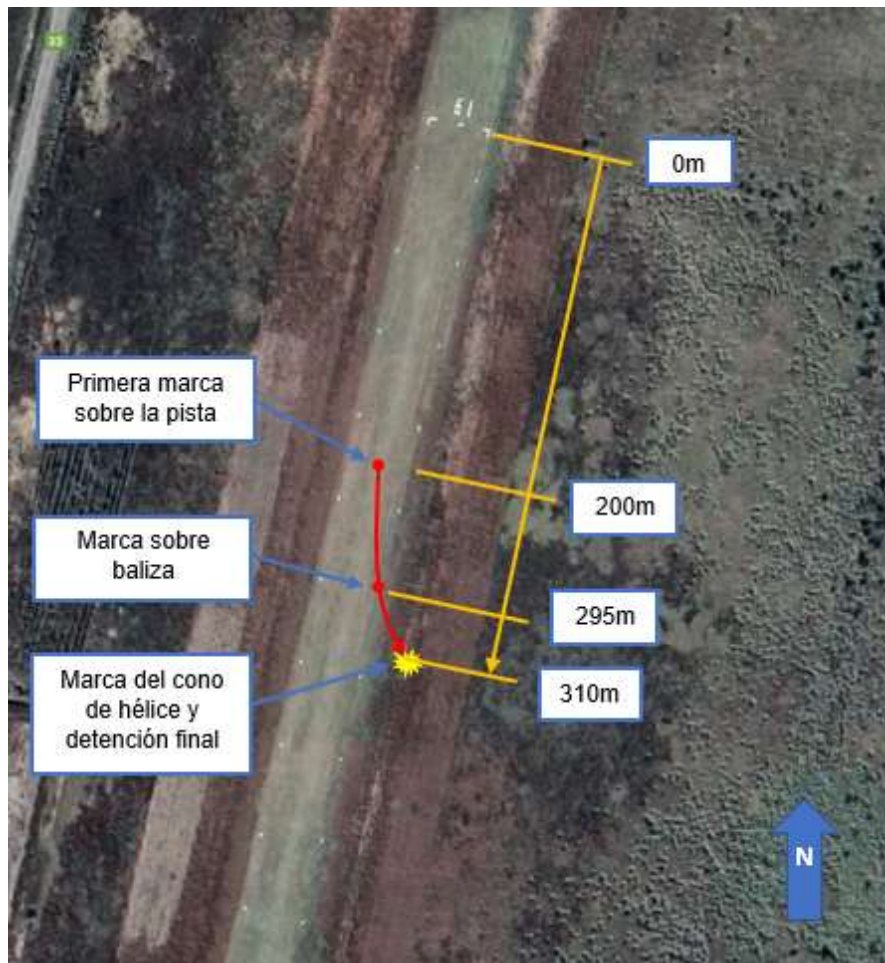
Figura 10. Marcas y distancias sobre el terreno

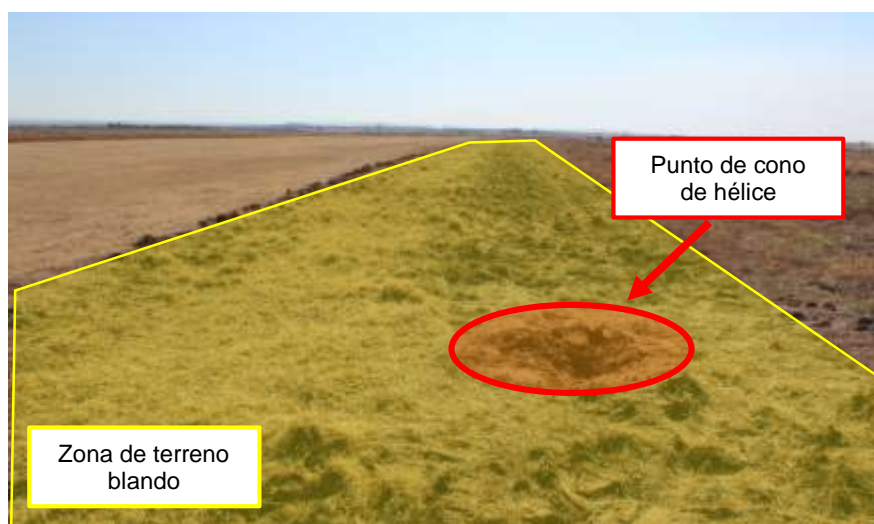
Recientemente se habían realizado tareas para emparejar la superficie del terreno en los márgenes de la pista lo cual dejó una superficie blanda en la zona de impacto.

Figura 11. Zona de terreno blando y punto de impacto de cono de hélice
