# Informe de Seguridad Operacional

Contacto anormal con la pista / Excursión de pista

Piper PA-A-38-112, LV-OMS

59718268/21

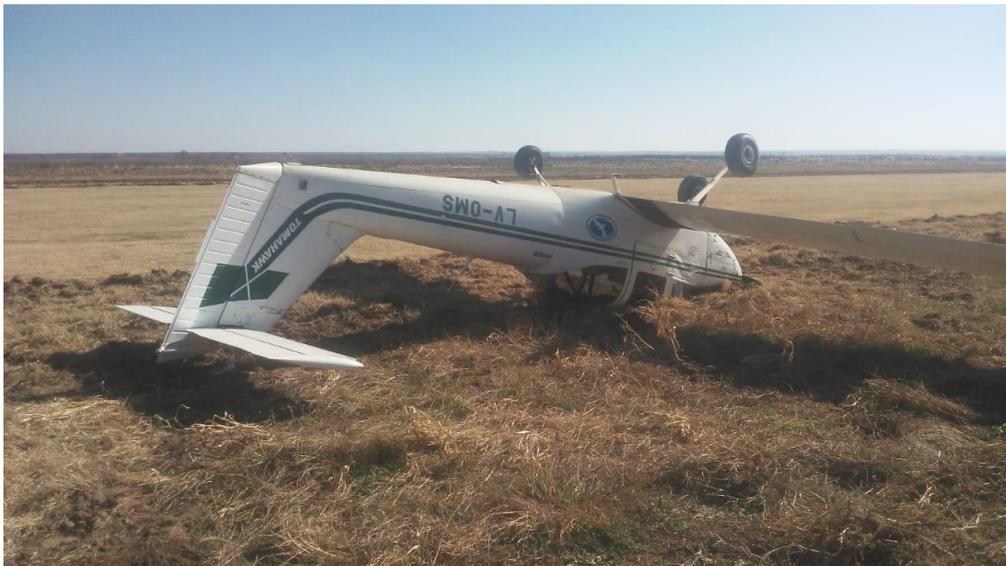
Luego de 25 minutos de vuelo, en condiciones de vuelo visual, la aeronave realizó un aterrizaje y posteriormente volvió a cabecera en uso para despegar nuevamente. Al momento de realizar la rotación, el piloto escuchó un ruido extraño y por seguridad continuó con el despegue, comenzando a percibir olor a líquido hidráulico por lo que decidió dirigirse a la vertical del aeródromo para luego volver al aterrizaje. Durante la carrera de aterrizaje, al hacer contacto con la rueda de nariz en la pista, la aeronave perdió el control direccional, se produjo una excursión de pista y posteriormente efectúa un giro sobre su eje longitudinal quedando en posición invertida (figura 1).

Figura 1. Vista general de la aeronave LV-OMS sobre lateral de la pista

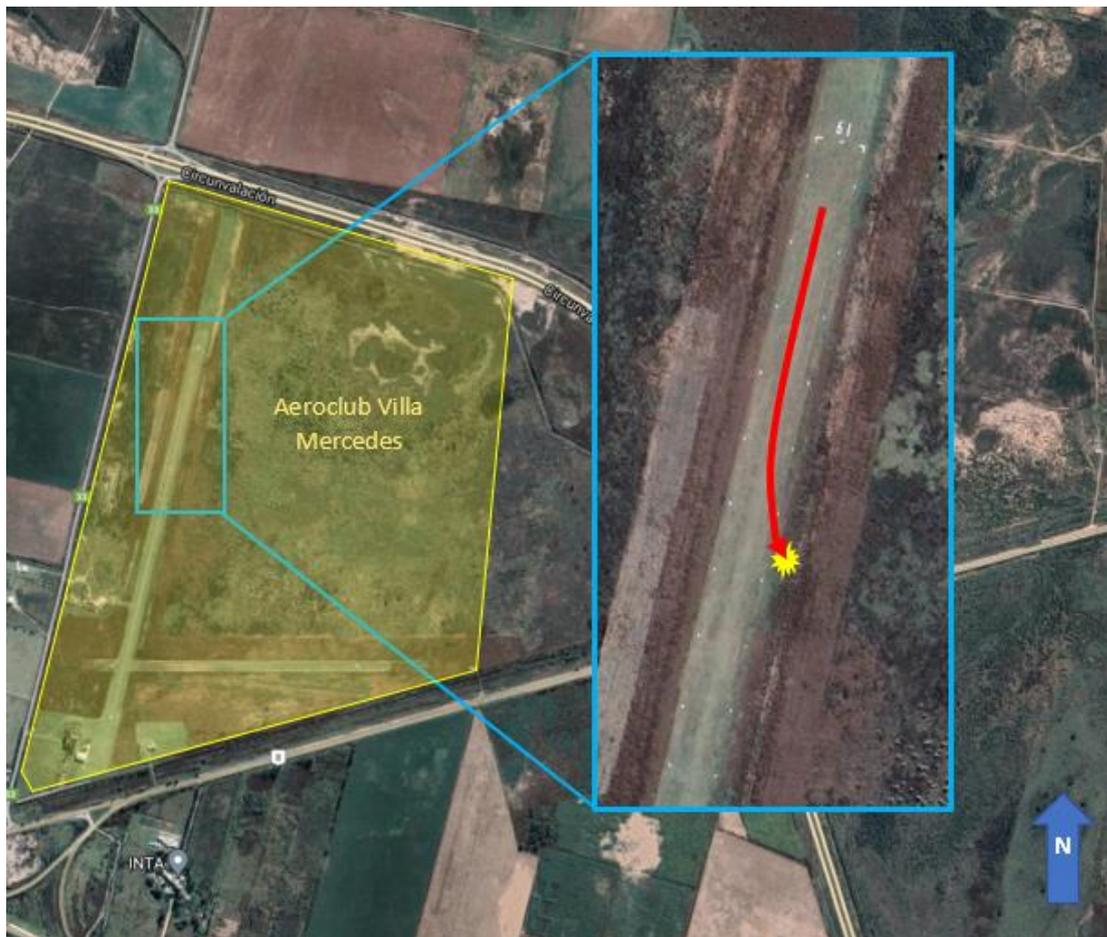
El accidente se produjo sobre el margen izquierdo de la pista 19 y a 310 m de la cabecera en uso sobre una superficie de terreno blando. La aeronave capotó y quedó con rumbo  $170^\circ$  (figuras 2 y 3).

Figura 2. Vista general del Aeroclub Villa Mercedes y del lugar de impacto

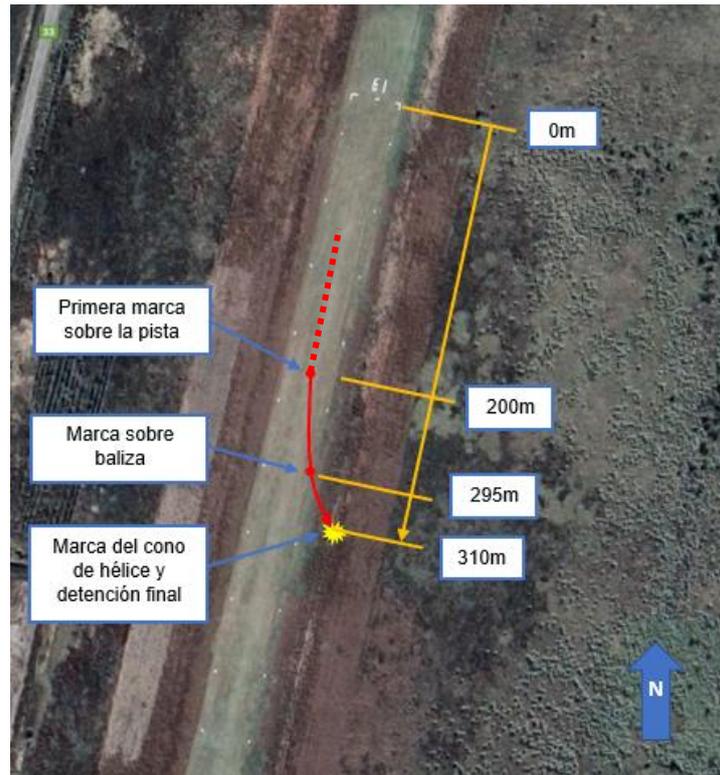
las marcas en la pista. El patrón de las mismas mostraba un recorrido de 110 m desde la primera marca sobre la pista hasta la posición final de la aeronave.

Figura 3. Marcas y distancias sobre el terreno

Durante el relevamiento del terreno se verificó que el suelo se encontraba en condiciones blandas. El terreno sobre el margen izquierdo de la pista había sido nivelado mediante el uso de un tractor con arado, con el propósito de emparejar el terreno y eliminar las madrigueras de tunduco (un roedor común en la zona) que habita bajo tierra.

Durante el proceso de investigación, el jefe de aeródromo informó que la zona del terreno que fue arada, y que en consecuencia se había identificado como un factor potencialmente peligroso para las subsiguientes operaciones en el aeródromo, fue compactado a fin de mitigar el riesgo.

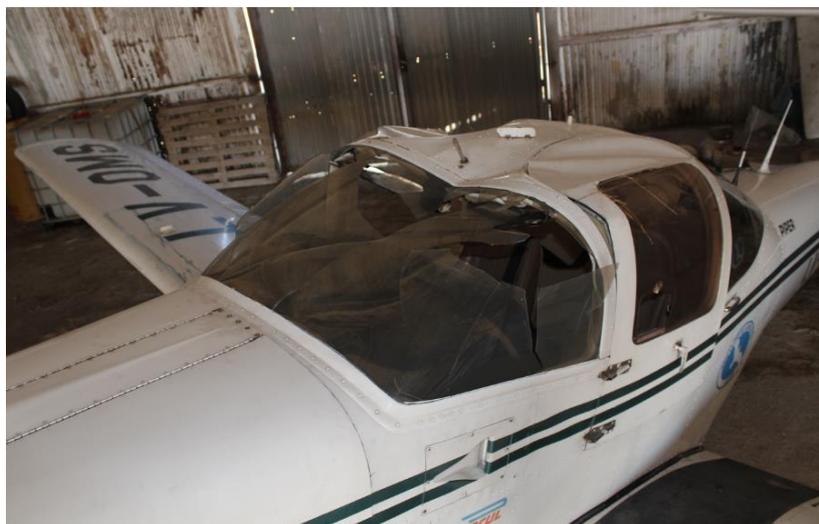
El piloto y el pasajero abandonaron la aeronave por sus propios medios y resultaron sin lesiones. La cabina sufrió una leve deformación en la parte superior (figura 4). Los cinturones de seguridad de los asientos del piloto y el pasajero soportaron los esfuerzos a los que fueron sometidos.

Figura 4. Daños en la parte superior de la cabina

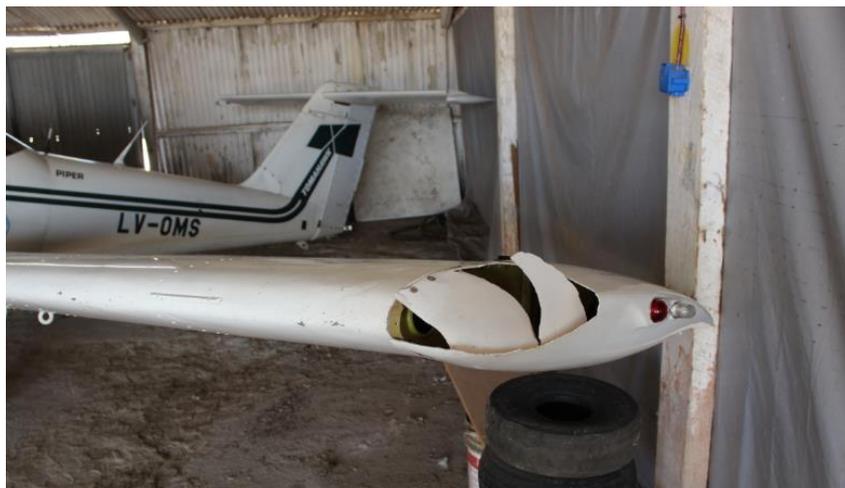
Producto del impacto, la aeronave tuvo daños en la parte superior de la cabina, puntera izquierda del ala, empenaje vertical, amortiguador delantero, toma de tren de nariz y en la bancada de motor. Además, el motor tuvo detención brusca y se deformó una de las palas de la hélice (figuras 5 a 8).

Figura 5. Daños en la puntera izquierda de ala

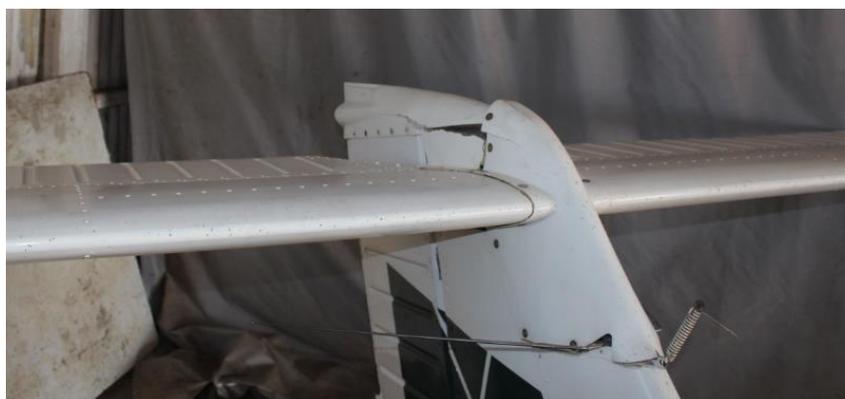
Figura 6. Daños en el empenaje vertical

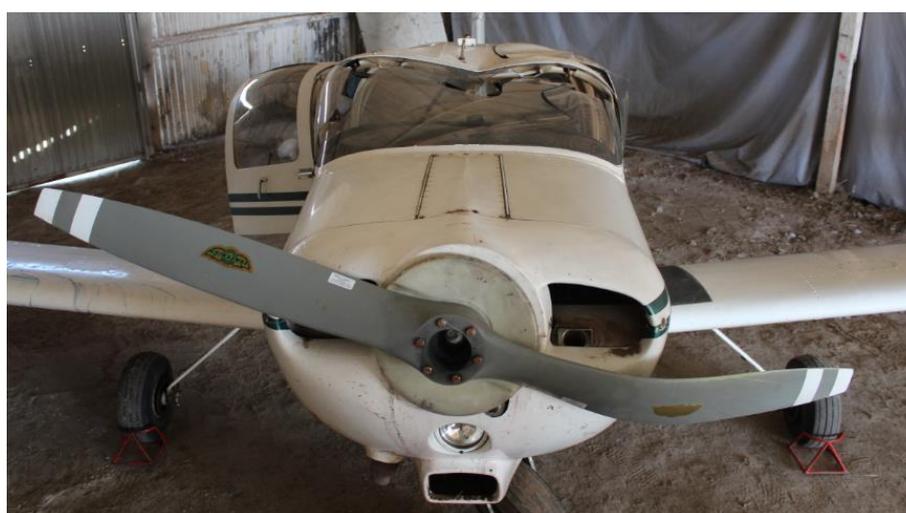
Figura 7. Deformación en una de las palas de la hélice

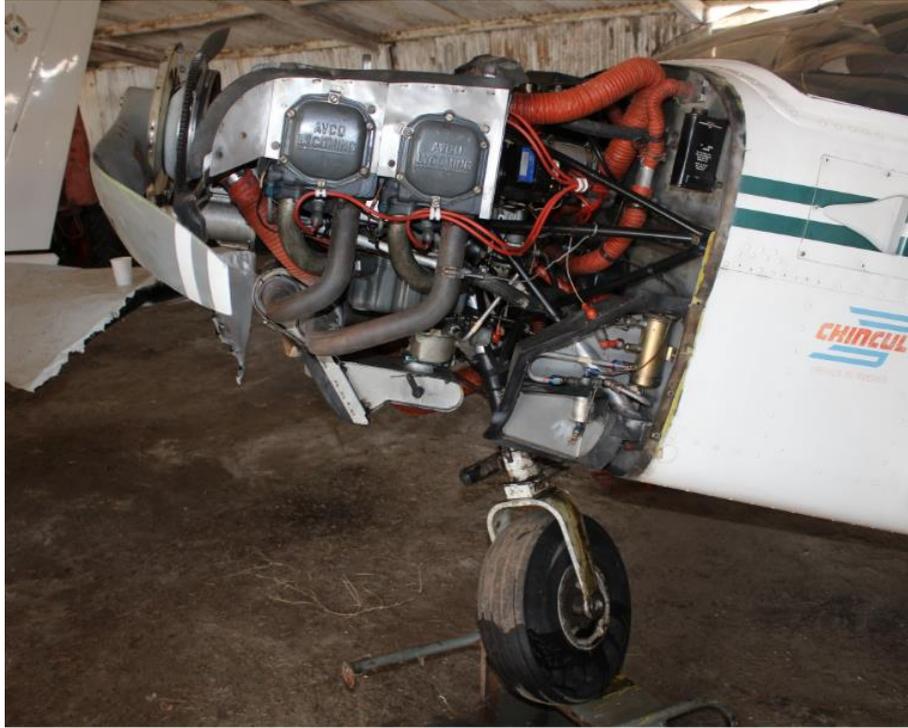
Figura 8. Vista lateral izquierdo de los daños en tren de nariz

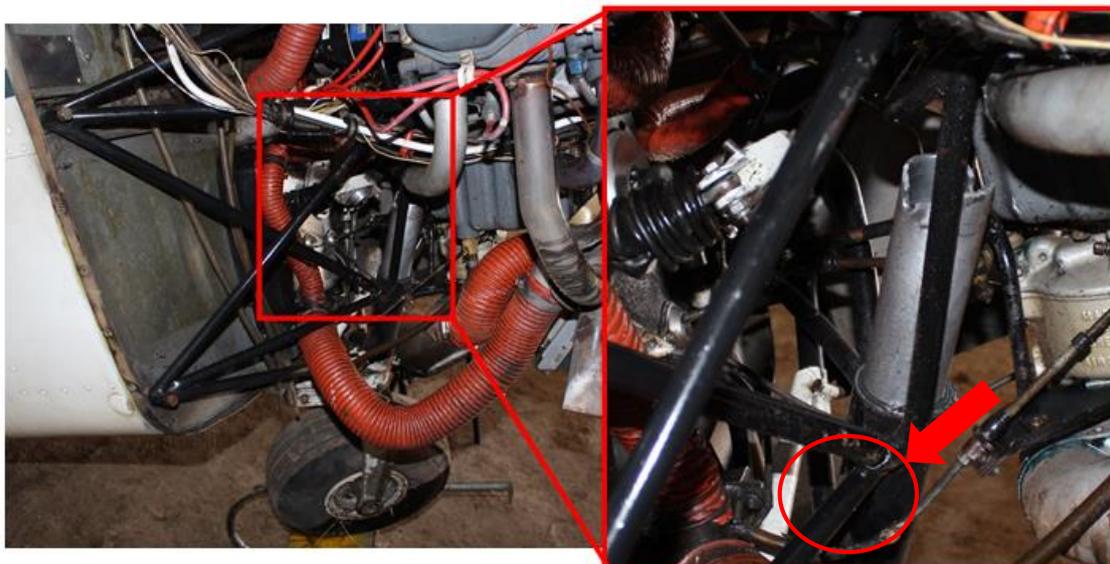
Este tipo de aeronave posee un tren de nariz con sistema de amortiguador del tipo oleo neumático. El componente se encuentra anclado a la estructura de bancada y parallasas de motor. En función de su lugar de instalación, la bancada de motor sufrió deformaciones y fractura en los tubos de la estructura próxima a la toma de tren de nariz (figura 9). Se observó el resto de la estructura, que toma al motor de la aeronave, sin deformación aparente.

Figura 9. Deformación y fractura de la estructura de bancada de motor que sujeta el tren de nariz

La deformación y rotura de la bancada de motor donde se sujeta la toma de tren de nariz da indicios de que se produjo durante la excursión de pista y al ingresar sobre el terreno blando, el cual fue un factor contribuyente al vuelco de la aeronave.

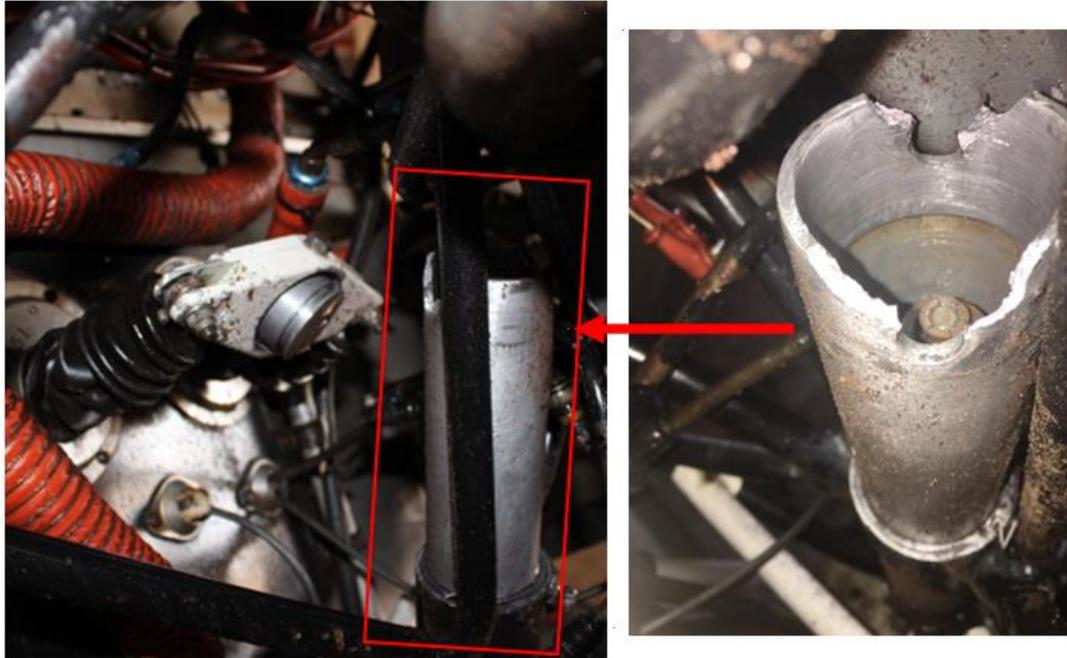
El cilindro del amortiguador de nariz tuvo una fractura en la zona próxima a los orificios donde se vincula con el mecanismo del sistema de accionamiento de dirección (figura 10).

Figura 10. Rotura del cilindro del amortiguador de nariz

Es posible que el olor a líquido hidráulico percibido por el piloto, haya sido producto de una pérdida originada en el sistema amortiguador de tren de nariz. Aun así, no se hallaron evidencias técnicas de que la pérdida de líquido hidráulico y aire comprimido del sistema amortiguador del tren de nariz hubiesen afectado el control direccional de la aeronave en tierra durante el aterrizaje.
