INFORME DE SEGURIDAD OPERACIONAL

Expediente: EX-2021-60742424- -APN-DNISAE#JST

Título: Fallo o malfuncionamiento de sistema/componente (no del grupo motor). Cessna 560, matrícula LV-AHX, Aeropuerto Internacional de San Fernando, provincia de Buenos Aires

Fecha y hora del suceso: 6 de julio de 2021, a las 16:30 horas (UTC)

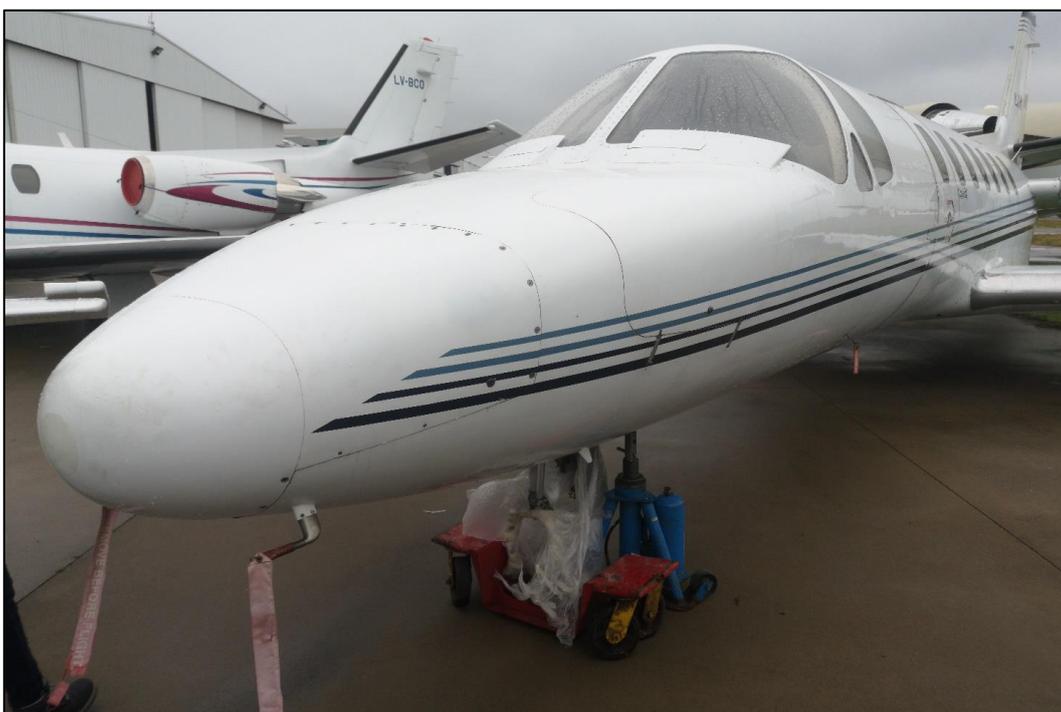
Figura 1. LV-AHX en plataforma. Fuente: investigación JST

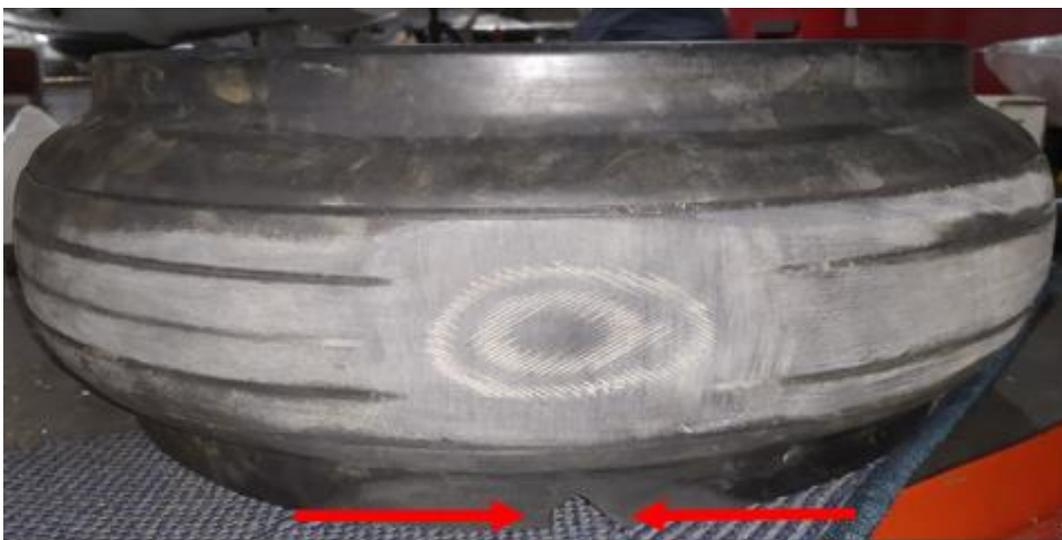
Con motivo de la investigación, se inspeccionó la cubierta de tren de aterrizaje de nariz en la que se observó un notable desgaste por rozamiento en un punto en particular del rodado y la falta de material en el labio externo de uno de sus lados, como se indica en la siguiente figura con flechas.

Figura 2. Cubierta de tren de aterrizaje de nariz. Fuente: investigación JST

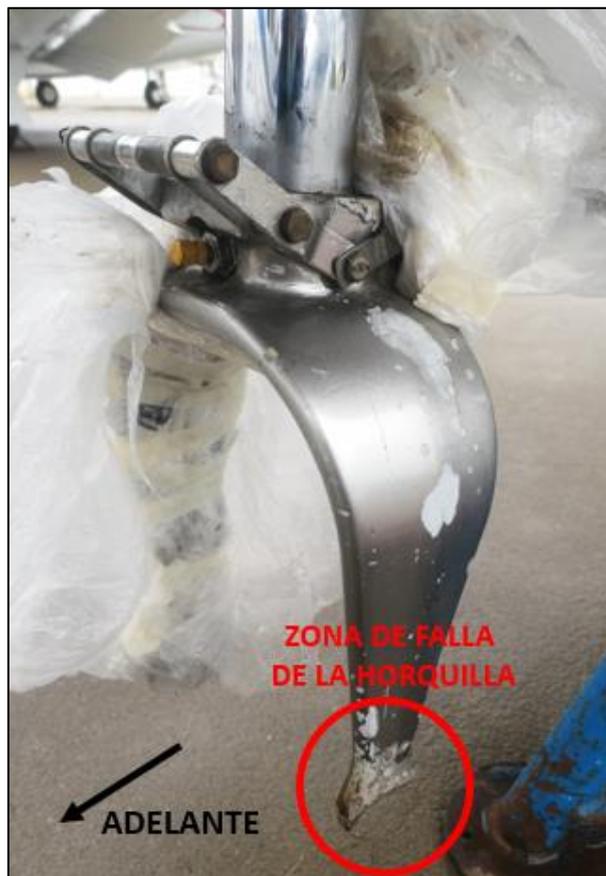
En relación con la horquilla, identificado con el número de parte 6642000-3, se observó una rotura en el extremo izquierdo, mientras que en el extremo derecho se relevaban deformaciones plásticas. Este componente, junto con el eje y los bujes de la rueda, fueron enviados al laboratorio de la Fábrica Argentina de Aviones (FAdeA) con el objetivo de detectar signos de fisuras, corrosión y otras características que pudieran haber originado la falla.

Figura 3. Horquilla de tren de aterrizaje de nariz. Fuente: investigación JST

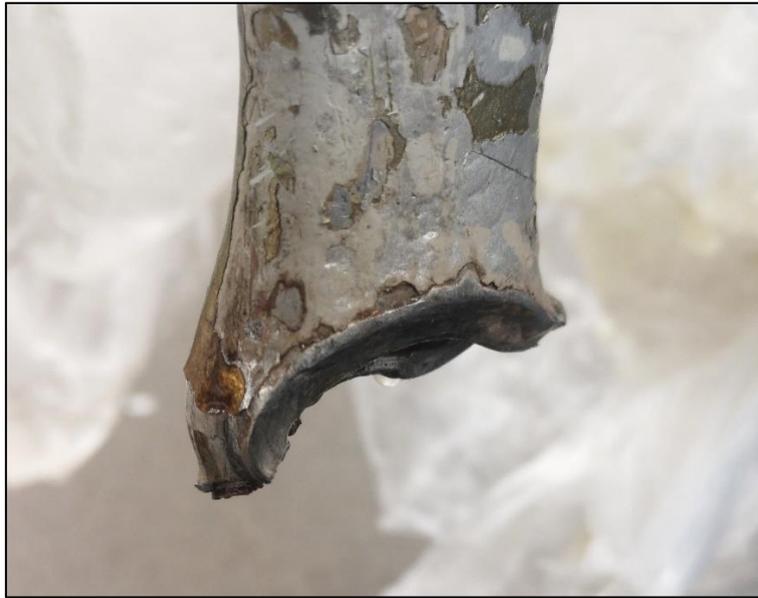
De acuerdo con el análisis fractográfico, se observó que el extremo izquierdo de la horquilla presentaba una fractura en su sección circular con deformación plástica e indicios de exposición a altas temperaturas. Esto resultó en un flujo plástico de fusión con amplias deformaciones producto de una gran fricción. Además, se detectaron residuos de color marrón oscuro y desprendimientos de la pintura superficial en forma circular o ampollada. No se evidenciaron indicios de fatiga, corrosión ni grietas que pudieran haber originado la falla.

Figura 4. Cara del extremo izquierdo de la horquilla. Fuente: investigación JST

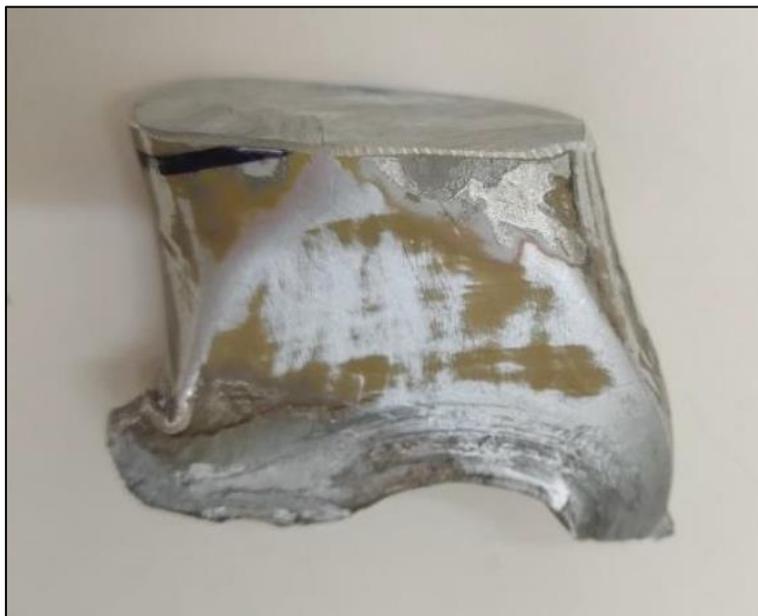
Figura 5. Contracara del extremo izquierdo de la horquilla. Fuente: investigación JST

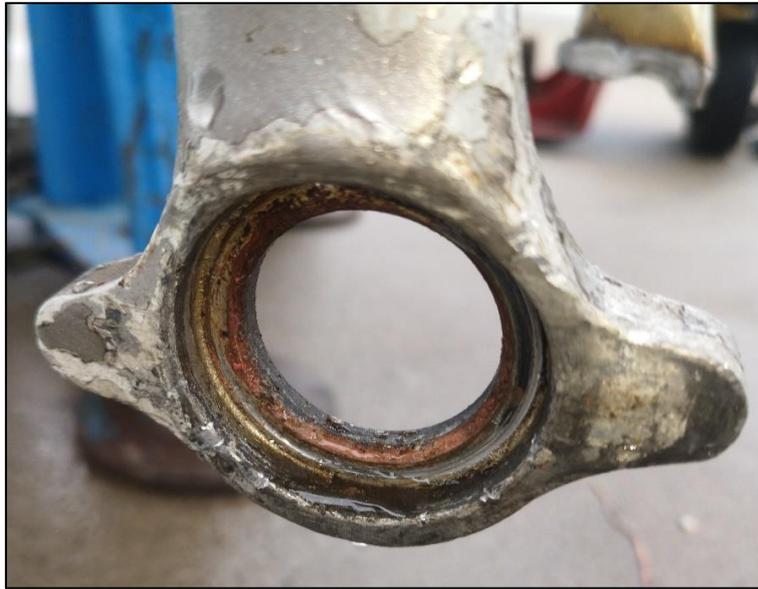
En el extremo derecho de la horquilla se evidenció un desgaste circunferencial y repujado de material en la sección circular de alojamiento del buje, presente en ambas caras.

Figura 6. Cara del extremo derecho de la horquilla. Fuente: investigación JST

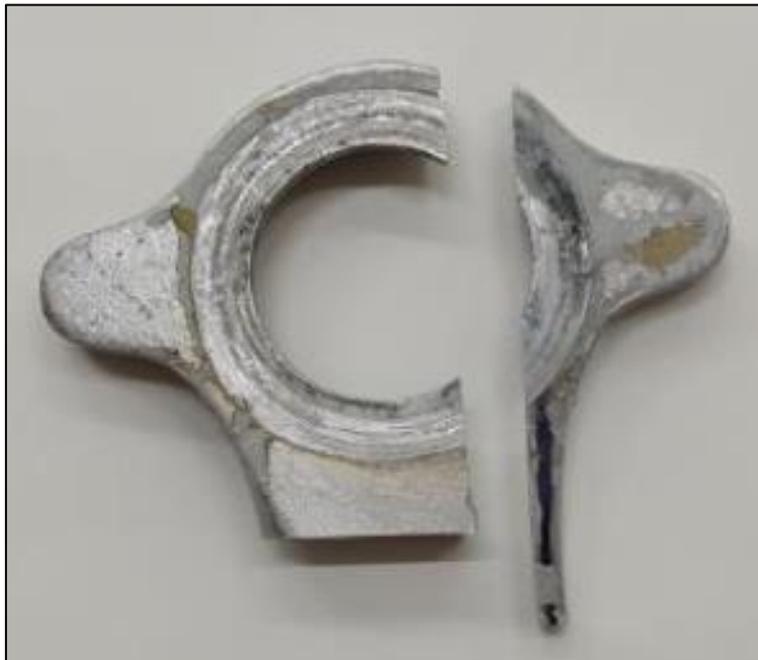
Figura 7. Contracara del extremo derecho de la horquilla. Fuente: investigación JST

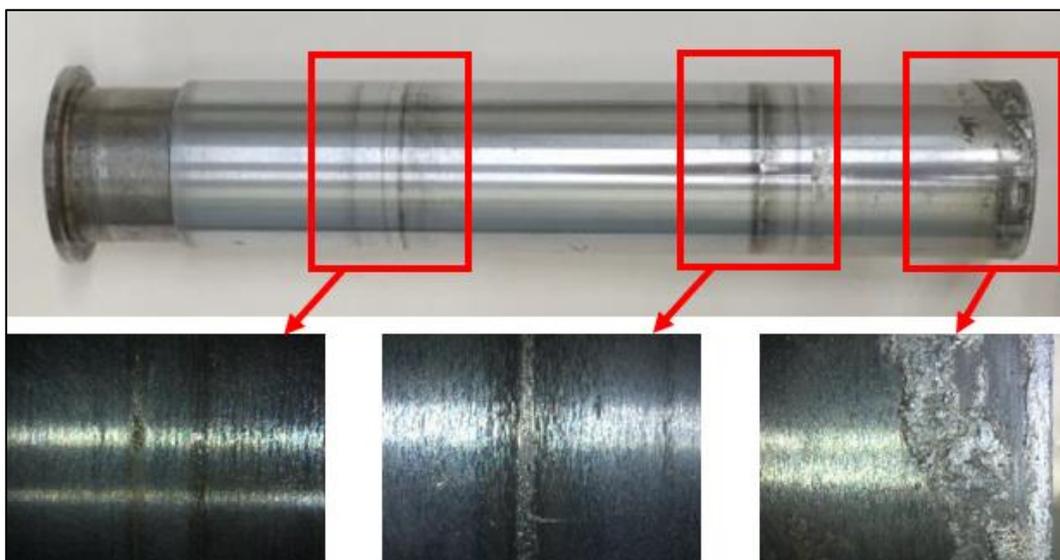
En el eje de rueda, se identificaron marcas y surcos circunferenciales de coloración oscura, producidos por rozamiento con un cuerpo externo, con repuje de material en la punta del extremo que no poseía el buje alojado. Debido a las marcas encontradas y al material depositado sobre el extremo del eje, puede inferirse que tanto los rodamientos como el extremo fracturado de la horquilla experimentaron fricción contra el eje.

Figura 8. Zonas de marcas, surcos y repuje de material en eje. Fuente: investigación JST

Además, se observaron signos adicionales del calor generado por fricción en ambas caras del alojamiento del buje: material repujado y aplastado en el lado externo, en contacto con la pestaña del buje, y en el lado interno, como consecuencia de la fricción con el eje de rueda de acero. La superficie externa del eje presentaba aluminio fundido y repujado en sentido circunferencial.

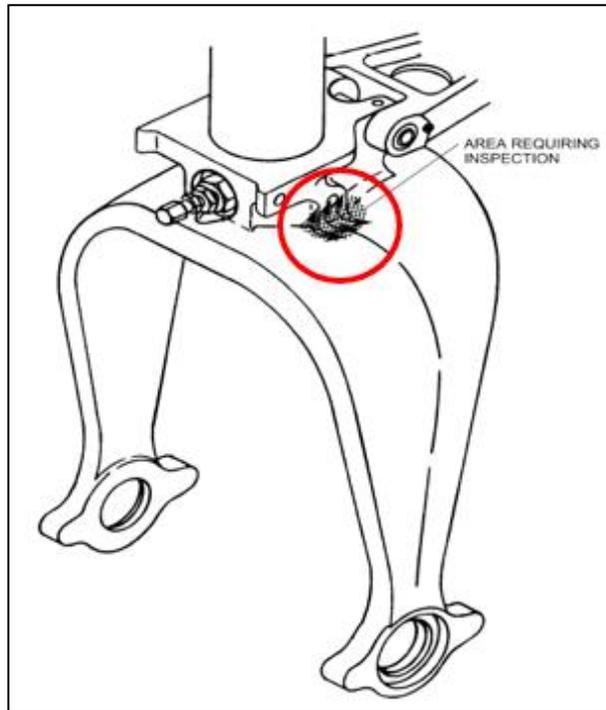
Figura 10. Zona de inspección por ensayos no destructivos en la horquilla. Fuente: manual de ensayos no destructivos del Cessna 500 series

Por otro lado, la tarea identificada como 32-21-01-250 establece una inspección por corrientes parásitas o tintas penetrantes para la búsqueda de fisuras por fatiga en ambos lados de la zona resaltada en la figura 10. Esa inspección se realiza inicialmente a los 10.000 ciclos y posteriormente cada 1.000 ciclos de aterrizaje. La última inspección registrada se llevó a cabo el 9 de febrero de 2011, cuando la aeronave tenía 12.708 ciclos.
