# Informe de Incidente

Colisión en tierra

Airbus A320-232, LV-IVO

**64093487/21**

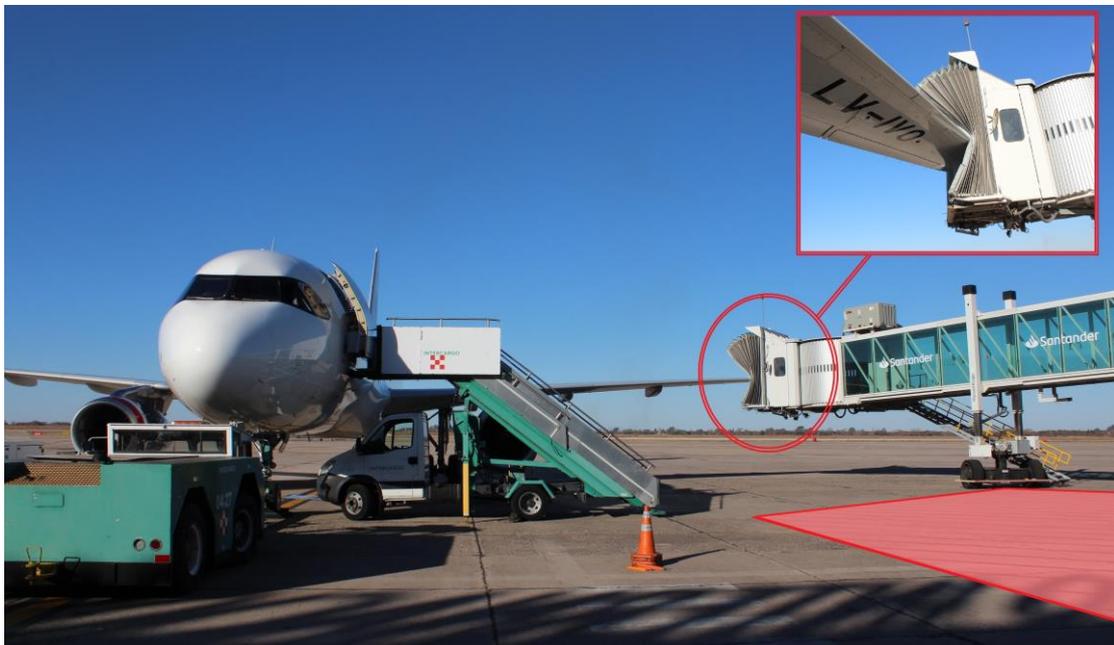
Figura 1. Vista general de la posición de la aeronave y la pasarela

La aeronave continuó el rodaje por la plataforma siguiendo la línea guía hasta el ingreso al puesto de estacionamiento número 3. Ya ingresada al tramo final, próxima a la posición de estacionamiento el señalero se presentó frente a la aeronave y comenzó a realizar las indicaciones de guía final desde tierra. Durante la guía final, la aeronave impactó con el extremo de su ala izquierda una pasarela que se encontraba extendida y fuera de la posición de reposo.

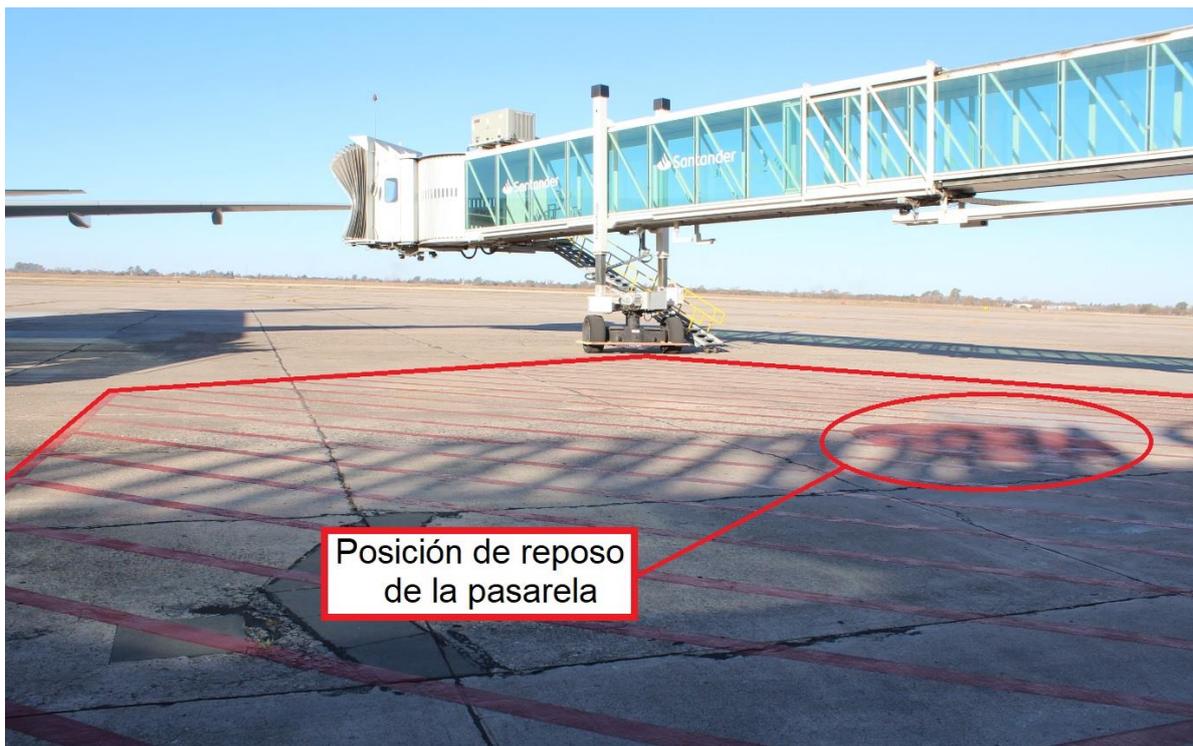
Figura 4. Vista de la pasarela al momento del incidente

Al momento del suceso la pasarela correspondiente a la posición número 3, se encontraba totalmente extendida y fuera de su posición de reposo. Esto se debió a que la misma había sido extendida por limpieza a las 15:38.

Debido a esto, y mientras se llevó adelante el protocolo de investigación de este incidente, el Jefe de Operaciones y Seguridad de Aeropuertos Argentina 2000 puso en vigencia e implemento un

procedimiento escrito para este tipo intervenciones en las pasarelas (movimientos para mantenimiento y limpieza de las mismas).

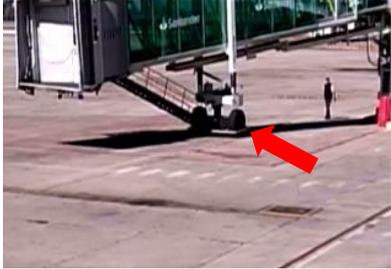
Cronología del Incidente		
15:38:12	Comienza el movimiento de la pasarela desde el punto de reposo a la posición final extendida. Para realizar tareas de limpieza en su interior.

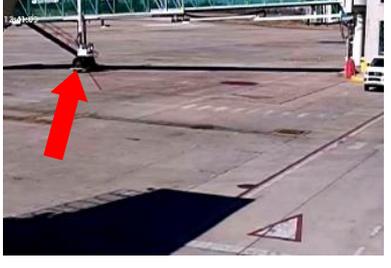
15:41:15	Finaliza el movimiento de la pasarela desde el punto de reposo a la posición final extendida. Luego comienza la limpieza de la pasarela.

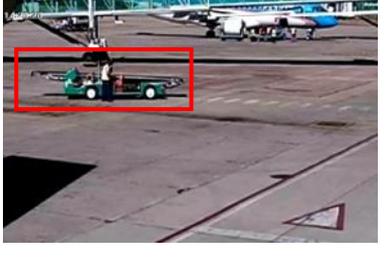
17:26:22	Personal de Intercargo deja los conos y las calzas en la posición 3 para el arribo del vuelo JES3268 y luego se retira.

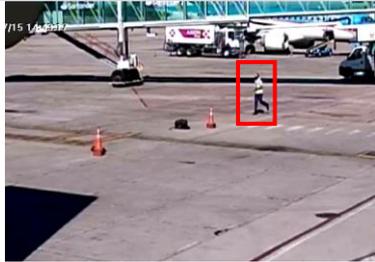
puesto de estacionamiento 3.	
17:43:13	El señalero llega corriendo al puesto de estacionamiento 3 e inmediatamente realiza las señas a la aeronave de que avance utilizando sólo los brazos.

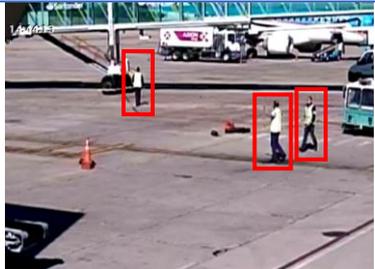
17:44:13	Un miembro de Intercargo sube a la pasarela y un tercer miembro de Intercargo le alcanza los toletes al señalero que continua indicando a la aeronave que avance.

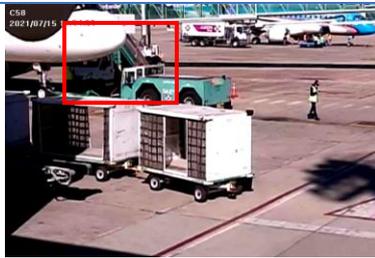
17:54:23	Se posiciona la escalera móvil junto al avión para el descenso de los pasajeros.

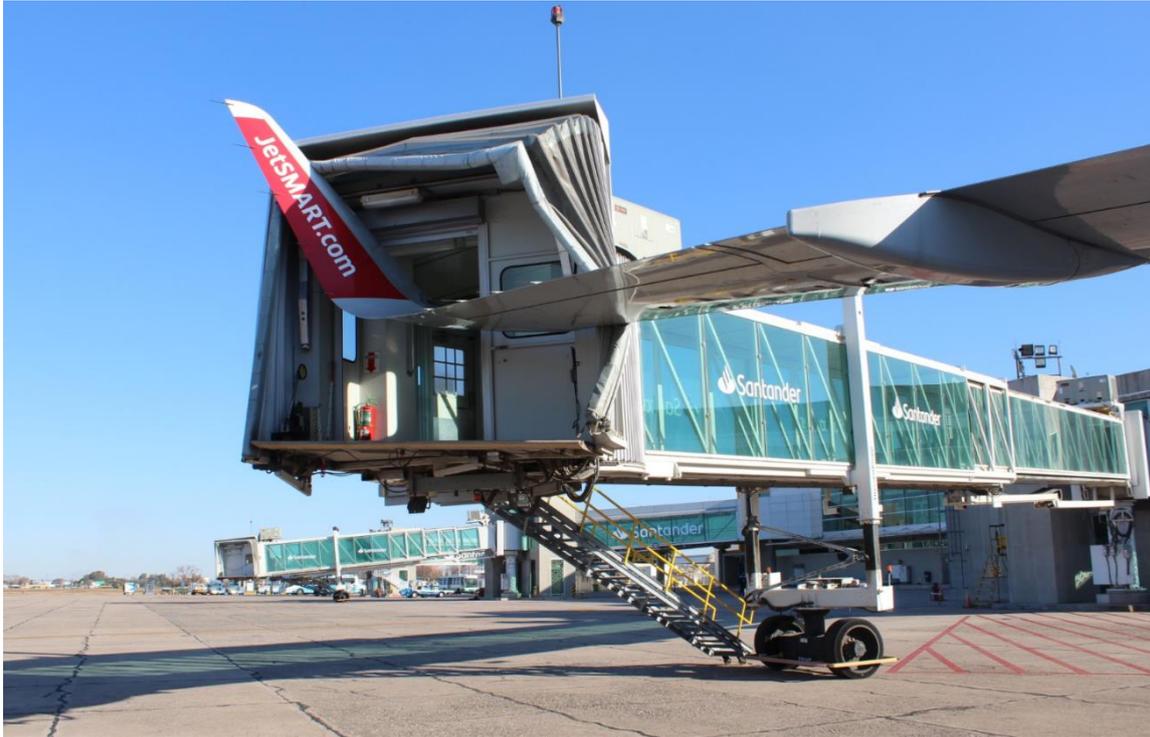
Figura 5. Impacto del extremo izquierdo del ala contra la pasarela

Debido al impacto del extremo de ala izquierda con la pasarela, la aeronave sufrió una abolladura en la zona próxima a la luz de navegación izquierda y deterioro en el revestimiento en la parte superior frontal de la puntera de ala.

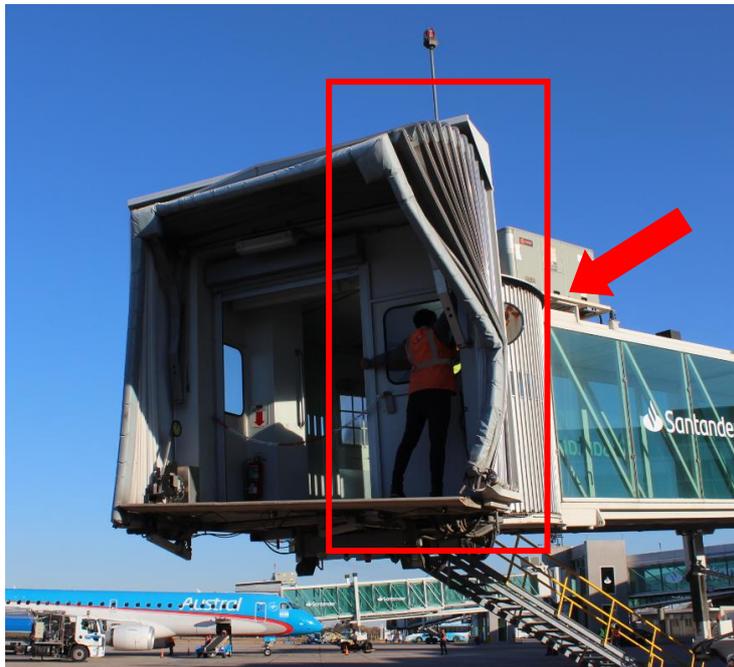
Figura 9. Daños en la sección flexible de la pasarela

Además de los daños ocasionados en la aeronave, la pasarela sufrió daños en uno de los extremos de la sección flexible.
