INFORME DE SEGURIDAD OPERACIONAL

Suceso: Accidente

Título: Pérdida de control en vuelo. Cessna 150, matrícula LV-JFK, zona rural de Marcos Paz, provincia de Buenos Aires

Fecha y hora del suceso: 16 de julio del 2021 a las 20.30 horas (UTC)

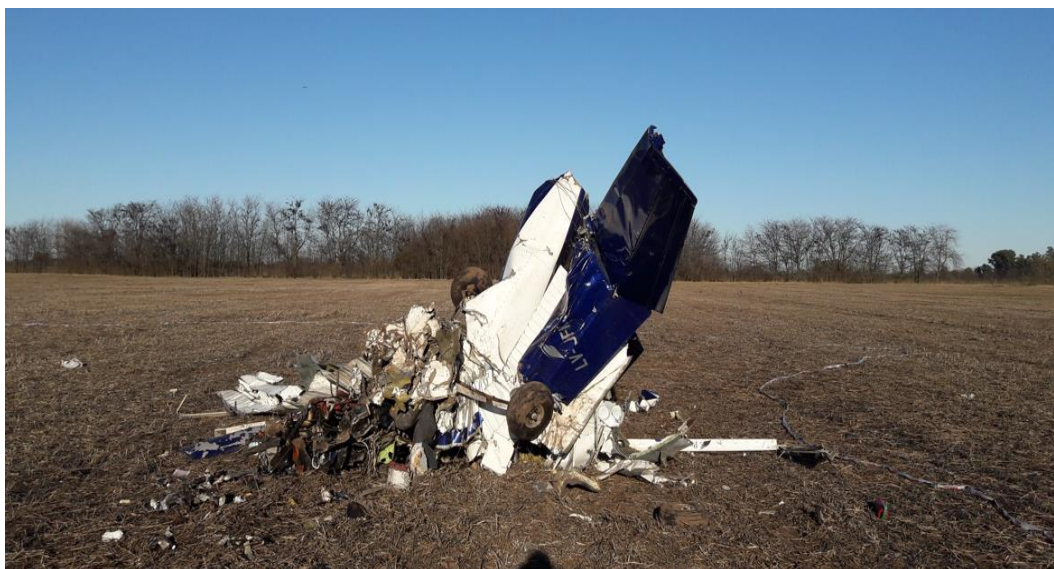
Figura 1. Posición final de la aeronave LV-JFK. Fuente: investigación JST

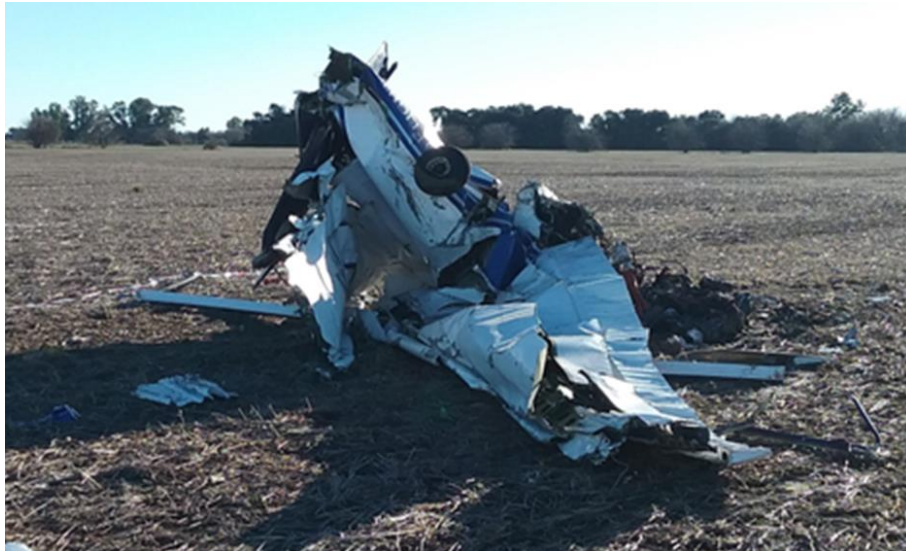
Destruída.

Figura 2. Daños en la aeronave. Fuente: investigación JST

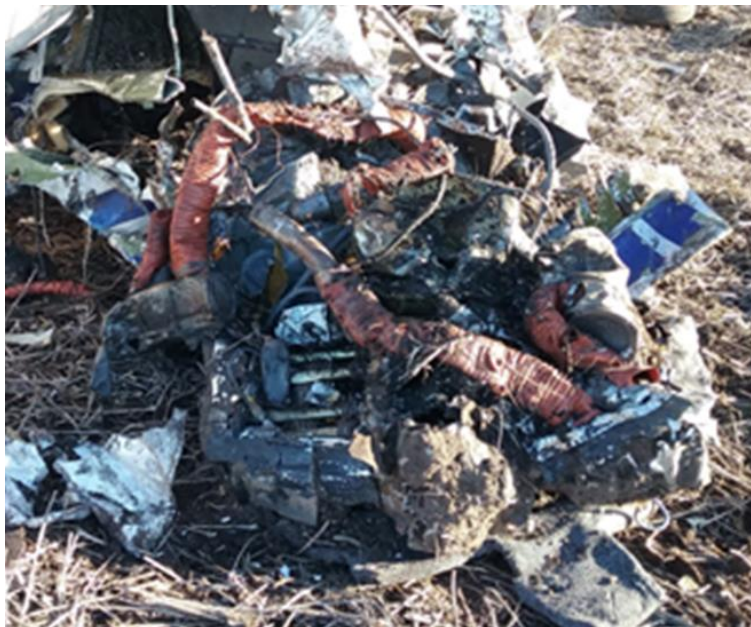
Destruído.

Figura 3. Daños en el motor. Fuente: investigación JST

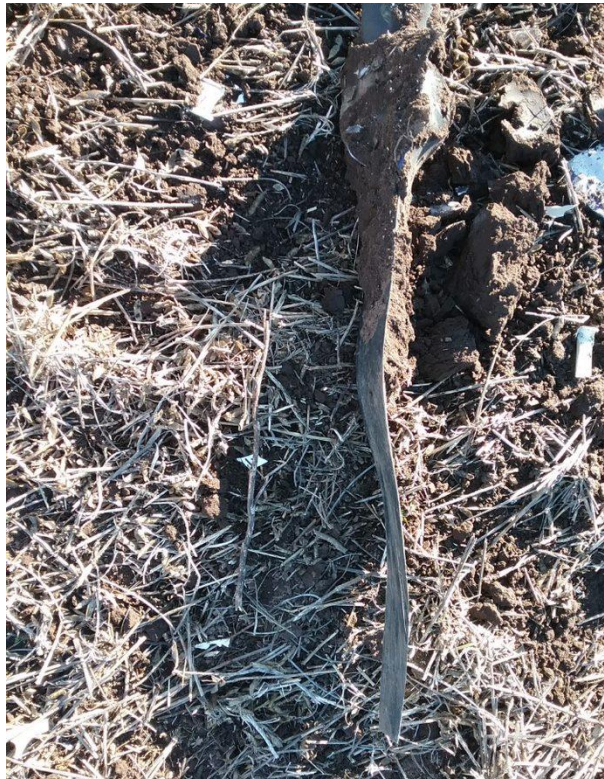
Figura 4. Daños en la hélice. Fuente: investigación JST

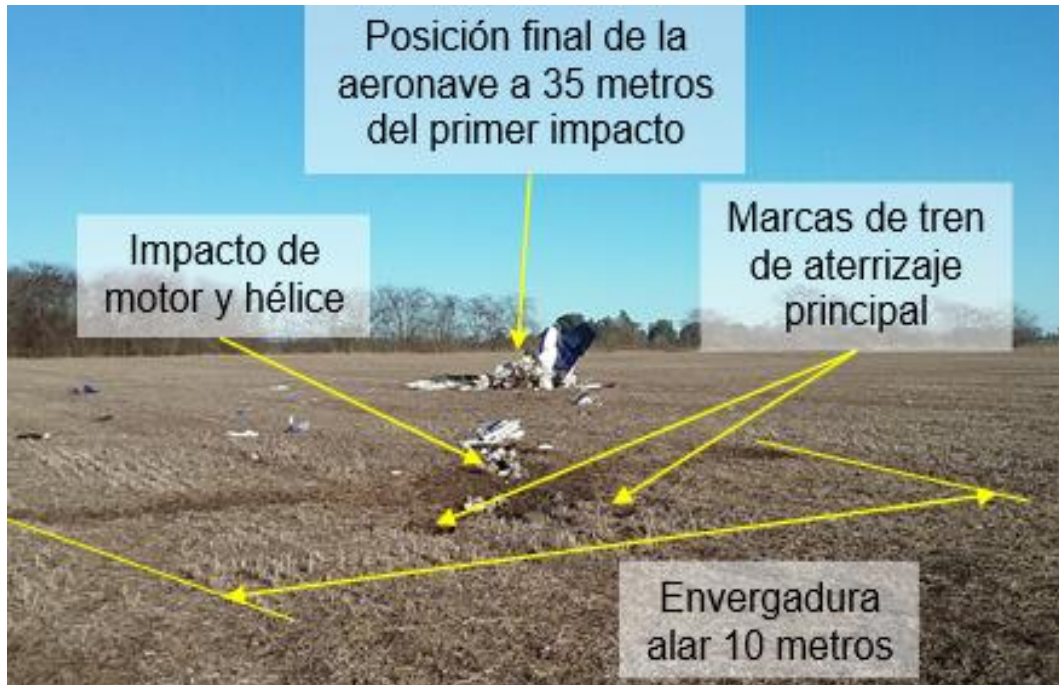
Las marcas dejadas por el primer impacto sugieren que la aeronave se encontraba con un elevado ángulo de descenso al momento de impactar contra el terreno. Debido a la magnitud

del impacto, la posición final de la aeronave estaba a 35 metros del punto de contacto inicial con el terreno, y resultó totalmente destruida.

Figura 9. Descripción del impacto. Fuente: investigación JST

Las marcas en el terreno indicaron una elevada velocidad y un acentuado ángulo de descenso al momento del impacto, así mismo la posición en la que se encontraron los indicadores del variómetro y de velocidad son concordantes con que la aeronave experimentó una pérdida de control en vuelo que no pudo ser restablecida.

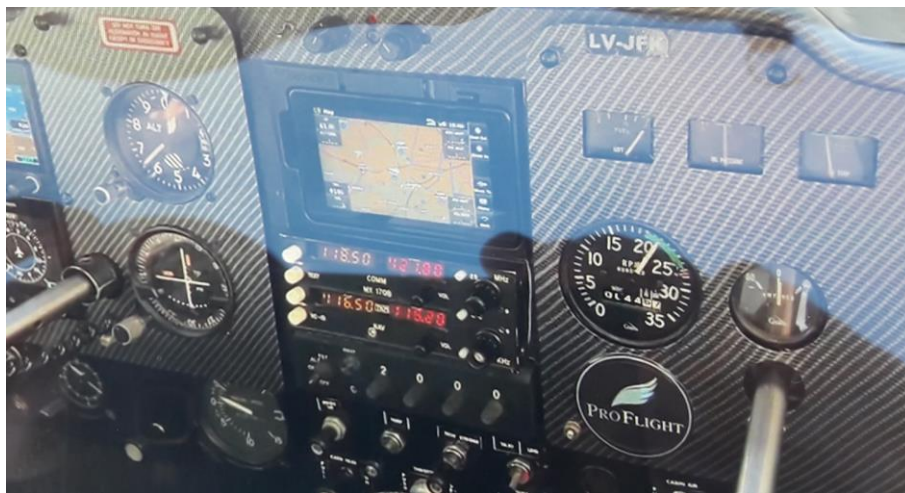
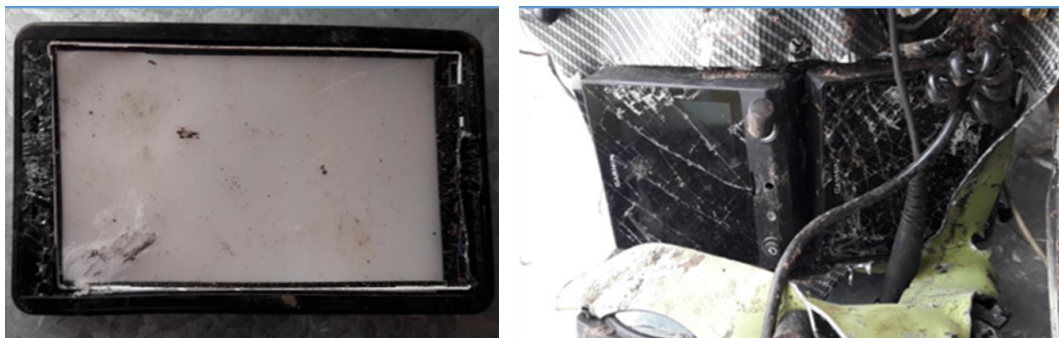
Entre el equipamiento instalado en la aeronave se encontraba un sistema de posicionamiento global (GPS) de la marca Garmin. No obstante, debido al elevado grado de deterioro de la aeronave, no se pudo recuperar ninguna información de las memorias internas del GPS.

Figura 10. Equipo GPS instalado en la aeronave. Fuente: investigación JST

Figura 11. Equipos Garmin recuperados de la aeronave. Fuente: Investigación JST

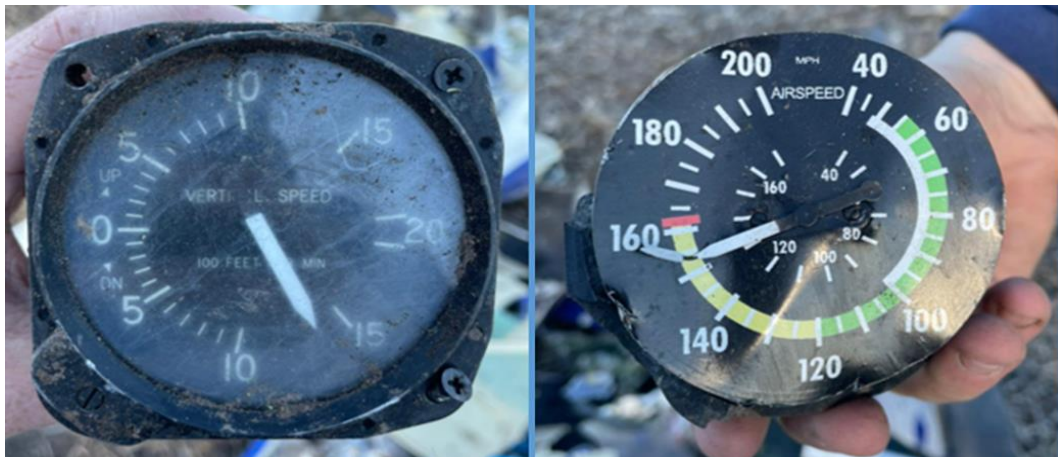
Asimismo, se recuperaron el indicador de velocidad y el variómetro, los cuales registraban 155 millas por hora y 1.400 pies por minuto en descenso, respectivamente. Sin perjuicio de ello, es importante señalar que estas indicaciones podrían haber sido afectadas por las circunstancias del impacto contra el terreno.

Figura 12. Instrumentos recuperados de la aeronave. Fuente: investigación JST

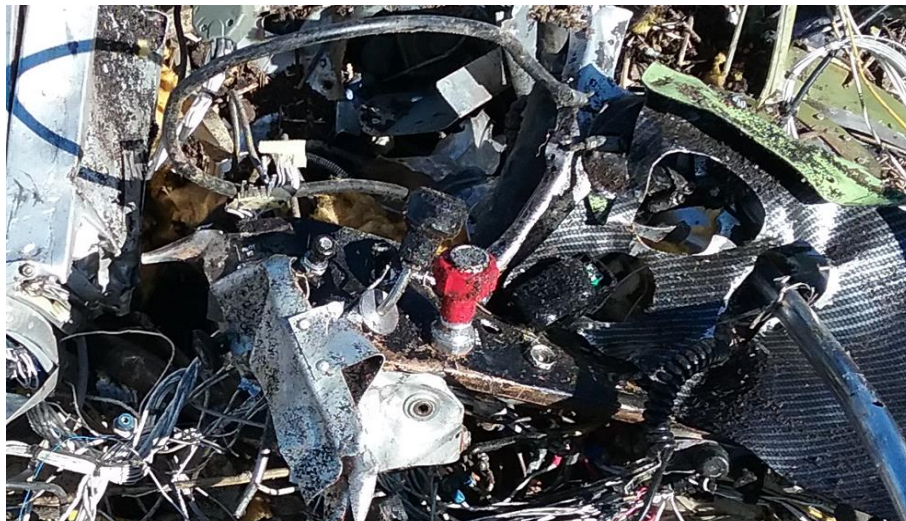
Con motivo de la investigación se examinaron las posiciones de los controles de acelerador, mezcla y aire caliente. Se observó que el acelerador estaba parcialmente abierto, la mezcla se encontraba en la posición de máxima riqueza y el aire caliente estaba cerrado. Al igual que ocurre con los instrumentos, cabe destacar que estas posiciones también podrían haber sido alteradas debido a las características del impacto contra el terreno.

Figura 13. Posición de los comandos de acelerador y mezcla de la aeronave. Fuente: investigación
