INFORME DE SEGURIDAD OPERACIONAL

Suceso: Accidente

Título: Pérdida de Control en Tierra / Excursión de pista (LOC-G / RE), Cessna C182 B, matrícula LV-GXN, Aeródromo de Ezpeleta, provincia de Buenos Aires

Fecha y hora del suceso: 17 de julio de 2021 a las 18:00 horas (UTC)

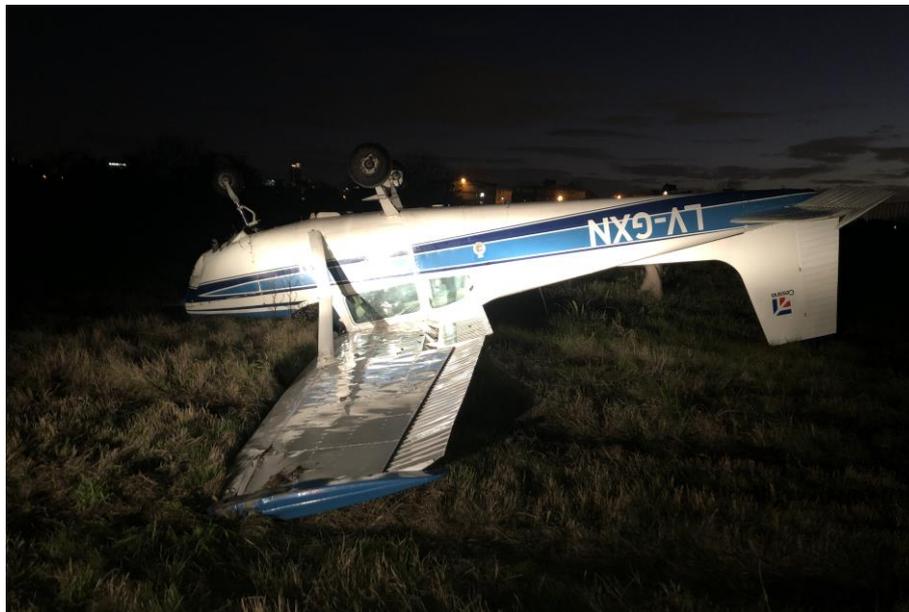
Figura 1. Posición final de la aeronave involucrada en el accidente. Fuente: investigación JST

Con motivo de la investigación se determinó que las deformaciones observadas en la aeronave ocurrieron como consecuencia de la excursión de pista y posterior capotaje. Además, se determinó que los frenos del tren de aterrizaje principal y el control direccional de la aeronave funcionaban correctamente.

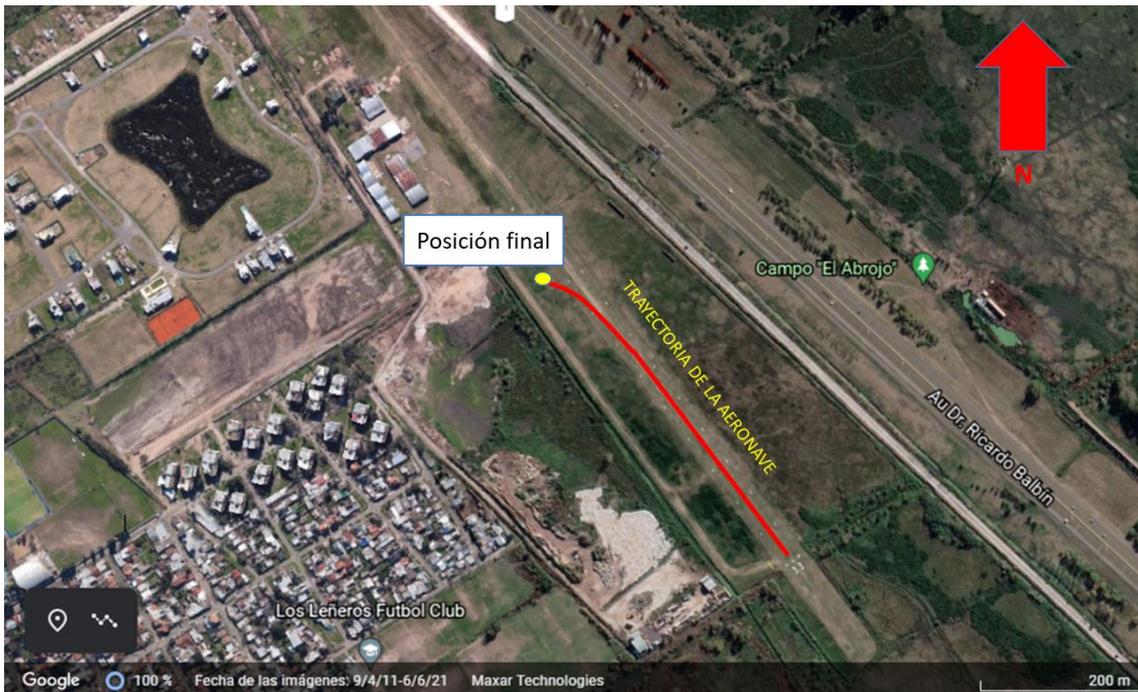
Desde el inicio de la carrera de despegue, la aeronave recorrió una distancia aproximada de 400 metros hasta su detención con rumbo 150° en la franja izquierda de la pista 33.

Figura 2. Carrera de despegue y posición final de la aeronave. Fuente: investigación JST

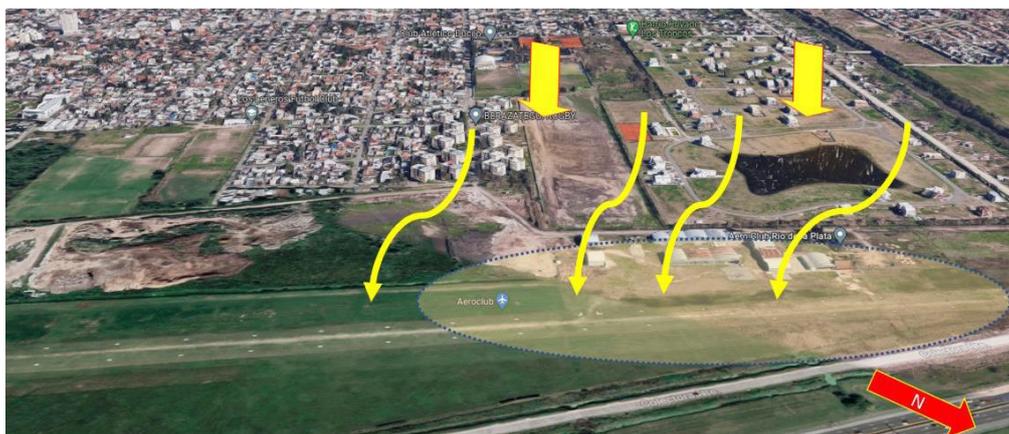
“La intensidad media del viento era de 15 kt³ con ráfagas superiores, en torno a 25 kt. La dirección del viento era del cuadrante WSW, oscilaba entre 250° y 260°. La interacción del flujo con obstáculos en el suelo, perpendiculares a la pista como hangares, edificaciones, árboles y edificios lejanos acentuó la presencia de ráfagas y cortantes de viento, casi perpendiculares a la pista 33/15.”

Figura 3. Esquema de circulación de viento. Fuente: Informe del SMN

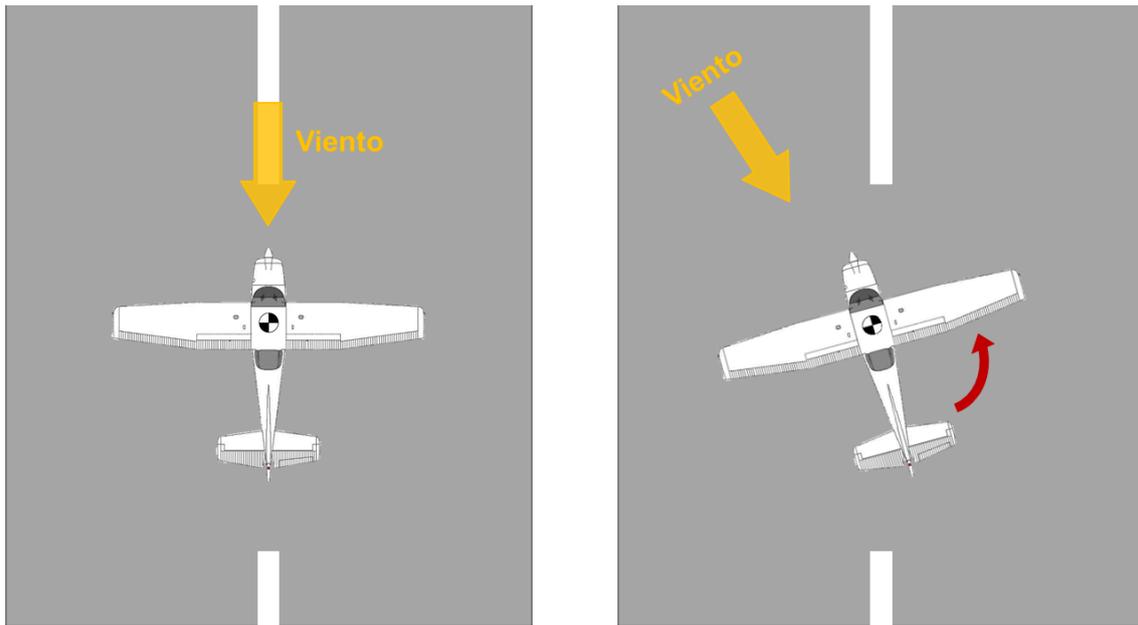
La carrera de despegue con viento cruzado requiere utilizar el timón de dirección para evitar la tendencia aerodinámica de la aeronave a alinearse con la dirección del viento (efecto “veleta”). Además, cuando el viento proviene de la izquierda como en el accidente del LV-GXN, la tendencia de la aeronave a girar hacia ese lado se ve acentuada por el torque del motor y el Factor P⁵. En caso de no compensar correctamente esta tendencia, podría ocurrir una excursión de pista.

Figura 5. Efecto del viento cruzado en la dirección de la aeronave. Fuente: investigación JST

Aunque no fue posible evaluar fehacientemente la técnica empleada por el piloto para contrarrestar el giro de la aeronave durante la carrera de despegue, el contexto de operación permite inferir que el viento cruzado contribuyó a la pérdida de control en tierra y posterior excursión de pista de la aeronave.
