# Informe de Seguridad Operacional

Fallo de sistema grupo motor

Cessna 172, LV-HBS

Informe de Seguridad Operacional 66978998/21

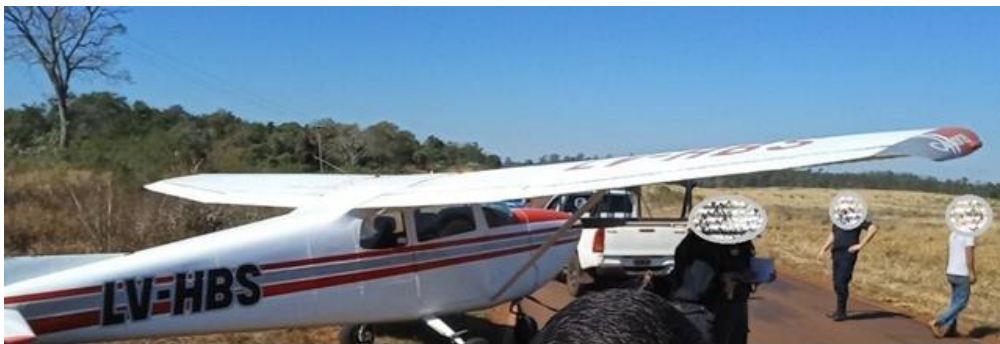
Figura 1. Aeronave LV-HBS en el lugar del suceso

La aeronave aterrizó en una ruta provincial, sin que se produjeran daños.
