# Informe de Seguridad Operacional

Fallo grupo motor

BA-5GURI, LV-UX079

70293688/21

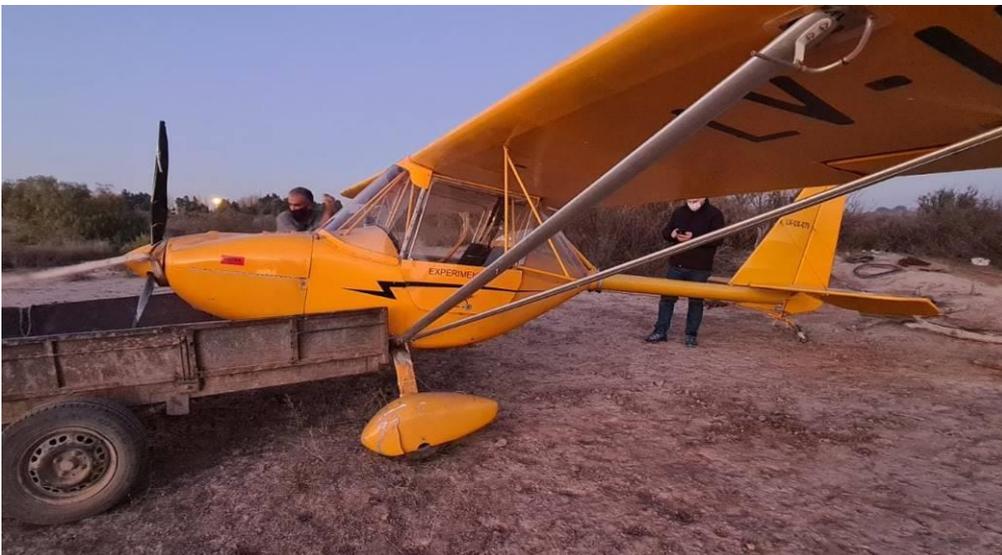
Figura 1. LV-UX079

Como consecuencia del suceso, la aeronave experimentó la rotura del arco del tren principal y daño en sus cubiertas.

Realizó una aproximación básica y al enfrentar final (rumbo oeste) la posición del sol le dificultó la visión razón por la cual giró a rumbo sur y realizó el aterrizaje. El tipo de vegetación xerófila del terreno amortiguó la carrera pero generó los daños antes mencionados en su tren principal (ruedas y arco).

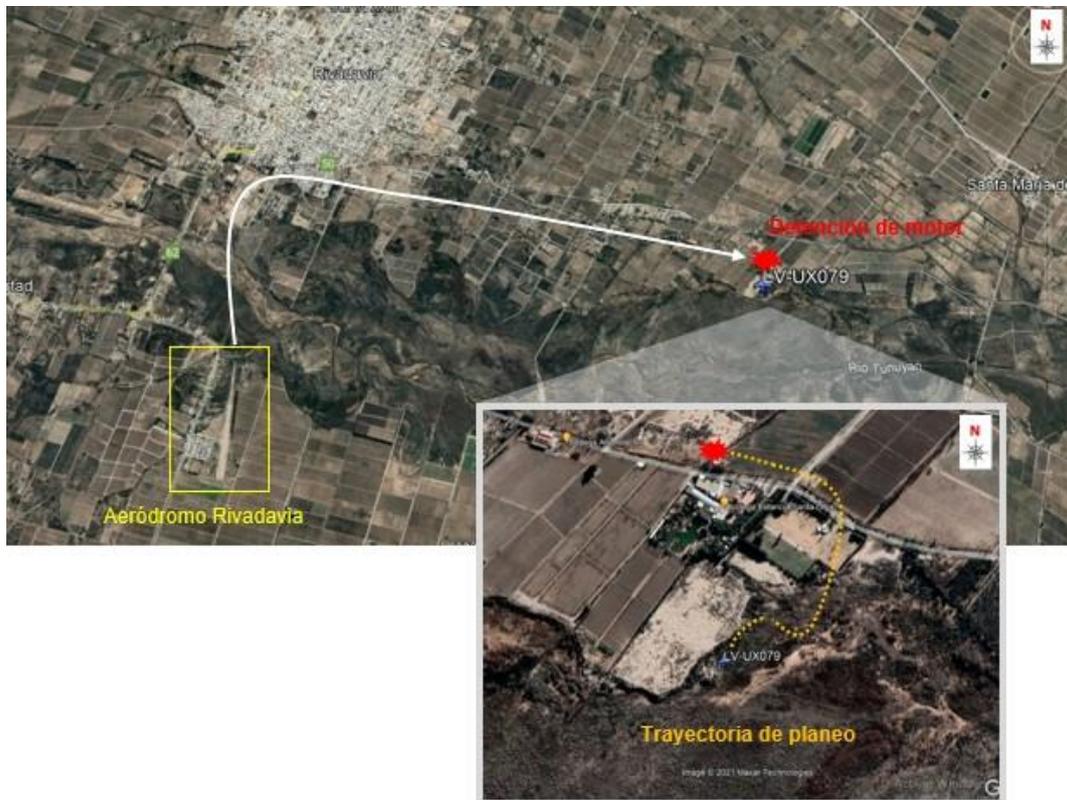
Figura 2. Trayectoria de la aeronave LV-UX079

Según la entrevista realizada al piloto, en la fase de crucero y con 1000 pies de altura sobre el terreno, el motor se detuvo súbitamente y decidió seleccionar un campo y aterrizar de emergencia sin realizar ninguna otra acción.
