# Informe preliminar de Seguridad Operacional

Servicio en rampa

Airbus A320, LV-IVN

01 de septiembre 2021

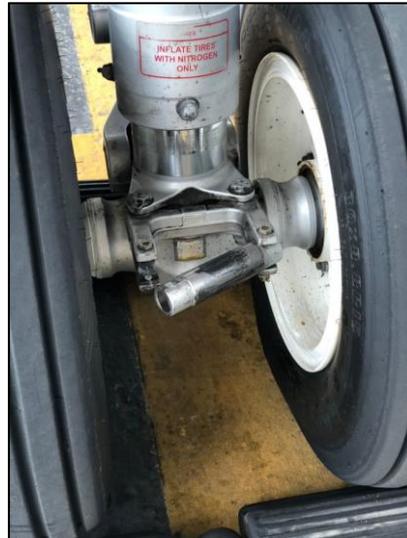
Daños leves en tren de aterrizaje de nariz.

Figura 1. Anclaje de barra de tractado/remolque A-320

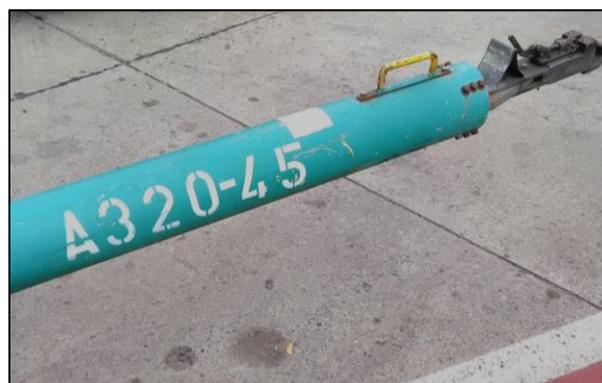
Daños leves en la barra de remolque.

Figura 2. Barra de remolque utilizada en el vuelo WJ3182
