Informe preliminar de Seguridad Operacional

Falla de componente no motor

Aero Boero 180, LV-JYF

88708570/21

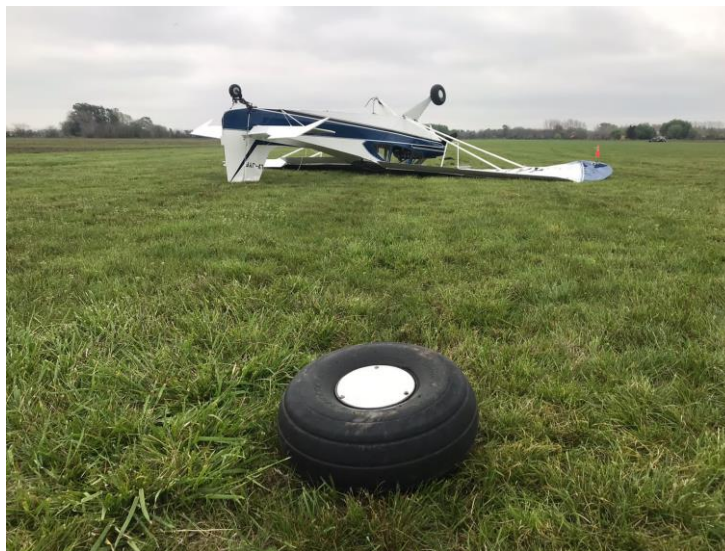
El 19 de septiembre de 2021 la aeronave matrícula LV-JYF, un Aero Boero 180, despegó del Aeródromo San Andrés de Giles (San Andrés de Giles, Bueno Aires) a las 17:55 horas², con destino local, en un vuelo de aviación general de remolque de planeador. Luego de 30 minutos de vuelo, posterior a realizar la maniobra de corte del remolque, durante el aterrizaje, la aeronave experimentó el desprendimiento de la rueda del tren de aterrizaje principal derecho y capotó. El piloto de la aeronave descendió por sus propios medios y resultó con lesiones leves.

Figura 1. Imagen de la aeronave en su posición final

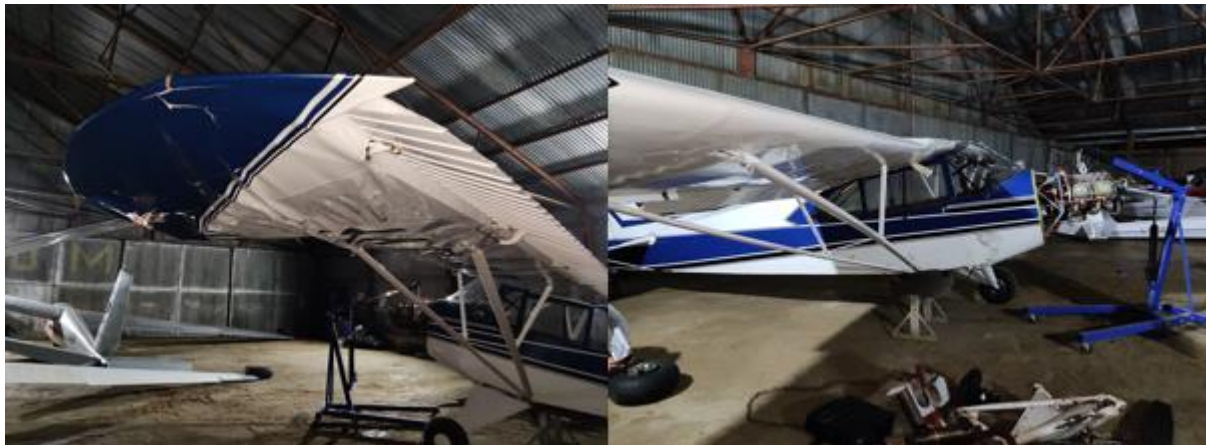
De importancia en ambos semi planos, parabrisas de la aeronave, tren de aterrizaje principal derecho y estabilizador vertical.

Figura 2. Imagen de los daños en la aeronave

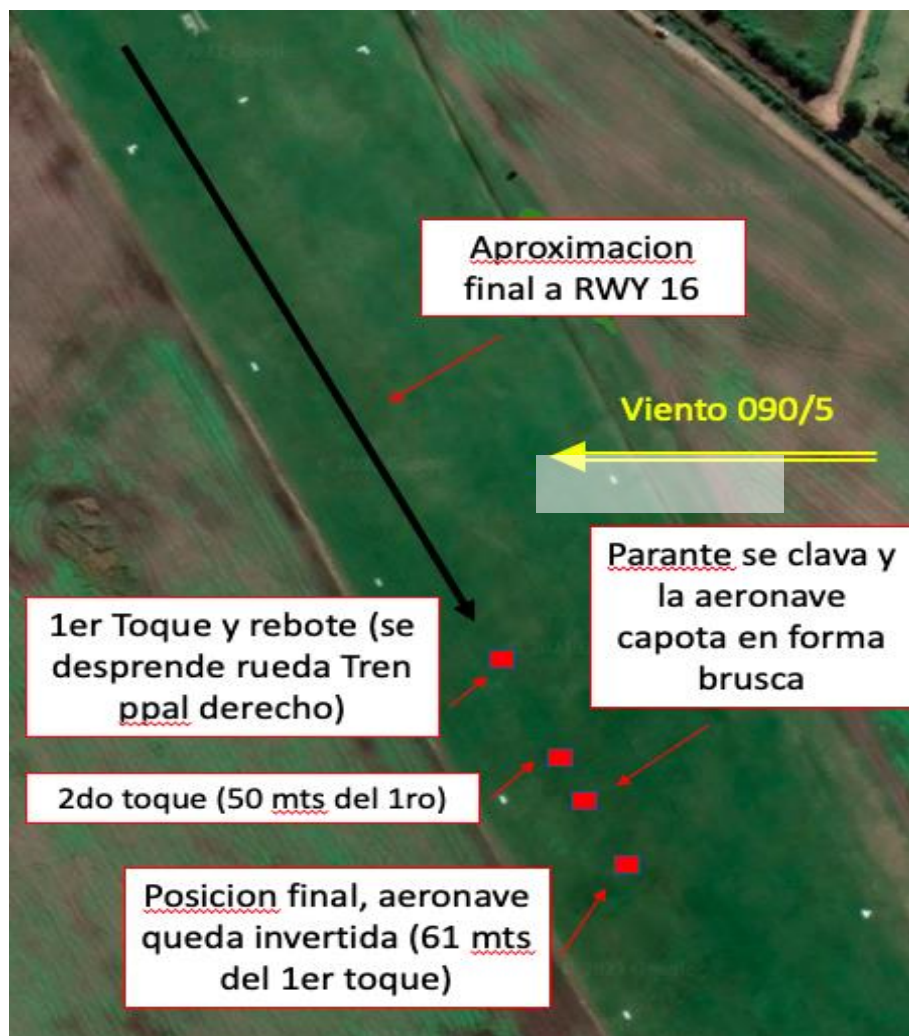
La aeronave realiza un aterrizaje normal y rebota elevándose nuevamente, en ese momento se sale la rueda del tren principal derecho. Cuando toca el piso nuevamente el parante derecho arrastra en el césped de la pista 3,5 mts hasta que se clava en la tierra y capota en forma brusca deteniéndose a 7,5 mts.

Figura 4. Descripción del impacto

Se solicitó ensayo de laboratorio (NDT) al eje del tren principal derecho a los fines de evidenciar la mecánica de falla del componente, el cual será esencial para la formulación de hipótesis que puedan servir como línea de investigación.
