## INFORME DE SEGURIDAD OPERACIONAL

Expediente: EX-2021-94209769- -APN-DNISAE#JST

Título: Operaciones a baja altitud, Piper PA-A-25-235, matrícula LV-LXG, Zona rural en las proximidades de El Faro, Buenos Aires

Fecha y hora del suceso: 04 de octubre de 2021 a las 10:00 horas (UTC)

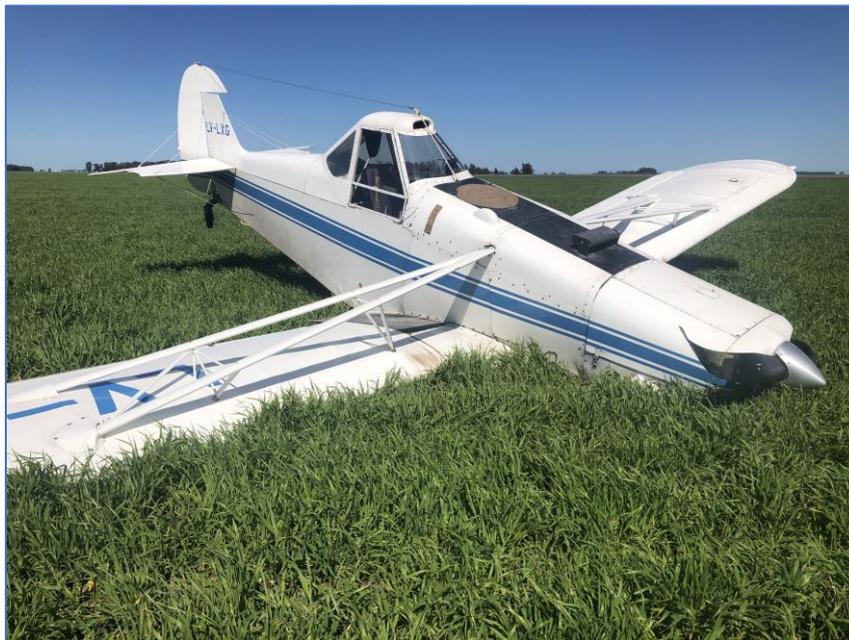
Como consecuencia, la aeronave experimentó daños en el fuselaje, zona inferior de cabina, tren de aterrizaje principal, alas, hélice y motor.

Figura 1. Aeronave LV-LXG. Fuente: investigación JST

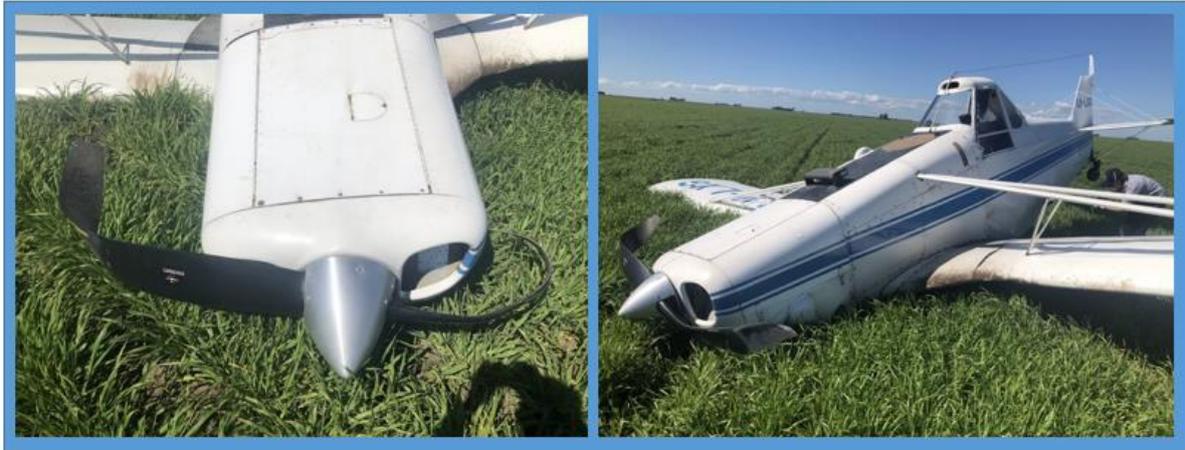
Una vez arribado el equipo de trabajo de investigación de campo (ETIC) al lugar del accidente, se tomaron fotografías y se hicieron las mediciones correspondientes, de modo general y en detalle. En cuanto al motor, las marcas en el terreno y la deformación observada en la hélice indicaban que al momento de la toma de contacto con el terreno éste se encontraba en funcionamiento.

Figura 2. Deformación en la hélice. Fuente: investigación JST

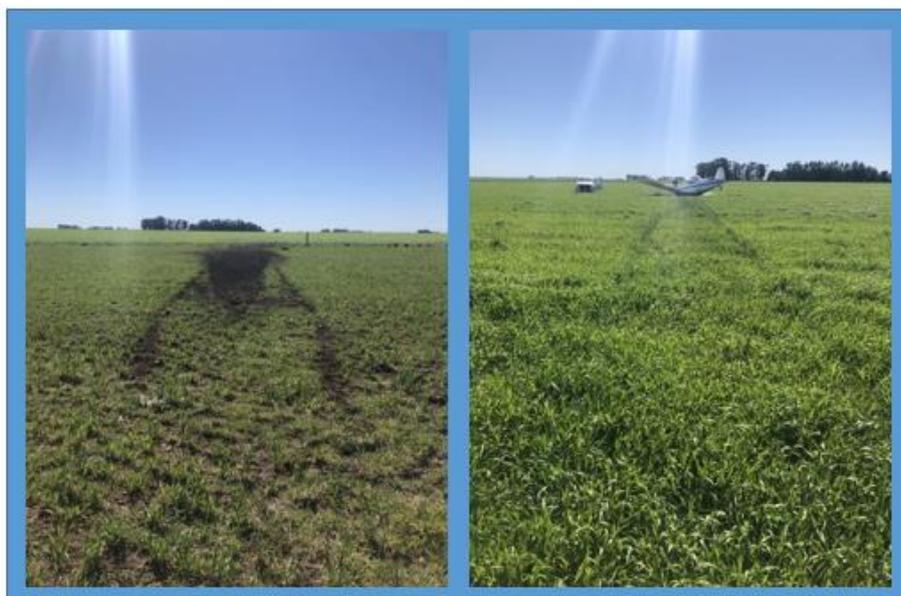
Figura 3. Marcas en el terreno. Fuente: investigación JST

En el lugar del suceso se relevaron las marcas en el terreno a partir de las cuales se pudo constatar que el avión experimentó un primer contacto con el terreno con un reducido ángulo de picada, derribando un alambrado y dañando el tren de aterrizaje principal; luego se elevó nuevamente y el piloto logró descender con intención de aterrizar, volviendo a tomar contacto con el terreno hasta detenerse unos 400 metros adelante. En el lugar donde ocurrió el primer contacto con el terreno se encontraron algunos restos de la aeronave desprendidos producto del impacto: la tapa inferior de la tolva, la bomba para el producto y algunas tuberías dañadas del sistema de rociado.

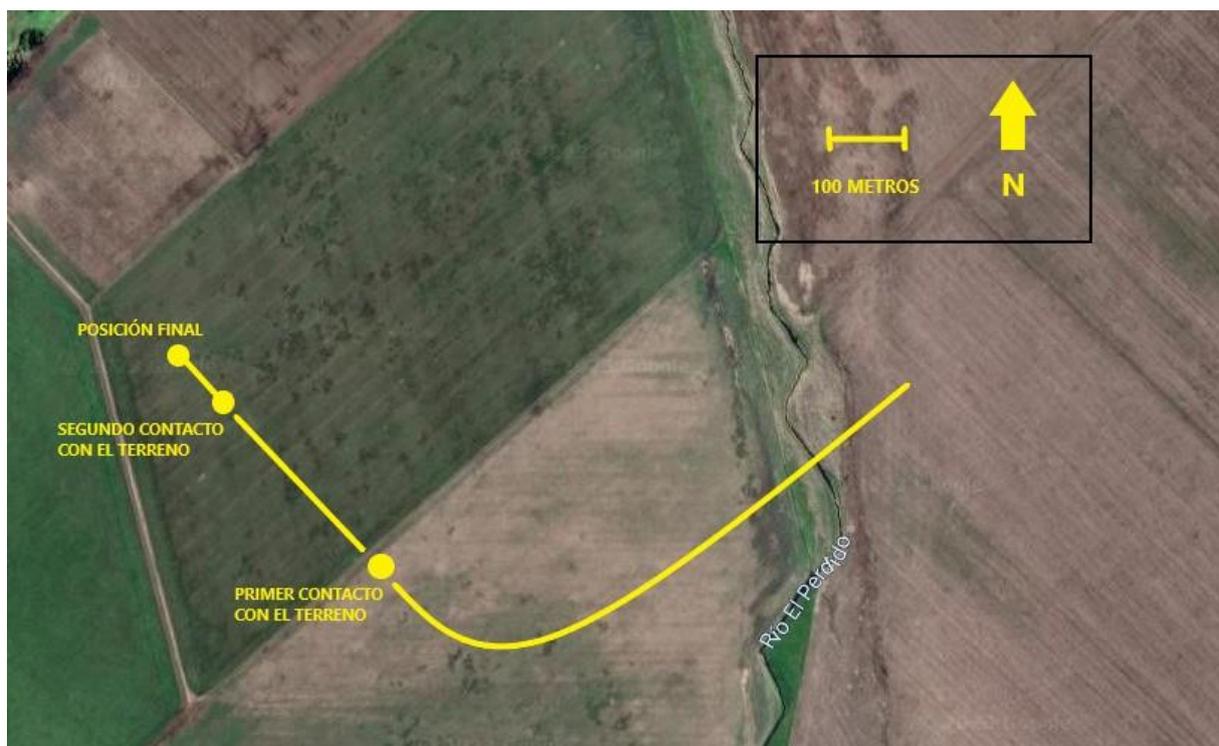
Figura 4. Trayectoria. Fuente: investigación JST

Si, además de los puntos señalados, se tiene en cuenta que el día del accidente, la aeronave había completado un trabajo en un lote cercano sin inconvenientes, se podría considerar el siguiente escenario: luego de realizar su primer trabajo del día, la aeronave se trasladó hacia el siguiente lote. Con la finalidad de orientarse, el piloto tuvo que bajar la mirada para ver el mapa, por lo cual no percibió el desvío de la trayectoria que experimentó la aeronave al descender de manera involuntaria. En vistas de que se encontraba a escasa altura, este desvío llevó al impacto de la aeronave contra el terreno, derribando un alambrado y dañando el tren de aterrizaje principal. Luego de este primer impacto, el piloto logró elevar la aeronave, y volvió a tomar contacto con el terreno con intención de aterrizarla, deslizándose hasta detenerse unos 400 metros más adelante.

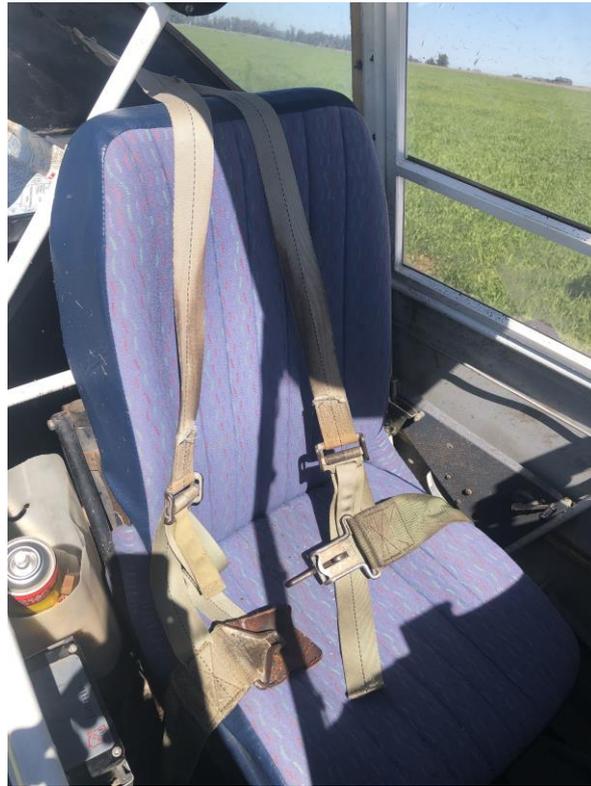
El piloto resultó sin lesiones y abandonó la aeronave por sus propios medios. La cabina no sufrió deformaciones, el cinturón de seguridad del asiento del tripulante, a pesar de su desgaste, soportó los esfuerzos a los que fue sometido. Los arneses presentaban un elevado grado de decoloración como se puede observar en la siguiente figura.

Figura 5. Arnés del piloto. Fuente: investigación JST

En el relevamiento de campo, mediante la inspección visual de la cabina, se pudo detectar que los cinturones de seguridad presentaban signos de decoloración. Dichas condiciones relevadas son tenidas en cuenta en la Advertencia 070/DAG emitida por la Dirección Nacional de Aeronavegabilidad (DNA) en el año 2007, donde se considera en Ítem 2 a la pérdida de coloración producto de la exposición del componente a rayos ultravioletas como un signo de deterioro. En dicha advertencia se recomienda tanto a los Talleres Aeronáuticos de Reparación (TAR) que realizan las inspecciones, como a los operadores de las aeronaves en cuestión, el reemplazo de dicho componente.

- ✓ El arnés de seguridad del asiento del tripulante, a pesar de que soportó los esfuerzos a los que fue sometido, presentaba un elevado grado de decoloración, lo cual es un indicador de desgaste.
-

- ✓ Contemplar en las rutinas de inspección un relevamiento de las condiciones de desgaste de los arneses y cinturones de seguridad según lo establecido en la Advertencia 070/DAG a los fines de asegurar las condiciones de estos.
