INFORME DE SEGURIDAD OPERACIONAL

Expediente: EX-2021-97300388- -APN-DNISAE#JST

Título: Pérdida de control durante el rodaje con impacto contra instalaciones, Cessna 150-L, matrícula LV-CMF, Aeropuerto Presidente Perón, provincia de Neuquén

Fecha y hora del suceso: 12 de octubre de 2021 a las 14:50 horas (UTC)

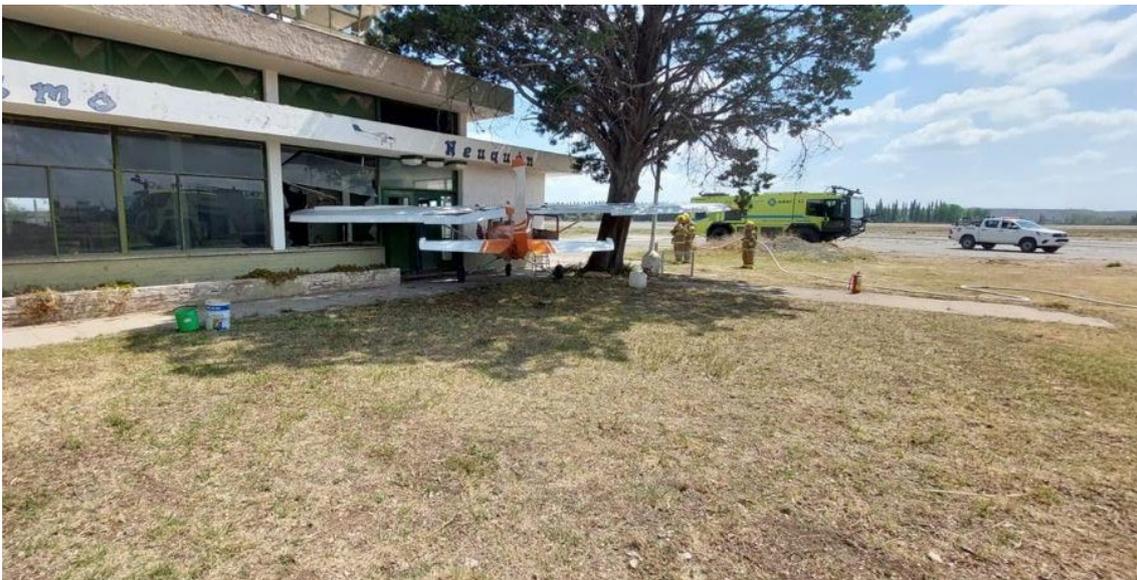
Figura 1. Aeronave en lugar del accidente. Fuente: investigación JST.

Daños de importancia en ambos planos, el *flap* izquierdo, los alerones izquierdo y derecho y en ambos tanques de combustible.

Ambas palas destruidas.

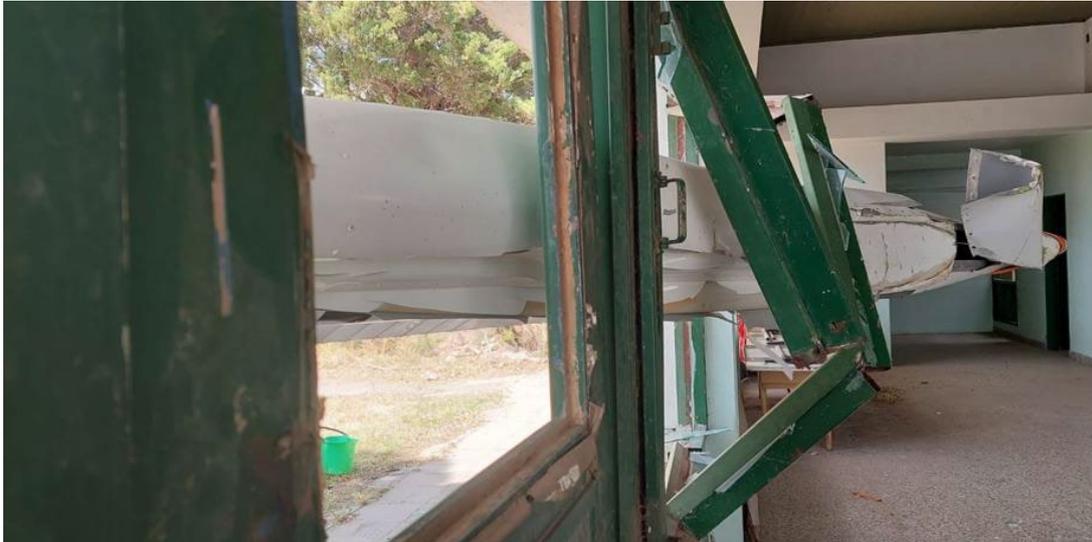
La aeronave impactó contra las instalaciones del antiguo edificio del aeropuerto que se encontraba a la izquierda de la calle de rodaje por la que se iba a desplazar (figura 3).

Figura 2. Vista desde el interior del edificio donde impactó la aeronave. Fuente: investigación JST

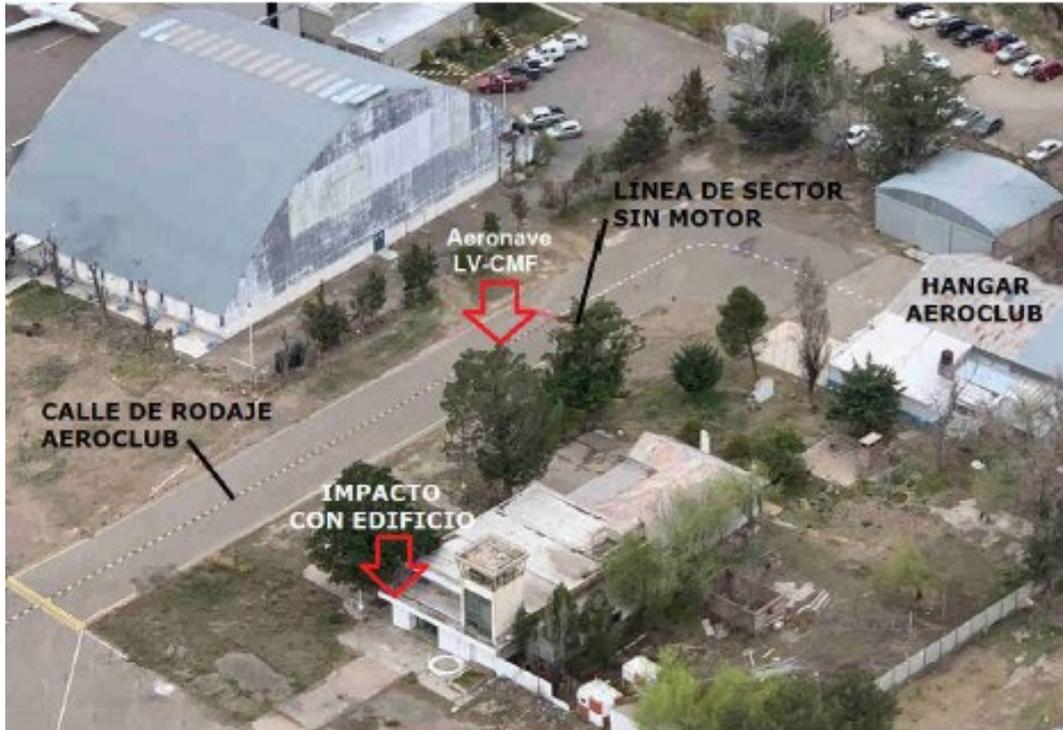
El accidente se produjo en la zona de hangares donde se encuentra una calle de rodaje auxiliar (figura 5). Cuando el alumno piloto puso la aeronave en marcha ésta comenzó a

desplazarse en forma descontrolada hacia la izquierda por fuera de la calle de rodaje. El primer impacto se produjo contra una columna, que desvió el recorrido de la aeronave hacia las instalaciones edilicias que se encontraban a su izquierda, donde se produjo el impacto final y detención (figura 6).

Figura 5. Vista del lugar del suceso. Fuente: investigación JST

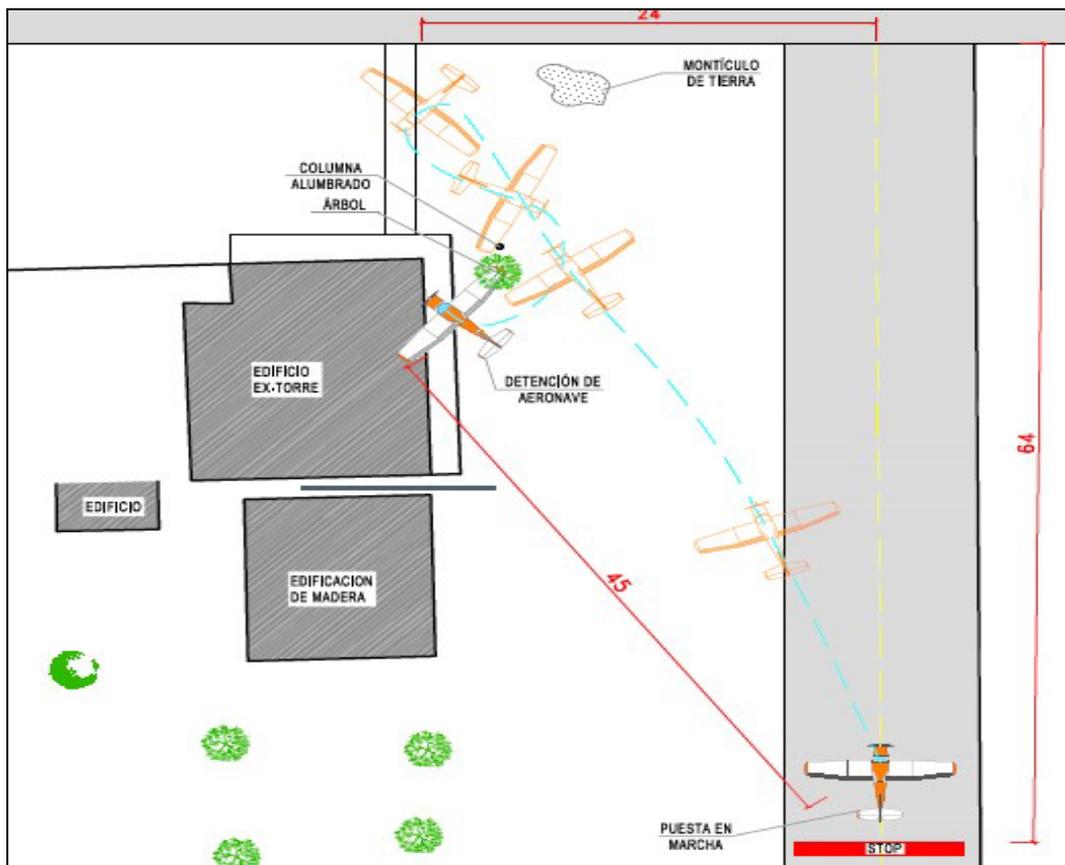
Figura 6. Esquema del desplazamiento de la aeronave. Fuente: investigación JST

De acuerdo con lo expuesto en la figura 6, luego de abandonar la calle de rodaje la aeronave realizó la trayectoria que se observa en la línea punteada color celeste. El trazo muestra el derrotero hasta el impacto final en las instalaciones edilicias.
