INFORME DE SEGURIDAD OPERACIONAL

Suceso: Accidente

Título: Relacionado con combustible. Piper PA-22-150, matrícula LV-FIU, Club Deportivo Pucará, Burzaco, provincia de Buenos Aires

Fecha y hora del suceso: 15 de octubre de 2021 a las 21:10 horas (UTC)

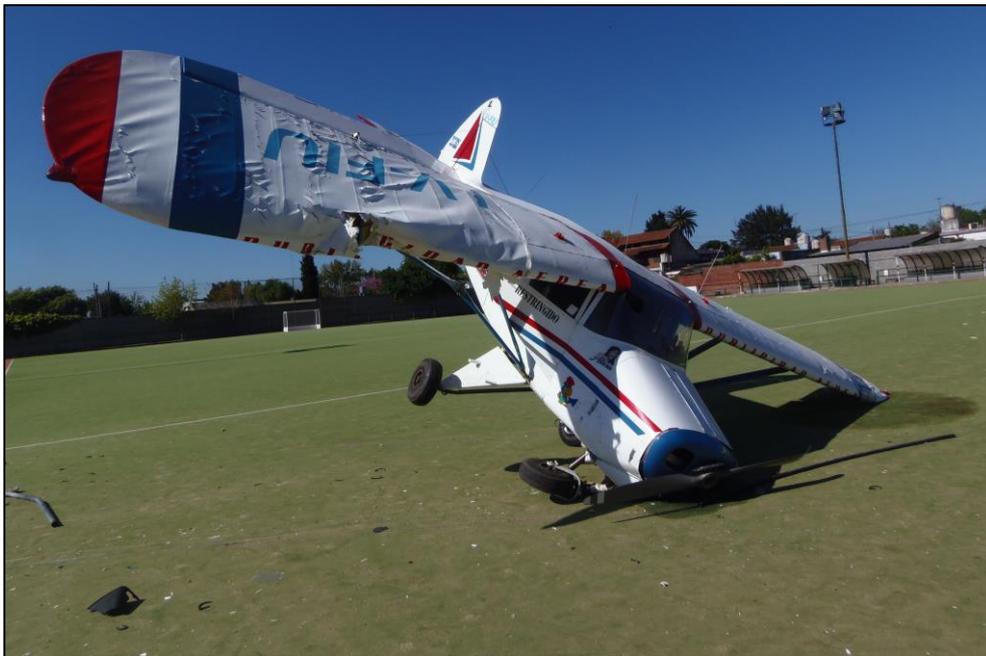
Como consecuencia del suceso, la aeronave experimentó daños en la hélice, motor, ambos planos, parte delantera del fuselaje y en el tren de aterrizaje de nariz. El piloto logró abandonar la aeronave ileso.

Figura 1. Aeronave LV-FIU al día siguiente del accidente. Fuente: investigación JST

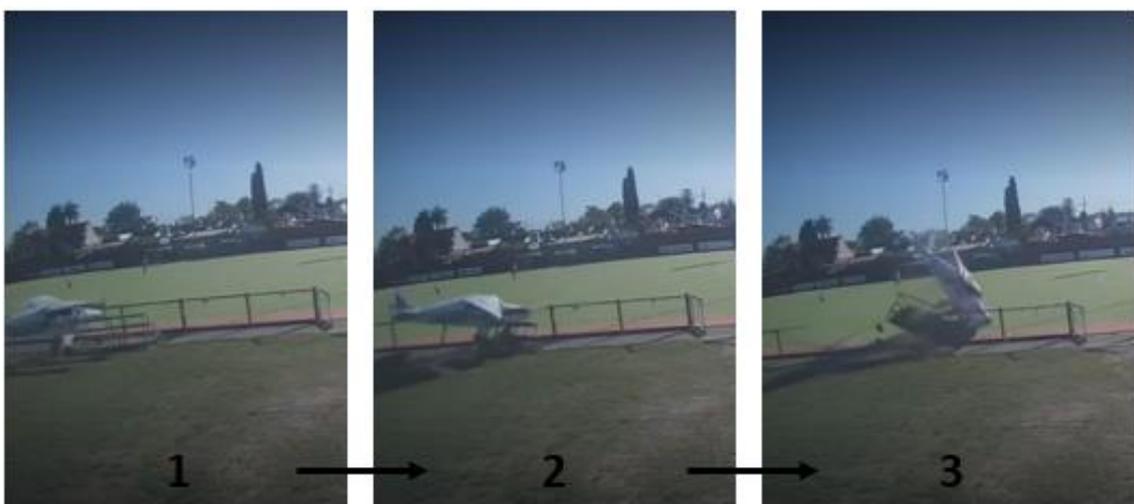
Sobre el final de la carrera de aterrizaje, la aeronave impactó contra unas pequeñas gradas de madera y metal, así como contra un cerco de alambre ubicado sobre un escalón de cemento. Este impacto ocasionó el colapso del tren de aterrizaje de nariz y daños en el montante derecho, alas y el frente de la aeronave.

Figura 2. Secuencia del impacto de la aeronave durante la carrera de aterrizaje. Fuente: cámaras de seguridad del club

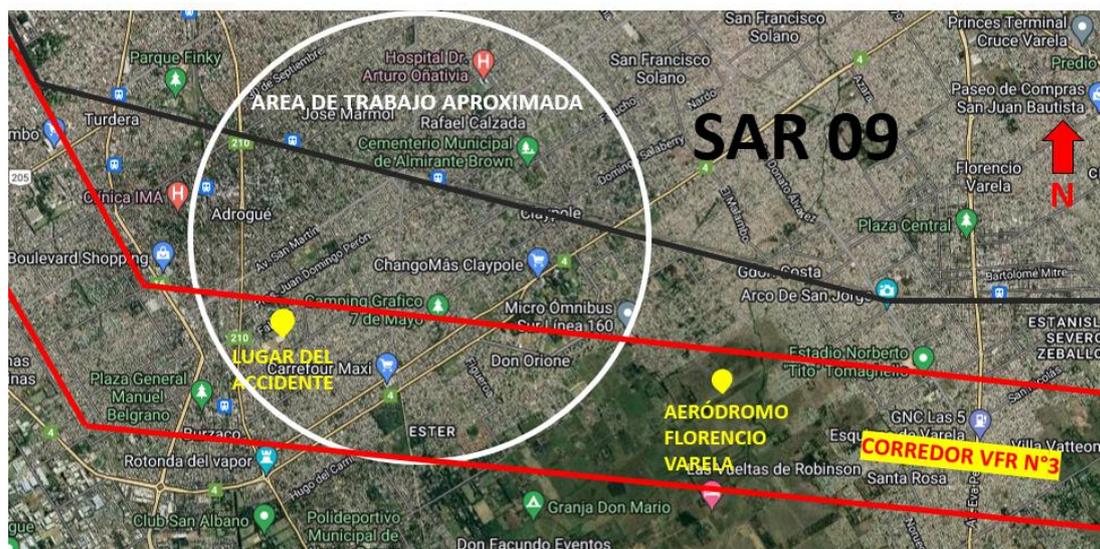
La zona de trabajo donde realizó el vuelo está definida como un “área densamente poblada” de acuerdo con lo especificado en la Publicación de Información Aeronáutica (AIP) ENR 5.1-6. Allí se especifica que está prohibido el vuelo de aeronaves monomotores, planeadores y de aeróstatos en vuelo libre dentro de esa área.

Figura 6. Área de sobrevuelo y lugar del accidente. Fuente: investigación JST

El aterrizaje de emergencia se realizó dentro del corredor VFR N°3, por debajo del CTR EZE. No obstante, es importante señalar que la zona de trabajo en donde se desarrolló gran parte del vuelo es un área densamente poblada. Esta situación constituye una desviación de acuerdo con lo establecido en las publicaciones y regulaciones aeronáuticas, las cuales prohíben expresamente el vuelo de aeronaves monomotores, como es el caso del LV-FIU, en tales zonas.

- ✓ La importancia de adoptar los recaudos necesarios para supervisar las operaciones de aeronaves que realizan trabajos aéreos, como la publicidad aérea sonora, particularmente en áreas densamente pobladas.

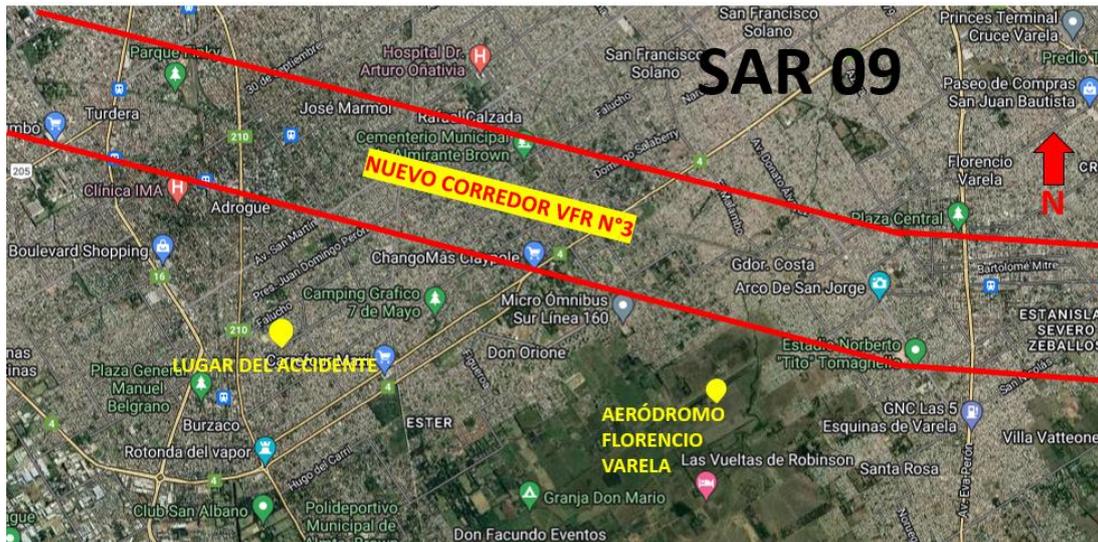
En agosto de 2022, la AIP fue modificada, ampliando los límites de la Zona Restringida (SAR09) y estableciendo una nueva trayectoria del corredor VFR N°3, como se aprecia a continuación:

Figura 8. Corredor VFR N°3 luego de la modificación de la AIP. Fuente: investigación JST
