Informe preliminar de Seguridad Operacional

Rans S9 Chaos AR, LV-X571

Villa General Belgrano, Córdoba

30 de octubre de 2021

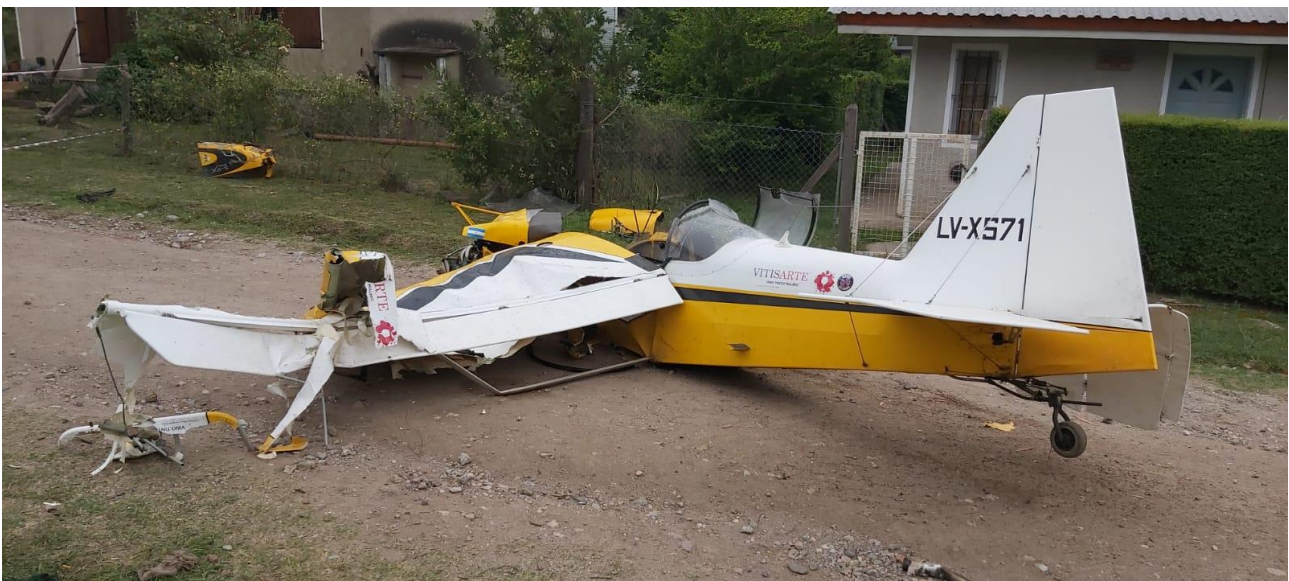
En su desplazamiento por la vereda y la calle, el LV-X571 atropelló e hirió a dos personas que se encontraban en el lugar.

Figura 1. Posición final de la aeronave

Como consecuencia del suceso, el piloto sufrió heridas graves, la aeronave resultó destruida y el motor con daños de importancia.

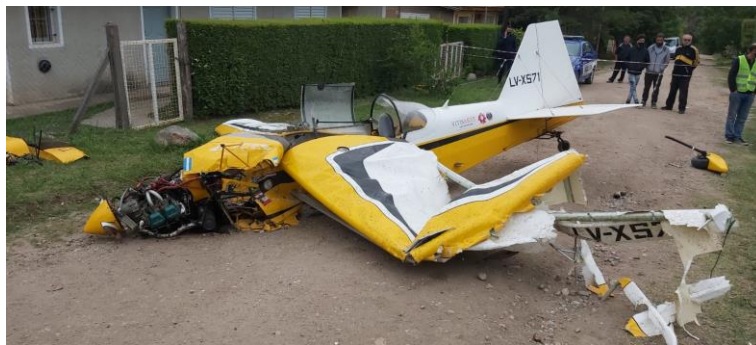
Figura 2. Estado de la célula

Destruída.

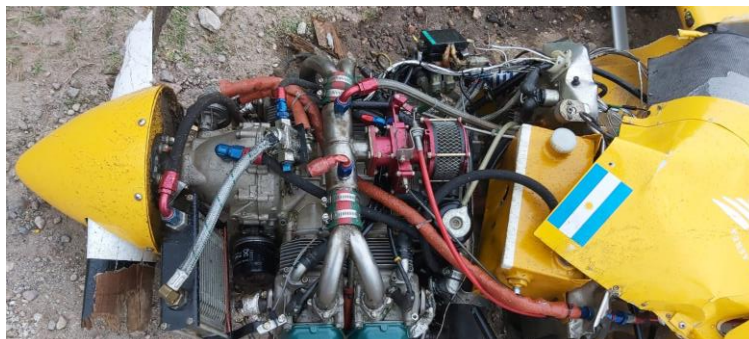
Figura 3. Motor de la aeronave

Daños de importancia.

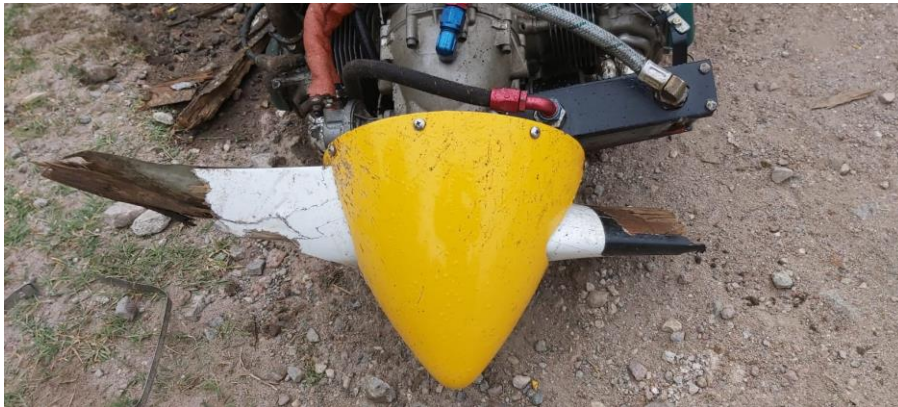
Figura 4. Daños en la hélice

Destruída.

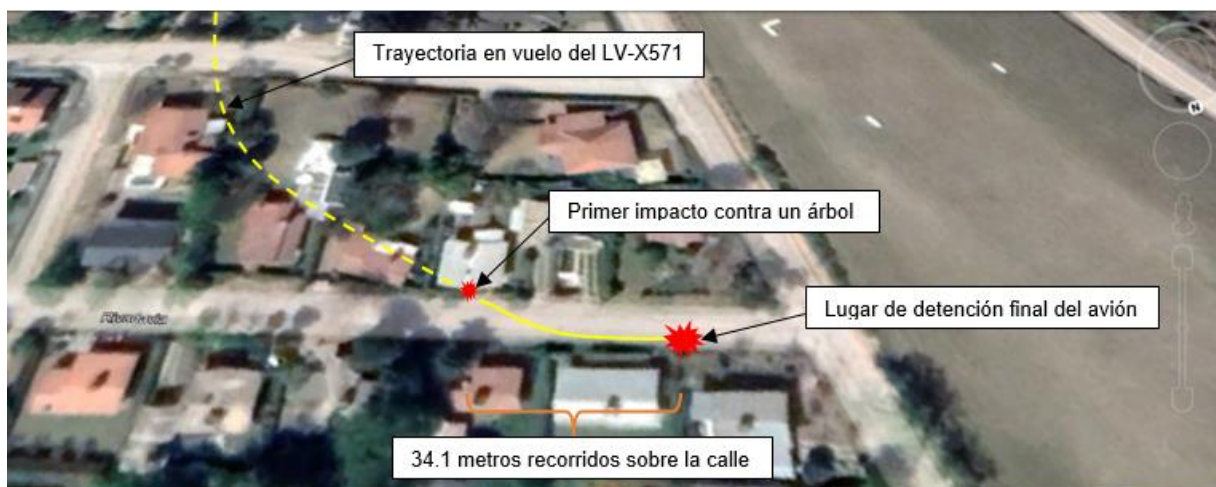
La aeronave impactó en primera instancia contra un árbol ubicado en el lado sur de la calle que se observa en la figura número 6, cuya orientación es 290° / 110°. El rumbo aproximado de la aeronave, en su trayectoria final en vuelo fue 295°. Luego se desplazó por la calle 34.1 metros, hasta el lugar de su detención definitiva, con rumbo 325°.

En el impacto colapsó el tren de aterrizaje principal, y la aeronave se desplazó sobre la parte inferior de su fuselaje. El ala izquierda golpeó a dos peatones que se encontraban en el lugar.

Figura 6. Trayectoria final del LV-X571

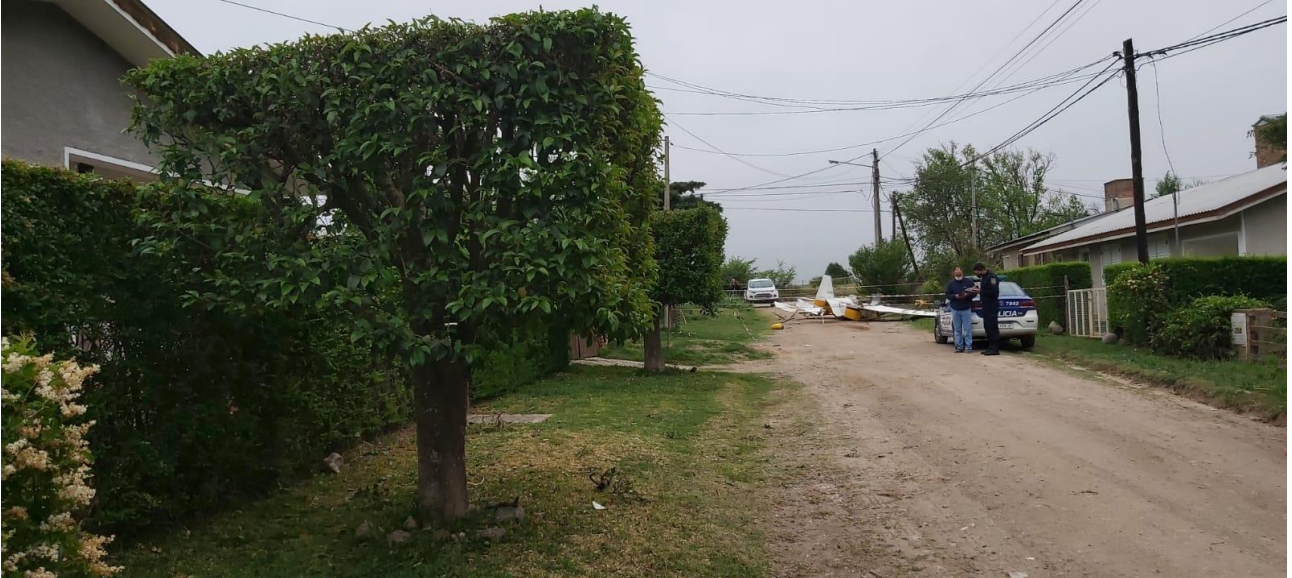
El LV-X571 se accidentó en la calle de un barrio de la ciudad de Villa General Belgrano, provincia de Córdoba, a 30 metros del límite este del aeródromo Villa general Belgrano.

Figura 7. Imagen de la calle donde se accidentó el LV-X571.

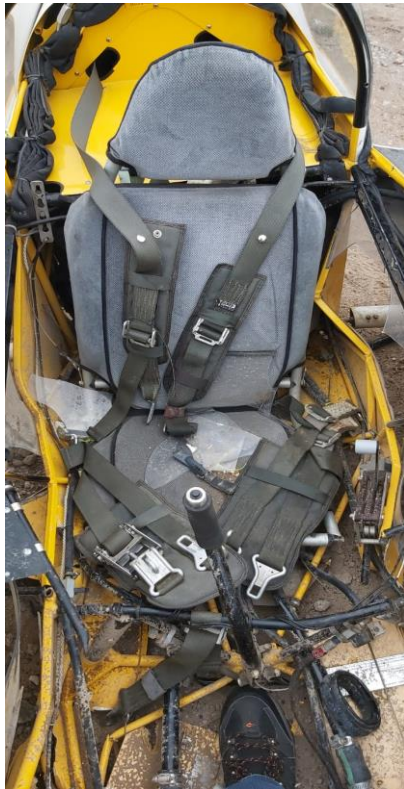
Los arneses soportaron los esfuerzos a los que fueron sometidos y permanecieron sujetos a sus fijaciones.

Figura 8. Imagen de los arneses

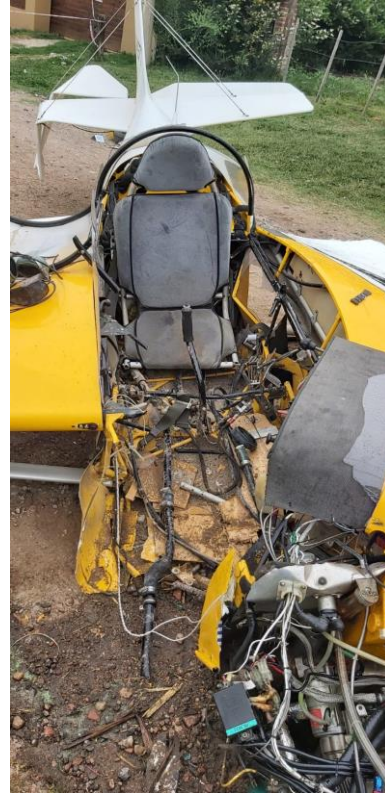
A pesar de la violencia del impacto, la cabina del piloto no sufrió deformaciones sustanciales como consecuencia del accidente, sin embargo, en el trabajo realizado por los bomberos y los servicios médicos para retirar al piloto, la misma fue intervenida y la escena del suceso sufrió modificaciones de importancia. Los soportes de fijación del asiento a la estructura del avión fueron cortados, y la cabina fue seccionada a la altura del tablero de instrumentos, para retirar al piloto por el sector delantero de la aeronave.

Figura 9. Tablero separado de la cabina

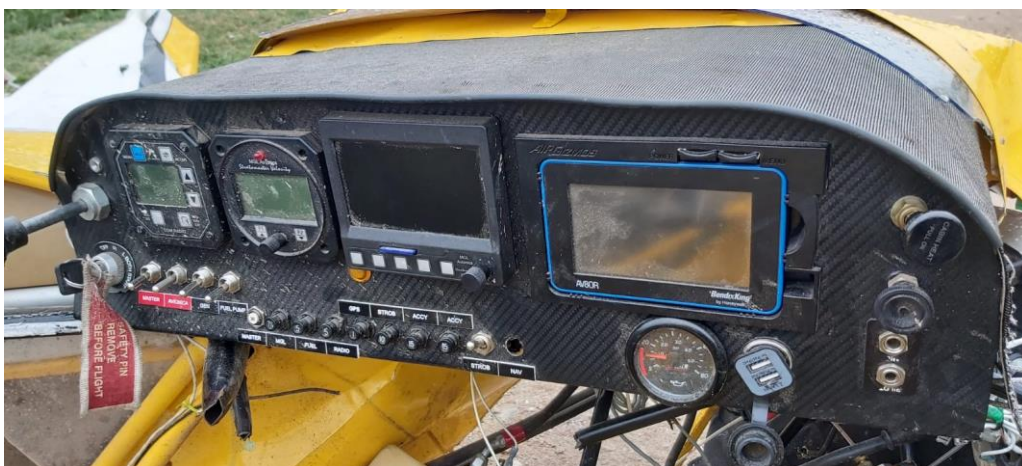
Se intentará recuperar algún tipo de información del instrumental de la aeronave, referente a parámetros de vuelo.

Figura 10. Tablero de instrumentos del LV-X571

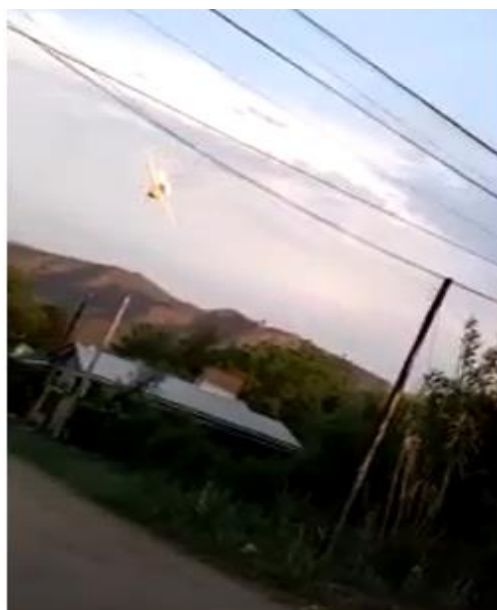
El día del accidente, en un hangar del aeródromo Villa General Belgrano, tuvo lugar el casamiento de un piloto. Luego del trámite administrativo a cargo del registro civil móvil, una vez finalizada la ceremonia, el LV-X571 junto con el LV-X572 (un avión de similares características), realizaron, a modo de homenaje para los novios, una exhibición acrobática que consistió en un rizo en formación, la figura de un corazón, una serie de toneles ascendentes y luego aterrizarían en forma individual. En el lugar se encontraban aproximadamente 100 invitados que presenciaron las maniobras. En la parte final de la demostración, luego de los toneles, el piloto del LV-X571 no pudo recuperar su aeronave de una actitud de picada, y se accidentó en un barrio muy próximo al aeródromo.

Figura 11. Última imagen obtenida del LV-X571 antes del accidente
