Informe preliminar de Seguridad Operacional

Contacto anormal con la pista

Aerostar 601-P, LV-OAR

105109331/21

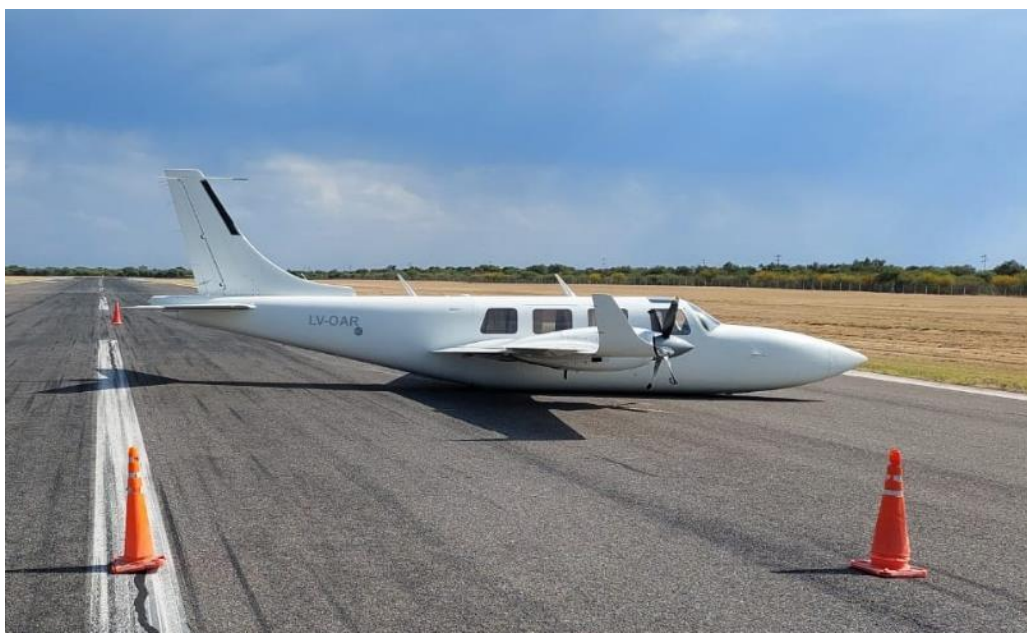
Como consecuencia del suceso, la aeronave experimentó daños de importancia en el fuselaje, las hélices quedaron destruidas y los dos motores sin daños aparentes.

Figura 1. Aeronave LV-OAR

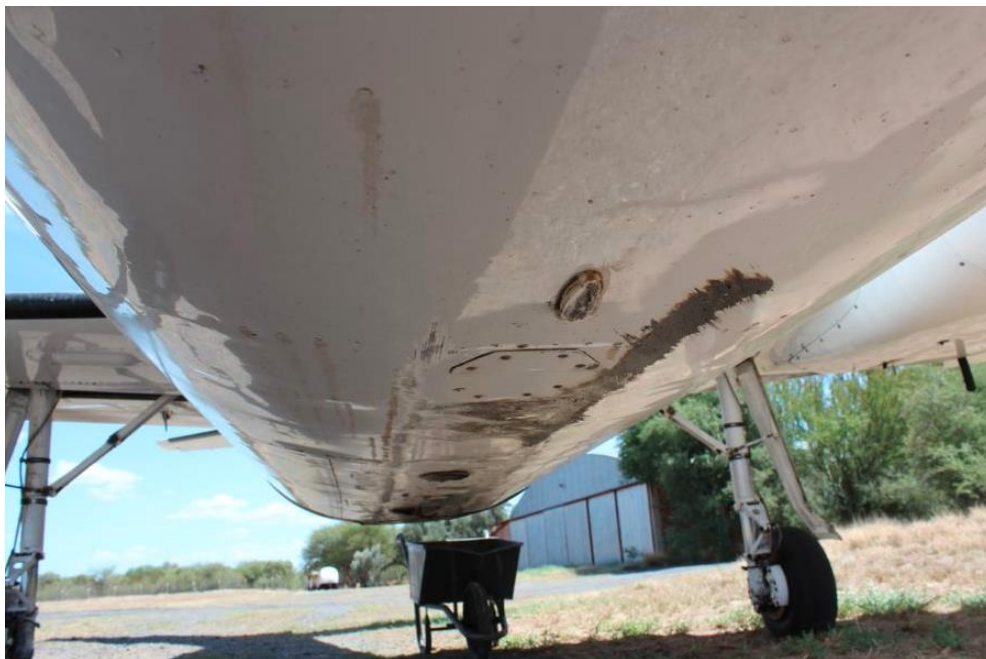
Daños de importancia. La célula sufrió raspaduras en el revestimiento de la parte inferior del fuselaje. Las antenas instaladas en la parte inferior del fuselaje quedaron destruidas.

Figura 2. Raspaduras en la parte inferior del fuselaje

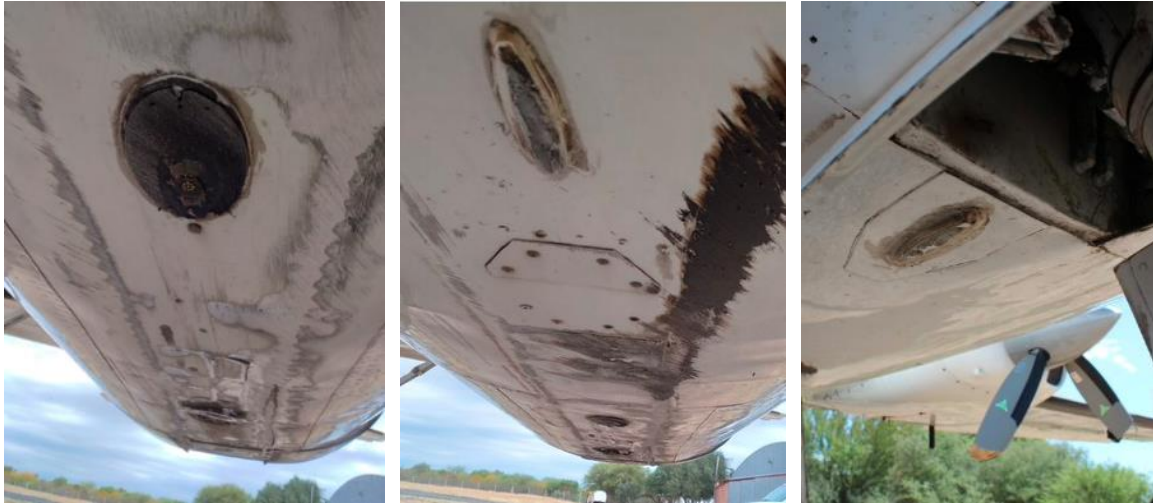
Figura 3. Antenas de la parte inferior del fuselaje destruidas

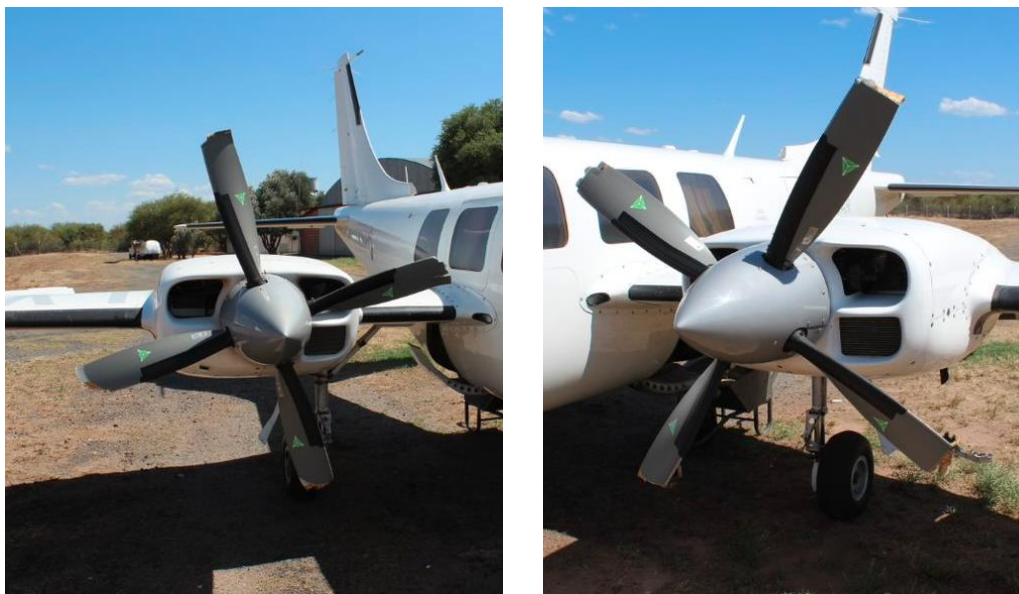
Destruídas.

Figura 4. Vista general de las palas destruidas

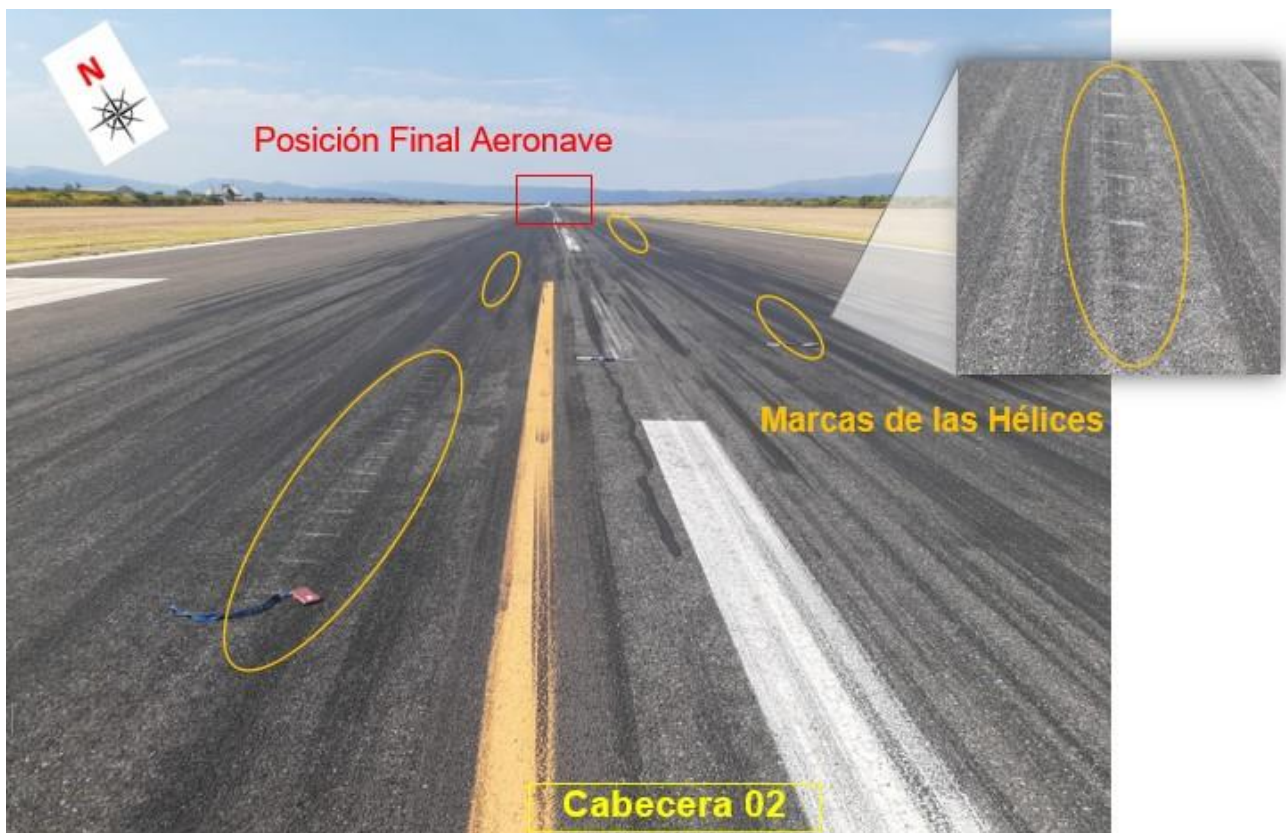
Establecido en una final larga de la cabecera 02, la aeronave estaba configurada con full flaps (40°) y tren de aterrizaje replegado.

Al momento del toque el piloto sintió como primero las hélices tomaron contacto con la pista y luego el fuselaje, desplazándose la aeronave sobre el eje de pista 380 metros para luego detenerse con rumbo este.

Figura 6. Dinámica del suceso

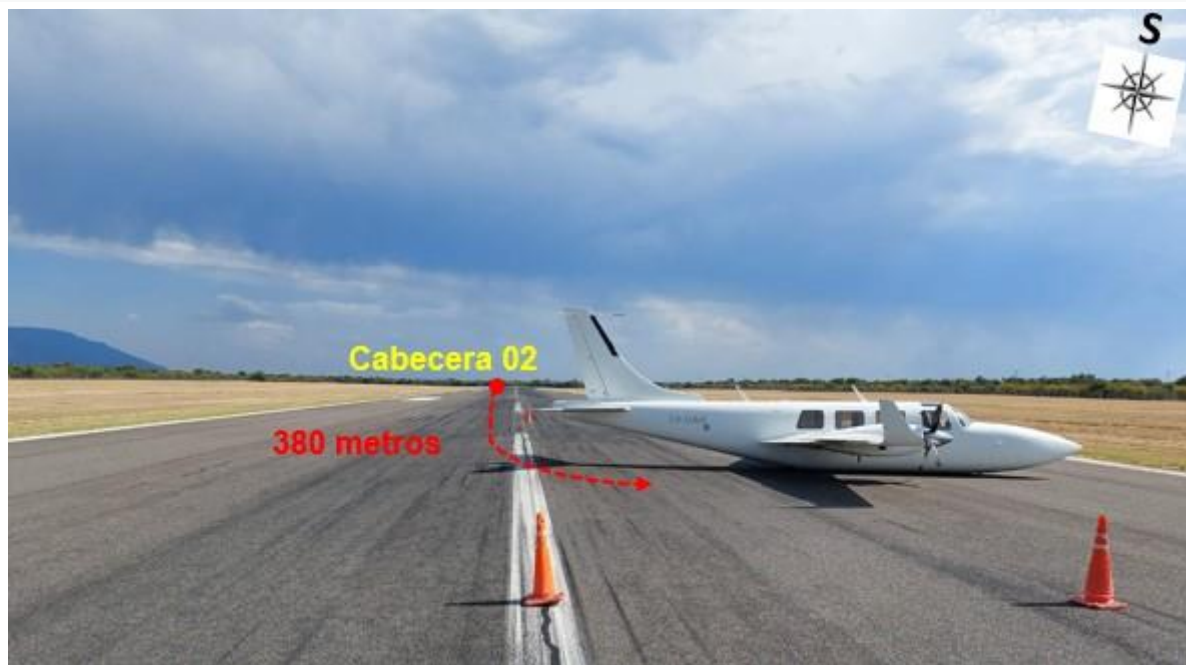
Figura 7. Posición final de la aeronave
